濫採土石遺坑之安全性及其處理模式研究

Stability Assessment on Gravel Pits Excavated Illegally or Improperly and Evaluation of Potential Stabilization and Reclamation Methods

水土保持學報 37(4):413-426 (2005)

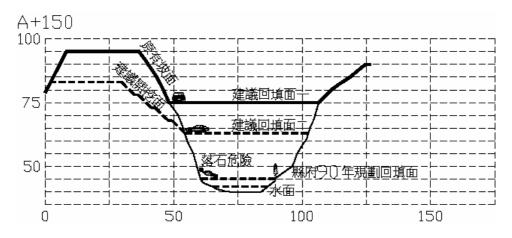
圖 7. 第四坑洞回填後之危險性說明圖

坑洞回填(僅填平坑洞)後,人員、車輛 更容易進入陡坡坡腳,做爲工作場所或耕 作,增加被落石擊傷之機會。如圖 6、圖 7、 圖 8、與照片 2。

Figure 7. The diagram of backfilled pits (the 4th pit).
