# 集水區內道路闢建對坡地崩壞與溪流環境影響之探討

台中市大坑地區土地公坑集水區內道路為該集水區內居民對外聯繫之要道。位處山區，每逢颱風、豪雨侵襲即造成邊坡崩塌及土壤流失現象，嚴重危及道路安全。造成坡地災害發生的原因繁多且複雜：如山區雨量過大，使道路本身及沿線坡面不堪負荷所致；地質、地形、土壤等先天條件不佳；或因道路本身施工設計不良所致。本研究之目的在探討集水區內之道路於開闢後對邊坡穩定及河流的影響，並提出在進行人為的開發動作前，應擬訂避免因開發而導致坡地災害的防治措施，以確保道路通行安全。

## A Study on Impact of Road Construction on Slope Failures and Stream Environment

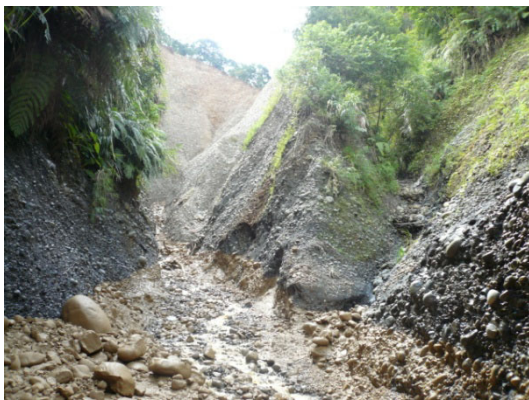
集水區內坡地土壤受到長期擾動又經 921 地震及敏督利、聖帕等颱風豪雨侵襲，將經年累月鬆動之土石往下游運移，造成集水區上游崩塌地滑面積達  $1.3\text{ ha}$ ， $33,800\text{ m}^3$  的土方量冲刷而下堆積於集水區中上游段，形成土砂災害。

土地公坑集水區鄰近地震斷層帶，經 921 地震後使原本已破碎之地質結構更加鬆散，集水區上游之崩塌面積顯著增加如圖 8.9.10 所示。

圖9. 土地公坑溪上游崩塌地(1)

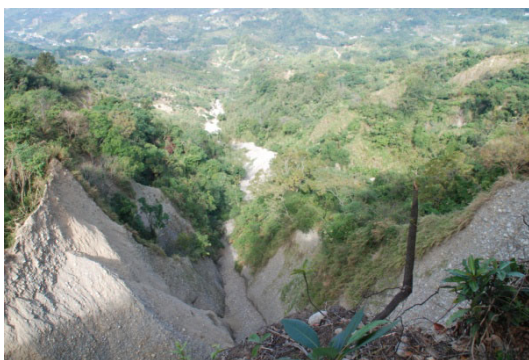
圖10. 土地公坑上游崩塌地(2)

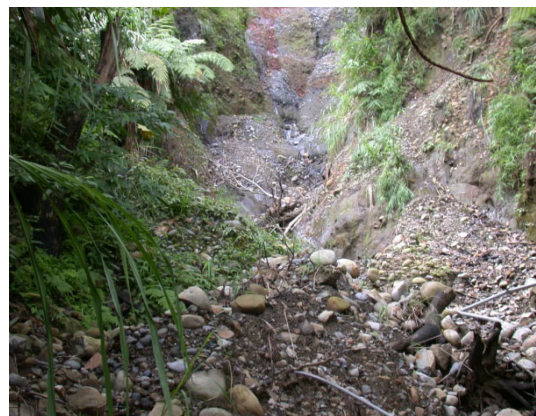
以上均易造成邊坡沖蝕、路面破壞及水質汙染。經實地觀察，道路邊坡範圍內有1. 層蝕； 2. 紋溝沖蝕； 3. 溝蝕等土壤沖蝕現象。道路下邊坡產生溝蝕，如圖11所示。

圖11. 道路下邊坡產生溝蝕

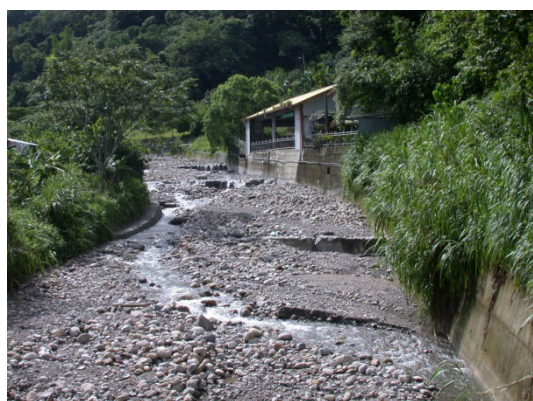
寬、養護等工作，迄今已20餘年，人力進駐居留生活，造成道路沿線旁之山坡地開發，林木砍伐破壞森林區，興建農舍，開發種植農林作物，佔用河道等土地利用擴張之情形，隨處可見如圖13所示。由於山坡地任意開發，水土保持設施不足及政府管制措施失當等，形成土地利用不斷擴張之情形，致使坡地山林遭殃，每遇颱風豪雨即成災。

圖13. 河道旁興建農舍  
Figure 13. Farmhouse built parariver.

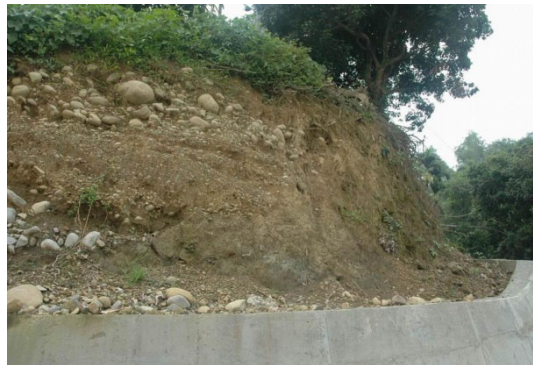
坡地崩壞主要岩層以砂岩、頁岩互層為主，其層厚度多在 1 公尺左右，且豚背嶺或單面山之地形發育良好，順向坡面甚為常見。道路開挖造成順向坡下方之地層失去支撐而下滑之情形甚為普遍，尤其任意挖掘道路對坡地破壞最為嚴重。雨季時雨水下滲軟化頁岩層，加上地下水水壓使得砂岩沿著地層交界面下滑。而在逆向坡或非順向坡之邊坡，受到人為或溪水之侵蝕作用下，坡度均十分陡峭，砂岩受風化與解壓之影響節理十分發達，當節理面在斜面上露出時即有可能發生崩落現象。此二類坡地崩壞情形如圖 14、15 所示。

圖14. 順向坡平面型滑動

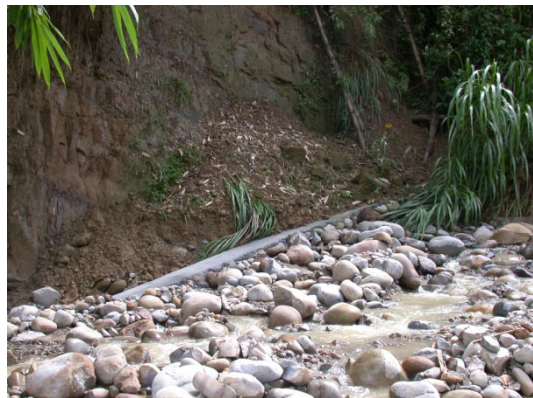
圖15. 逆向坡節理切割

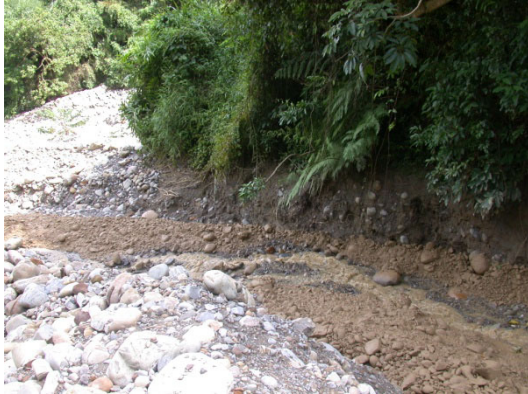
因土地公坑集水區內地勢陡峭，加上溪水之下切作用，使得道路邊坡風化之表層容易受重力及外力影響而崩塌，增加邊坡之不穩定性。崩積層或表土層沿其基岩接觸面滑動或坡面排水不良之沖蝕溝易造成道路上邊坡崩塌。921 大地震致使道路邊坡之地表鬆動，加劇侵蝕作用，加上敏督利、聖帕等颱風豪雨所帶來豐沛的雨水量，使得不穩定的邊坡造成再次崩塌、土石大量

圖16. 溪流侵蝕坡腳

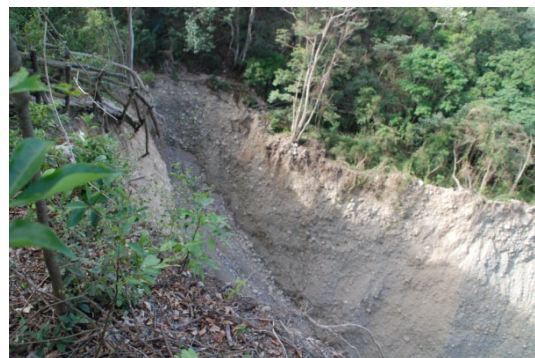
圖17. 土石流沖毀大坑一號步道

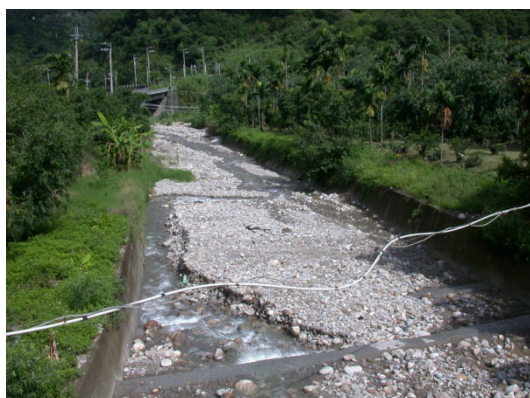
發，林木砍伐破壞森林區，興建房舍，開發種植農林作物，佔用河道等土地利用擴張之情形，隨處可見，如圖 18 所示。由於山坡地任意開發，水土保持設施不足及政府管制失當等因素，形成土地利用不斷擴張之情形，土地的超限利用雖可為當地居民帶來較為豐沃的收入，但卻犧牲了寶貴的水土資源且增添坡地災害潛在的威脅。

圖18. 河道旁土地開發種植檳榔  
Figure 18. Crop betel nuts parariver.

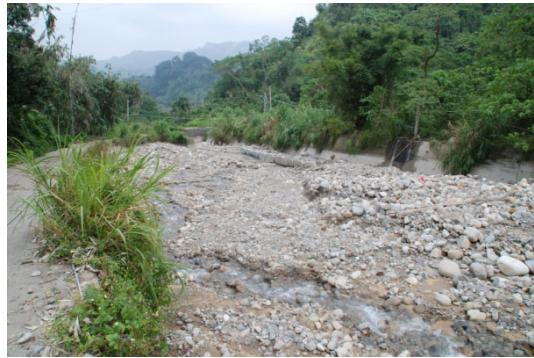
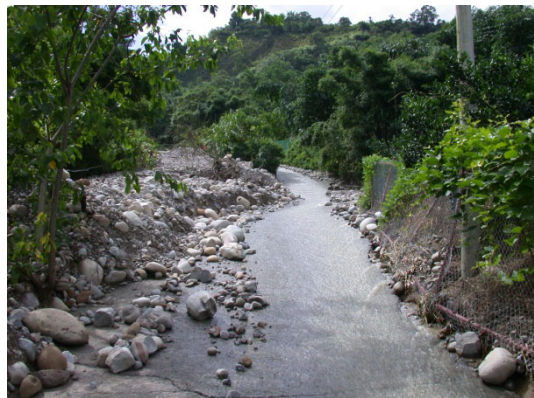
圖19. 道路與河流爭地

1. 避開危險區段：山區道路開闢與拓寬對坡地都應有避開危險區段的考量，避開重大崩積土坡、順向坡、活動坍方區。
2. 建立緩衝帶：道路邊坡與溪流間必須建立保護帶作為緩衝區。
3. 排水：山坡地之穩定首重排水，防治沖蝕為最首要的考量。
4. 植生：護坡的各種方法之中以其效果最佳，且有利於環境及景觀的要求。
5. 整坡：整坡易於植生綠化，易於維持穩定，坡面侵蝕也少。
6. 避免與河道爭地：河寬縮減，遇豪大雨將可能因排洪不及使水流改道而引發嚴重災害。
7. 避免大挖大填：在坡地大挖大填，常引起坍方及棄土問題。
8. 工址調查：道路開闢之前，必需有充分的「工址調查」就地形、地質、水文、大地力學試驗等資料蒐集分析。
9. 監測：較具影響性之重要路段，需定期
