# 台灣中部明潭水庫集水區坡地崩塌治理對策之研究

## Treatment Measures for Landslides in the Ming-Tan Reservoir Watershed, Nantou County

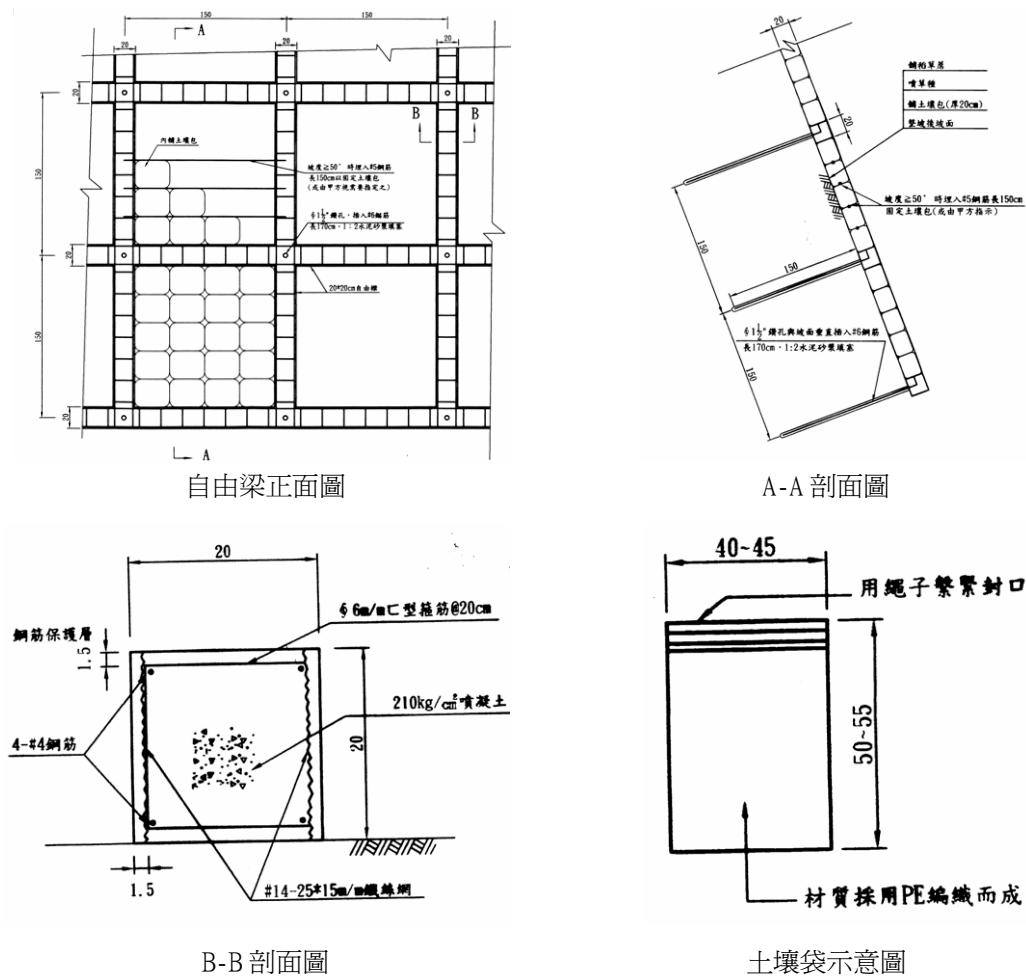
圖 12 . 自由梁固定框施工圖

(一) #1 號崩塌地（坡度 44°）

型（山崩），無滑動及移動現象，地質為白冷層、土壤為崩積土，且崩塌表面多為風化破

碎岩面，坡面之土壤層淺薄、貧瘠，植生覆蓋緩慢，藉由自然復育約需 5 至 7 年，又因坡趾有重要設施（水庫溢洪道），為穩定邊

坡、抑制崩塌、防止逕流沖蝕，且為綠美化環境及景觀維護經研判可採取自由梁固定框（施工圖，如圖 12）施作。

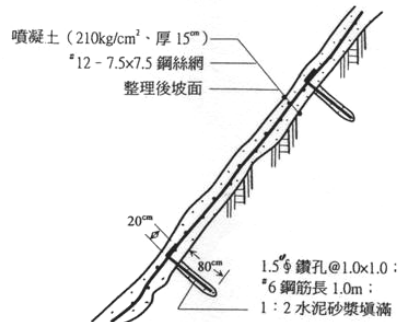
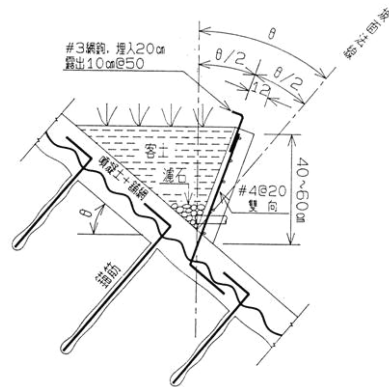
圖 13 . 噴凝土加植生槽施工圖

(二) #2 及 #3 號崩場地（坡度 44°）

依地質、土壤資料及現場勘查，發現該崩場地為崩落型（山崩），無滑動及移動現象，地質為白冷層、土壤為崩積土，#2 號崩場地已崩塌至稜線、#3 號崩場地之上邊坡已崩塌至重要設施（輸電線超高壓鐵塔），兩者因

坡度陡峻（坡度 44°），崩塌表面為石礫、鬆軟土壤、土層淺薄及風化岩石，植生不易，容易造成表土流失，工程方法無法全面處理之崩場地，可先施作噴凝土保護坡面，再施設植生槽，以改善噴凝土生硬面貌；為攔截逕流、抑制崩場地繼續擴大、防止土壤流失、

綠化崩場地、維持自然景觀、改善排水並恢復荒地，經研判後可採用噴凝土加植生槽(施

工圖，如圖 13) 施作。

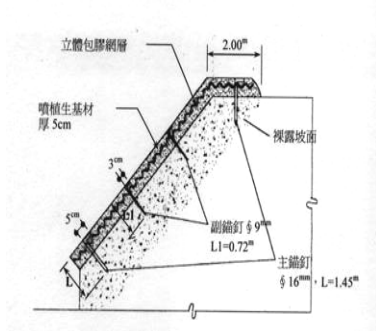
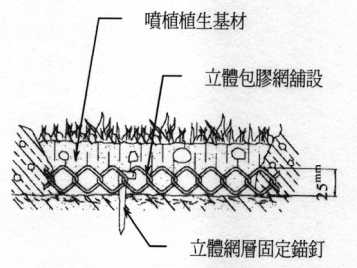
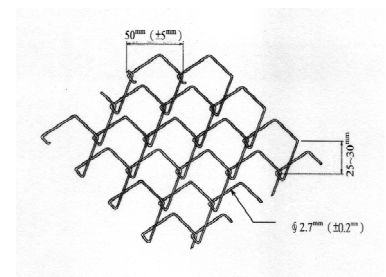
圖 14. 鋪網噴植護坡施工圖

(三) #4 號崩場地 (坡度 45°)

依地質、土壤資料及現場勘查，該崩場地為崩落型 (山崩)，無滑動及移動現象，地質為白冷層、土壤為沖積土，因坡度陡峻 (45°)，崩塌面多為鬆質土壤及部分風化岩

，地表環境單純，為防止土層流失，鞏固表層土壤，並改良植物生長之土壤環境，經研判可採用施工迅速的鋪網植生工程 (施工圖，如圖 14) 施作。

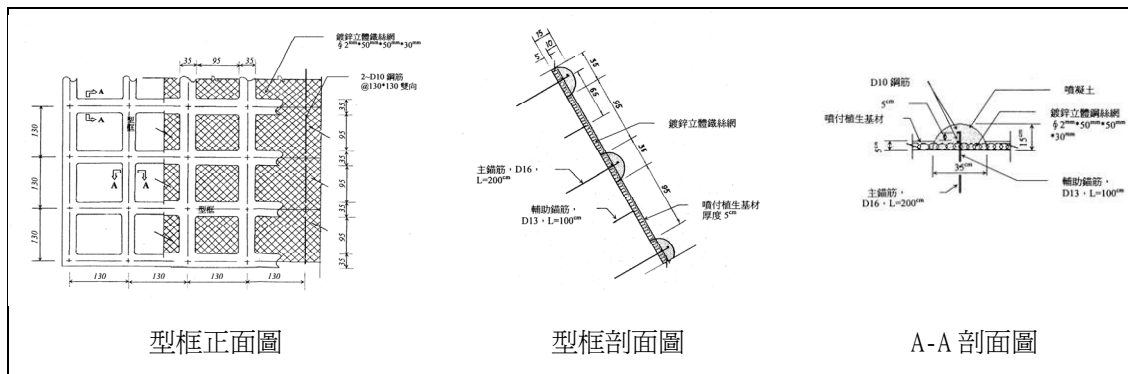
圖 15 . 型框植生護坡施工圖

(四) #5 號崩場地 (坡度 41°)

依地質、土壤資料及現場勘查，該崩場

地為崩落 (山崩) 型，地質為白冷層、土壤為黃壤，坡度在 41°，崩塌坡面土壤及砂岩

混雜，少部分岩石裸露，坡面起伏較大，呈現不規則邊坡，坡面表層呈現風化、崩落現象，為攔截逕流、抑制崩場地繼續擴大、防止土壤流失、綠化崩場地，且基於上邊坡已

崩塌至重要設施（輸電線超高壓鐵塔），而崩場地又位於水庫保護帶旁。經研判後可採取型框植生護坡（施工圖，如圖 15）施作。
