阿里山森林鐵路路基之破壞原因與邊坡穩定治理工法之初步探討－以森林鐵路 42k+940～43k+040 為例

國寶級的阿里山森林鐵路為世界著名的登山鐵路之一，由於阿里山森林鐵路 42k+940～43k+040 路段，於九二一地震後已造成嚴重坍方，地形破碎，雖經整治，然多年來路基仍有下陷之跡象，嘉義林區管理處為考量行車安全而辦理「森林鐵路 42k+940～43k+040 路基邊坡穩定處理工程」。本研究係以該路段為研究對象，實地進行現勘調查，經調查後得知，導致本研究地區發生崩塌之主要原因係為地形陡峭、降雨量集中及植生生長不佳等因素；此外，本研究並針對該整治工程之治理工法進行初步探討。

A preliminary study on the causes of failure and the remediation efforts of slope stabilizing for the Alishan Forest railway between sections 42k+940 and 43k+040

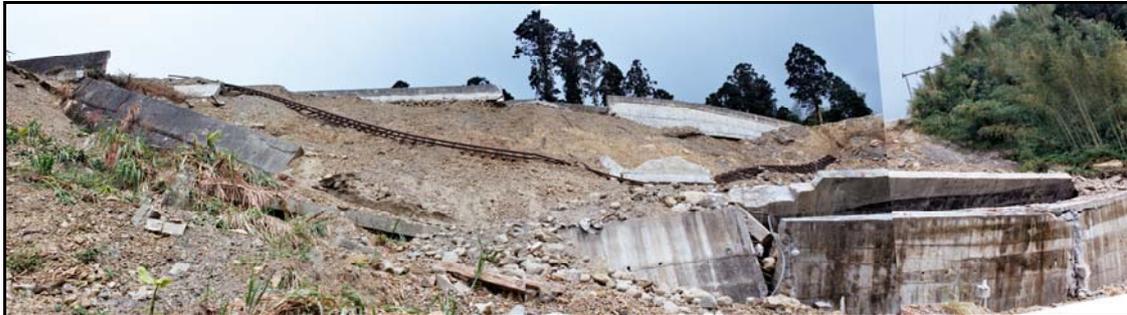
圖 4 崩塌區照片

崩塌範圍形狀約呈一澤形崩塌面，其地勢為由東北向西南傾斜，地勢陡峭，海拔高程約介於 EL.1210~1330m 之間。經地形實測後得知，崩塌面積約有 1.5 公頃，崩塌區主體長度約為 220m，最寬部份在頭部陷落崖及次落崖之間，寬度約為 120m，最窄部份則位於基地下方地形谷口與堆積區交界處，寬度約為 30m；趾部海拔標高約為 EL.1210m，冠部標高約為 EL.1330m，高程差約為 120m（詳見圖 4

崩塌區照片及圖 5 研究地區地形圖)。

崩塌範圍形狀約呈一澤形崩塌面，經由地形實測後得知，趾部海拔標高為 EL.1210m，冠部標高約為 EL.1330m，高程差約為 120m，地勢相當陡峭，加上岩石具有相當發達之節理及受到強烈的風化作用，因此在地形陡峭且岩質破碎之環境下，邊坡易發生崩塌之災害。

動。植物根系和植物體的殘留物可以改進土壤的團粒構造和孔隙率，根系的補強作用亦可增加土壤凝聚力，使土壤剪力增加。本研究地區崩塌地植生狀況不佳，多為裸露區域，對於表層土壤的保護功能不佳，易隨颱風豪雨之侵襲造成土壤流失及崩塌。
