瑞里幼葉林地滑機制探討

幼葉林地滑位於嘉義縣梅山鄉瑞里村，近年來遭逢暴雨侵襲即有地層滑動災害發生，尤其以民國 98 年 8 月之莫拉克颱風造成之滑動破壞最為嚴重，初步估計滑動體頭部地表陷落約達 1~2 公尺以上。經初步地質調查、地下水文監測等相關調查工作後，發現本地滑區為一老崩塌區，研究邊坡所在屬卓蘭層分佈，岩性為砂頁岩互層特性，前次地質災害導致大規模坡體順向滑動，並於研究邊坡留有厚層崩積土層，先民於此地屯墾已有百年以上歷史，但近年極端降雨導致邊坡穩定狀態超過臨界條件，是以前次崩積材料再次向下坍塌，相關滑動特性尚待持續監測加以證實。

Investigation of the Landslide Mechanism in Ruei-Li Iou-Ie Woodland

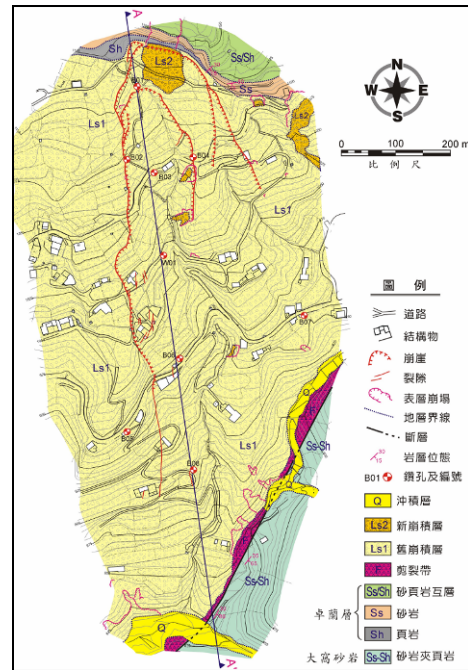
圖 5 地表地質及裂隙分佈圖

研究區域在莫拉克颱風前即有諸多裂隙產生，其中有多條裂隙通過當地居民的房舍並造成損害。莫拉克颱風後，許多既有裂隙擴大，尤其是地滑區的頭部，形成明顯的主崩崖，使得本地滑區的型態更加完整而明顯。根據現場調查的結果，研究區域崩崖及裂隙的分布如圖 5，主要包含一個主崩崖及一個次崩崖，以及多處的伴生裂隙。

在莫拉克颱風前本研究區域即有諸多裂隙產生，其中有多條裂隙通過當地居民的房舍並造成損害。莫拉克颱風後，許多既有裂隙擴大，尤其是地滑區的頭部，形成明顯的崩崖，崩崖主要沿著茶園延伸，東西側崩崖穿越嘉 122 線道時，造成路面、擋土牆之下陷、損壞，可明顯看出上邊坡區塊部份滑動崖陷落後，滑動土體往海土崙溪擠壓而破壞之現象。

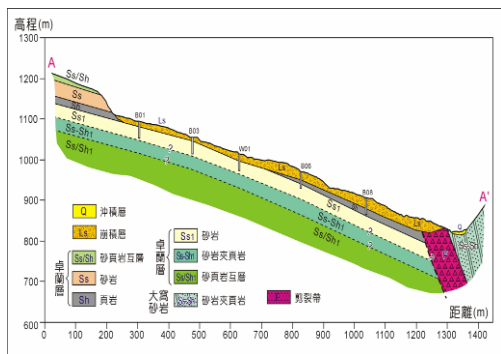
圖 6 地質剖面圖

圖 6。其中，地質剖面圖中位於地表下之地層，主要參考本研究地質鑽探成果及調查區域鄰近地區之地質露頭繪製而成。

區域地質構造走向相近，地質露頭主要分布在計畫區域北側崖壁及邊坡下方的河谷區域。北側崖壁所量得的地層位態為 N30°E/S15°E，與邊坡之坡面位態相近；河谷區域的地質露頭多以崩積層、剪裂帶及大窩砂岩為主，並未發現屬卓蘭層的地層位態，而大窩砂岩中的地層約為北偏東 30 度，向東南傾斜 65~80 度，地層傾角較大。

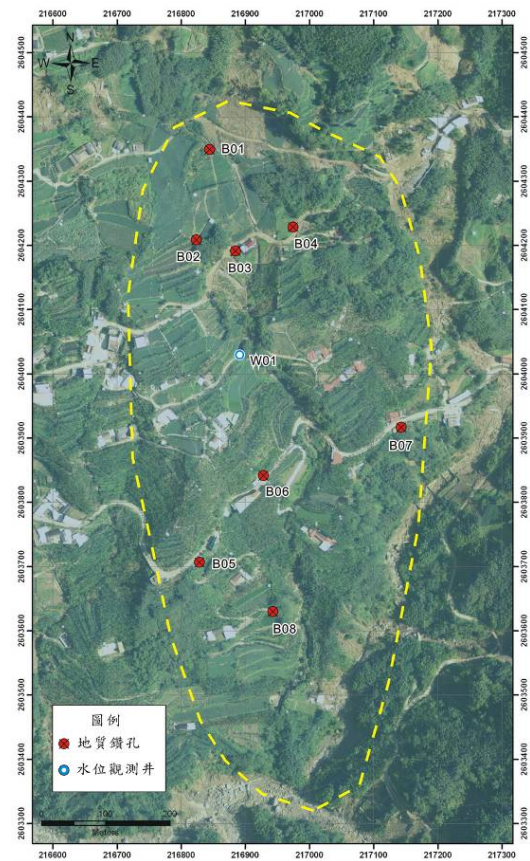
圖 7 鑽探孔位佈置圖

本研究區地質鑽探共佈置 8 處鑽探孔位 (B01~B08)，並另鑽設 1 孔地下水檢層專用井 W01，以涵蓋現有滑動範圍與可能影響區域，鑽孔佈設位置如圖 7 所示。

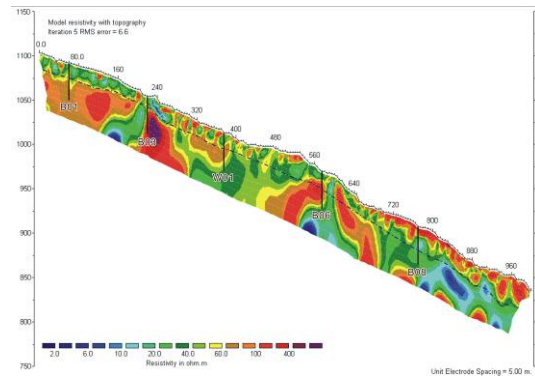
圖 9 地電阻影像剖面探測成果圖

本研究地電阻探測剖面成果如圖 9 所示，經比對露頭電阻率及測線上鑽孔資料 (B01、B03、W01、B06 及 B08)，可得知本測線上地下水水位面大部份位在崩積層內，深度約在地表下 5.0m~30m。在岩層方面，大致可推論出崩積層或表土層因受地表人工結構物、地下水及夾有岩塊，因此電阻率分佈較

廣，電阻率 1~400 Ω -m，厚度 6.0m~35m；在測線 0m~675m 主要以砂岩為主，電阻率大於 50 Ω -m，但中間夾有三處砂岩夾頁岩或砂頁互層的地層，其電阻率集中於 20~50 Ω -m，但局部可能因含水、泥或破碎使得電阻率降至 2 Ω -m，此三處地層主要分佈於 200m~230m、300m~560m 及 580m~600m；675m~1000m 主要以頁岩為主，由於局部破碎及含水，因此電阻率介於 2~40 Ω -m。

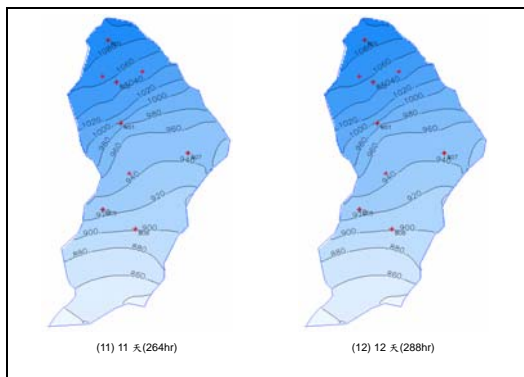
圖 10 降雨補注後之地下水位等高線圖
Figure 10 Groundwater level contour map

- (1) 本研究區域內之砂岩層較為緻密，特別在區域中上段部分即 B03 與 W01 的區塊，迫使降雨補注時，入滲水蓄積於研究區域

上邊坡處，由降雨後的地下水位等高線即可得知。

- (2) 在崩崖和裂隙調查中指出，莫拉克風災造成研究區域內既有裂隙擴大，特別是在研究區域上游位置，因土體含水過重發生有滑動破壞。而數值模擬之地下水位等高線圖呈現的分析結果，符合此裂隙調查結果，故此三維數值模式可以符合研究區域之地下水流情況。

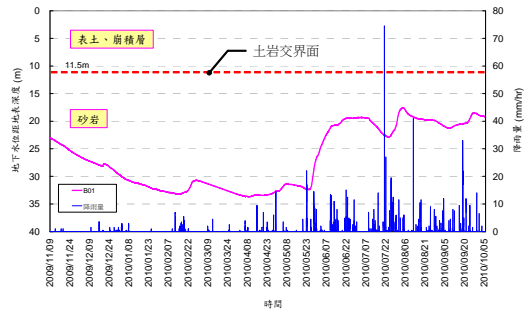
圖 11 B01 地下水位監測變化情形
Figure 11 B01-hole groundwater monitoring changes

由西元 2009 年 12 月至 2010 年 10 月監測資料所示，監測期間台灣唯有發佈三次陸上颱風警報，且颱風期間研究區降雨量皆未達 40mm，故監測期間地下水變化受夏季午後雷陣雨影響居多。研究區中央位置之鑽孔 (B01、B03、B08 及 W01)，地下水監測變化情形明顯看出 2010 年 5 月後因降雨次數增

加，其中以 B01 地下水位上升約 15~20m 最為明顯，地下水變化情形詳圖 11。

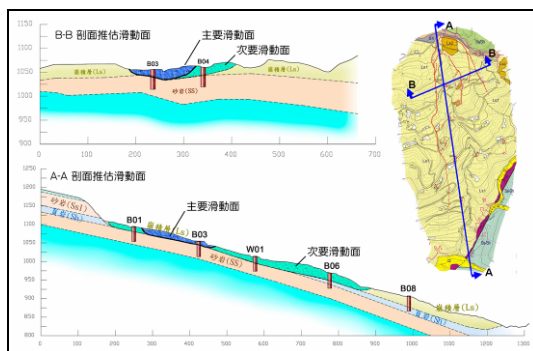
圖 12 邊坡滑動面示意圖

主要滑動面位於地滑區的主崩崖下方，即海土崙溪的源頭附近，往東西兩側向下延伸，形成莫拉克颱風期間較為劇烈之滑動破壞區；而次要滑動區則是在主要滑動面滑動後牽引或擠壓所造成之滑動區域，主要為西側裂隙及東側裂隙所涵蓋範圍，推估滑動面如圖 12 所示。

在滑動機制部份，由地質鑽探、地表地質調查成果及颱風災害後現場情況，研判本地滑的滑動土體為覆蓋於基盤岩層上的古崩積層，因豪雨使得崩積土體含水過重而沿平整的砂岩層面往下方移動。

- (1) 填補張力裂隙，減少降雨藉由裂隙入滲至土體，而增加邊坡下滑動力。
- (2) 加強邊坡排水，減少降雨造成之地下水入滲量。
- (3) 可利用地下水排除工法，進行地下水減

壓，排除蓄積之地下水。
