嘉義縣瀨頭區位崩塌因素初步探討

Preliminary Discussion of the Factors Causing Laitou Landslide in Jiayi, Taiwan

水土保持學報 44(2) : 177 – 188 (2012)

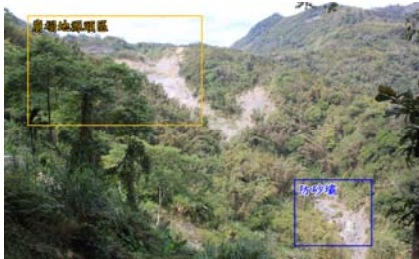
災害說明，可作為後續評估及治理建議之參考。全區現勘點位如圖 4 到 6 所示。圖 4 為瀨頭崩塌地全景，圖 4 中，橘色框線為崩塌地源頭區域，可詳見圖 5。圖 5 則主要為瀨頭崩塌地源頭之崩塌冠部與防砂壩，圖 6 則

圖 4 研究區位全景圖

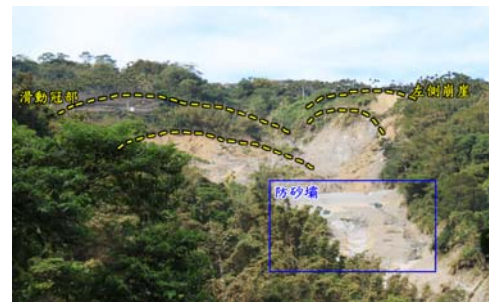
圖 5 研究區位崩塌地源頭

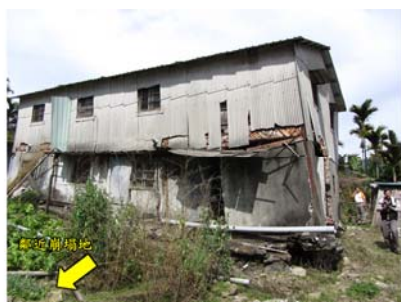
瀨頭崩塌冠部區於植栽地上留下明顯弧線，鄰近民宅地基錯動嚴重毀損，且邊坡鄰近地區尚有多處民宅坐落，有危險疑慮(圖 7)。冠部下方為一片檳榔園，園內檳榔樹受地層滑動影響而傾斜，由其傾斜方向可推測

圖 7 毀損民宅

脅則應適當處理或撤離，以免發生生命及財產之損失。

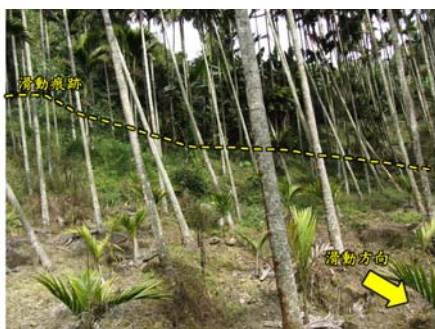
地層滑動之方向，其樹幹傾情朝向冠部，故疑為圓弧形滑動(圖 8)，滑動面深度尚需探測。於檳榔園中，地面留下與崩崖概略平行的弧線，且有明顯高差。據當地居民訪談，表示類似高差於多年前便已出現，直到 98 年莫拉克風災又再次滑動，高差變大(圖 9)。

圖 8 崩塌區內傾斜植生

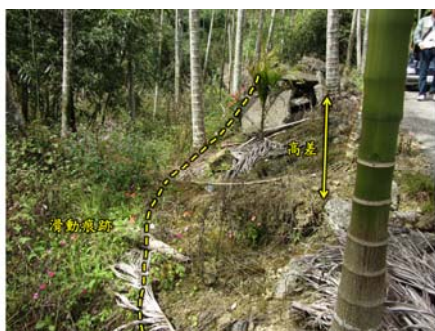
圖 9 小崩崖

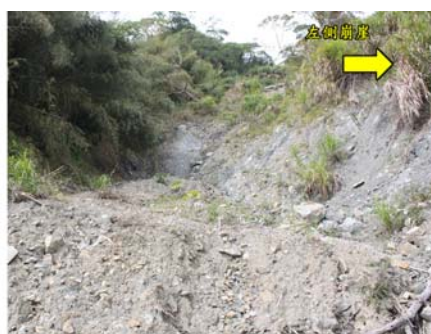
由崩塌區左側崩崖出露之土壤及岩層可推測此區域土層大多由崩積層所構成，其堆積之坡面穩定性較差，遇降水入滲時土壤遇

水將更鬆軟，將再造成崩塌(圖 10)。因瀨頭崩塌地位於曾文溪支流之上游集水區，受溯源侵蝕作用影響與河谷兩側解壓而導致土砂崩落。目前工程單位於冠部下方之野溪束縮處，設立多道防砂壩，以攔阻土砂、減緩河道坡度，穩定河谷兩岸坡趾，提高安全與穩定性，而目前仍有數道防砂壩規劃施作中(圖 11)。

圖 10 瀨頭野溪左岸崩崖之崩積土

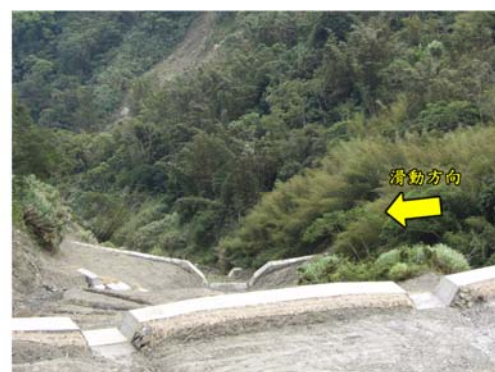
圖 11 崩塌區內新建之防砂壩

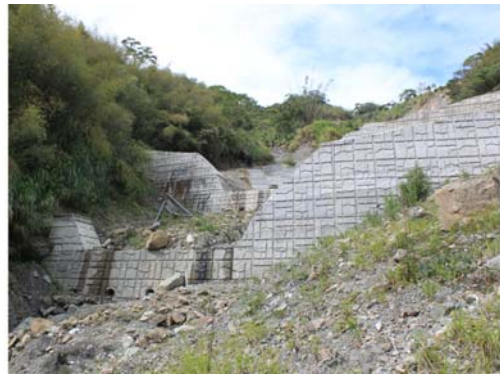
圖 4 之崩塌地全景，其崩塌地右岸處有多項舊有整治建設，如排水溝、擋土牆等，

但都有多處損壞斷裂，推測應為多年前風災或劇烈降水時，引發地層移動所導致，其實際發生時間已不詳(圖 12、13)。

圖 13 崩塌地下游側既有防砂壩
Figure 13 A check dam at the downstream of the Laitou Creek

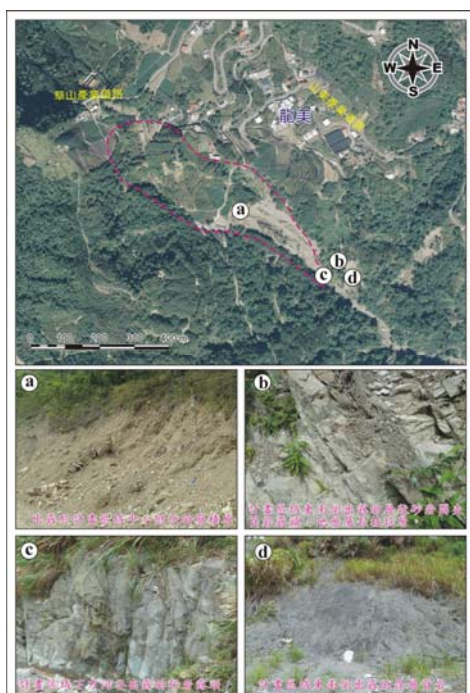
圖 15 研究區位岩性

本地區地表較明確的岩盤出露在研究區位下方的河谷中，出露岩性包含砂頁岩互層、厚層砂岩及厚層頁岩。岩層中之節理面相當發達，岩盤之上則為風化土壤或崩積層所覆蓋，結構疏鬆而易於崩壞(圖 15)。

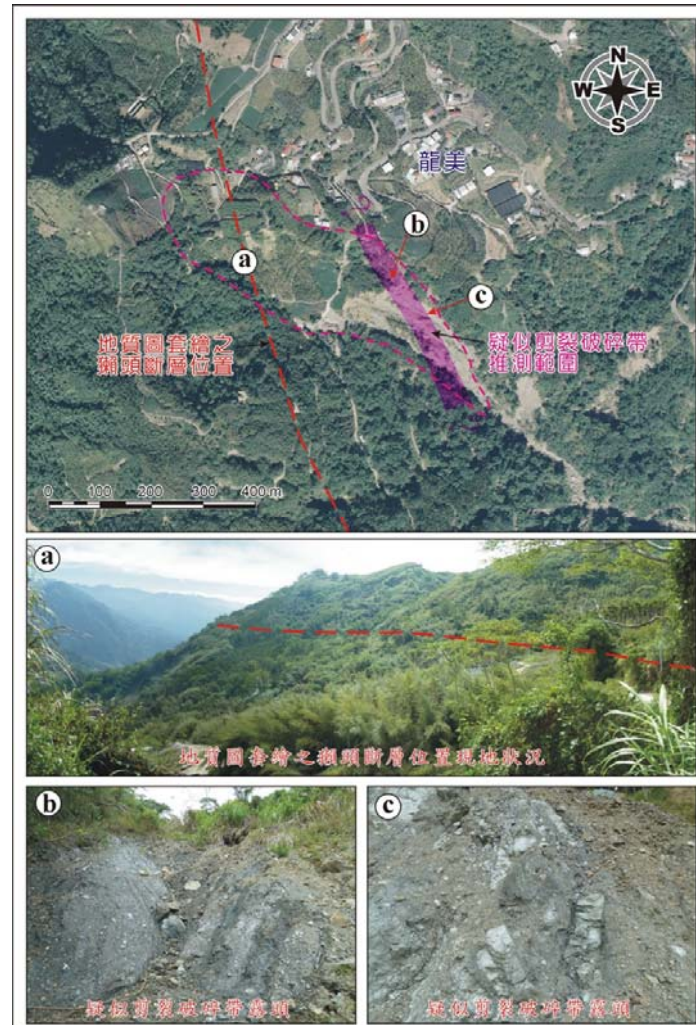
根據中央地質調查所出版之地質圖套疊結果，研究區位附近有獺頭斷層通過。現場初步勘查之結果，亦發現本地區有許多疑似剪裂破碎帶之分布，露頭中之岩層相當破碎凌亂，疑似受到強烈地質構造擾動所造成。由於本區域靠近獺頭斷層，因此猜測這些破碎帶可能為獺頭斷層之斷層帶。唯破碎帶出露位置與地調所地質圖之斷層位置套疊結果仍有出入，須進行進一步的調查確認。假如研究區位確位於獺頭斷層的斷層帶上，則本地區之崩塌現象即與斷層帶性質有相當密切之關係，值得深入探討(圖 16)。

圖 16 研究區位地質構造

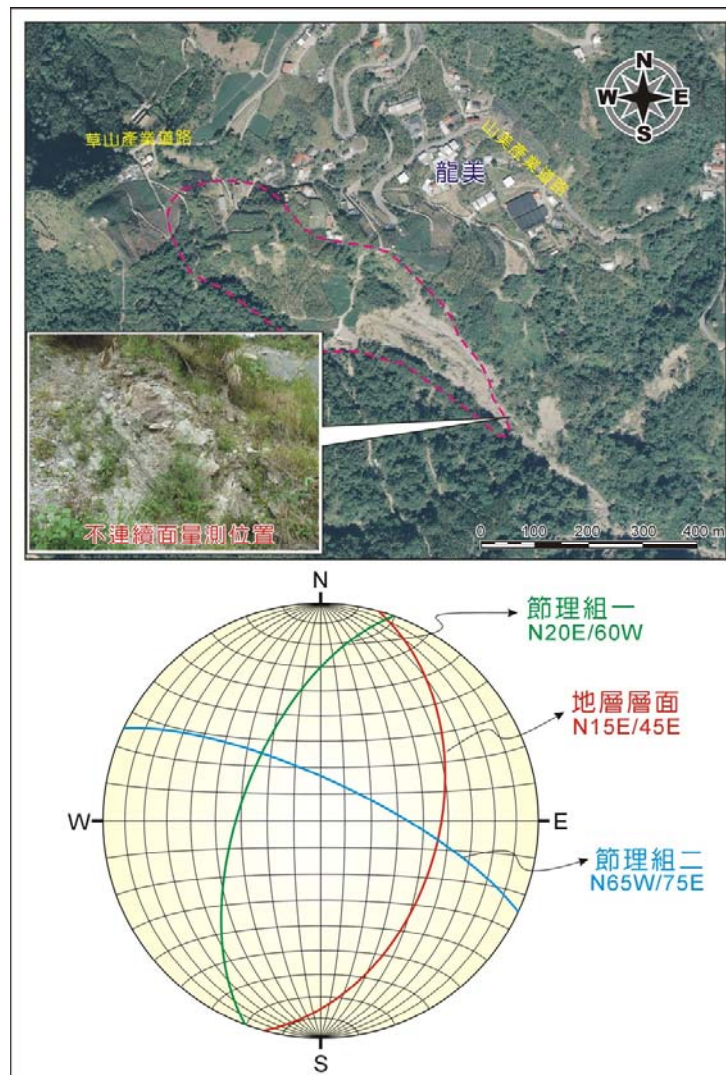
的河谷左岸邊坡露頭實際量測之結果，地層位態為 $N15^{\circ}E/45^{\circ}SE$ ，砂岩中有二組主要的節理，位態分別為 $N20^{\circ}E/60^{\circ}NW$ 及 $N65W^{\circ}/75^{\circ}NE$ ，節理間距約 10~20 cm(圖 17)。本崩塌地之主要平均坡向為東南向，雖然地層之傾向接近或呈小角度交叉，但地形坡度小於地層傾角，故可能構成順向坡。

圖 17 研究區位弱面位態投影
