# 以 SAP2000 程式輔助田美大橋鋼橋結構構件損傷分析與修

## 復之探討

## Auxiliary the Tian Mei Bridge, Steel Bridge Structural Member Damage Analysis and Repair of SAP2000 Program

水土保持學報 45 (3): 703 – 720 (2013)

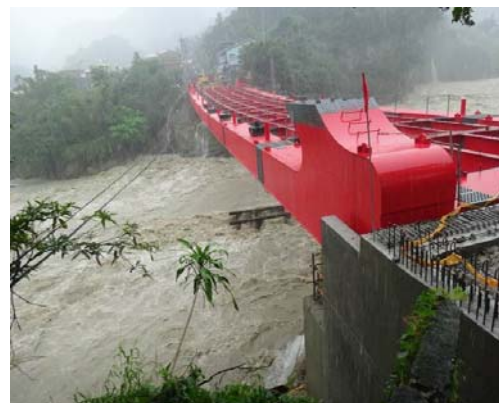
圖 1-1 2012 年 8 月 2 日颱風造成鋼樑下陷  
Fig. 1-1 August 2, 2012 steel beams subsidence caused by typhoon

田美大橋位於苗栗縣南庄鄉，為跨度 75m 之鋼拱橋，完成下弦樑結構體之現場組裝工作，上弦拱肋尚未吊裝，後因颱風豪雨，造成溪流沖毀設置於河中之臨時支撐架，導致已組裝之下弦樑結構體產生下垂變形，其中大樑中央處之垂直位移量為 107cm。

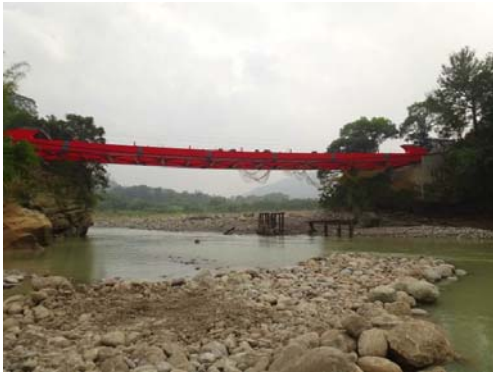
圖 1-2 蘇拉颱風後，只剩少數支撐遺留現場  
Fig. 1-2 Aftermath of Typhoon Sura, Only a few support left on site

露，此次臨時支撐架亦因無法承受洪水衝擊而倒塌，造成下弦拱大樑之沉陷變形。

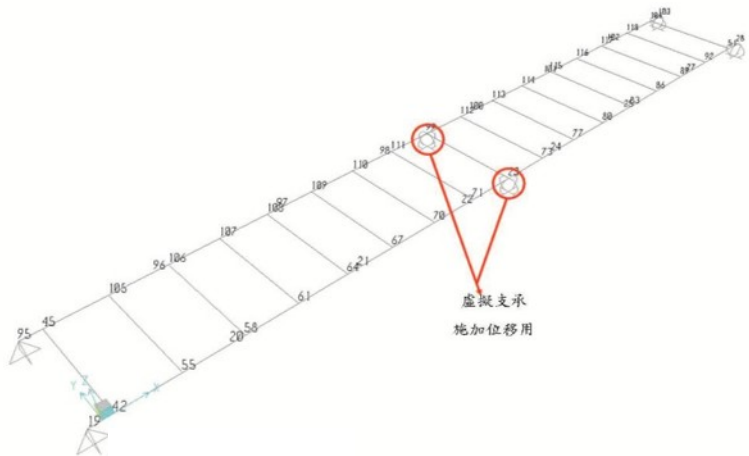
圖 3-4 分析模擬模型

行模型靜載重設定，橋樑各單元節塊尺寸及重量如表 3-1 所示，並且載重載入於結構變形前，模型依實際斷面建立，靜載部份則參照各單元節塊重量進行施加，並於橋樑中央給予一考慮衝擊載重作用下 1.25 倍之現況垂直位移(107cm×1.25=133.75cm)，支承條件則依實際狀況模擬，一邊為鉸支承，另一邊為滾支承設定，分析模擬模型如圖 3-4 所示。

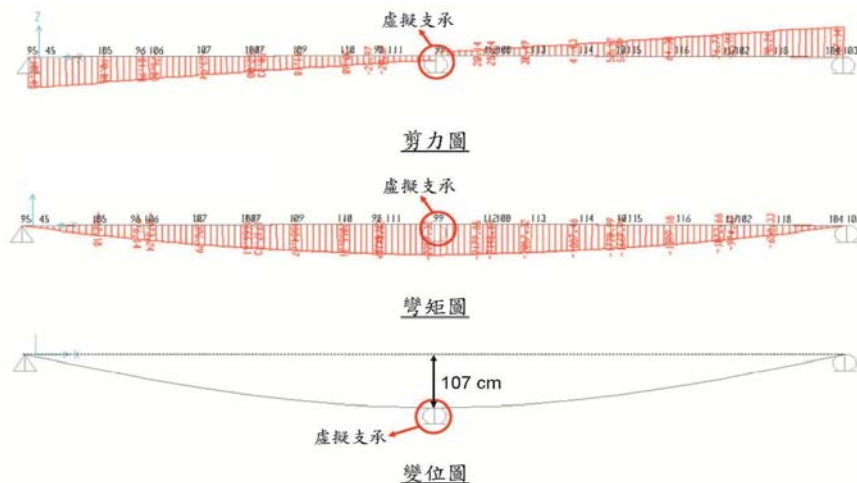
圖 3-5 剪力、彎矩、變位點陣圖

1. 主斷面經檢核，接合型式 FA19 之下翼鉚已達降伏。
2. 節點 21、25、97 及 101 等接合型式為 FA25 & WA19 之接合處，經檢核上翼接合鉚 PL1 及 PL2 已挫曲，下翼接合鉚 PL1 及 PL2 業已降伏，上、下翼鉚以及上、下翼加勁鉚之接合螺栓均超出容許剪力。
3. 節點 22、24、98 及 100 等接合型式為 FA19 & WA19 之接合處，經檢核，上翼接合鉚 PL1、PL2 及加勁鉚 PL3 均已挫曲，下翼接合鉚 PL1、PL2 及加勁 PL3 亦已降服，另上、下翼鉚及上、下翼加勁鉚之接合螺栓均已超出容許剪力。
4. 建議更換構件整理詳如表 3-4。

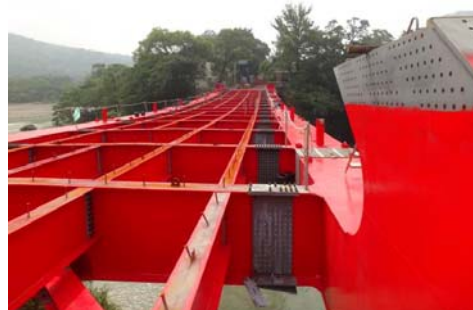
經現場勘查發現臨時支撐架已遭洪水沖毀並造成橋樑之下弦拱大樑結構體產生下垂變形，橋樑橫樑、縱樑及斜撐雖已安裝就定位，但高張力螺栓均並未完全裝上且都未完成鎖緊及剪斷。

圖 3-7 高張力螺栓均未完成鎖緊及剪斷  
Fig. 3-7 High tensile bolts locking and cut were completed

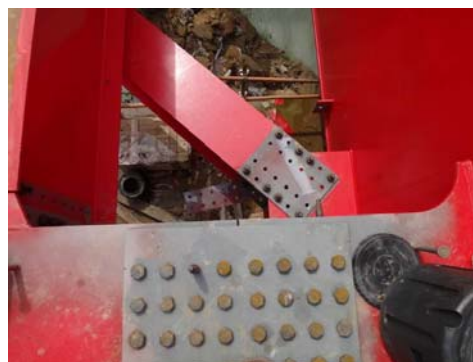
圖 3-8 斜撐高張力螺栓均並未完成鎖緊及剪斷  
Fig. 3-8 Bracing were not completed for high tensile bolts and shear locking

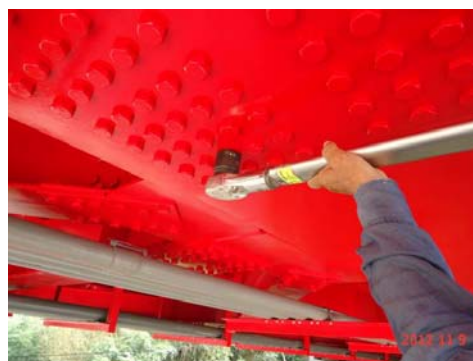
圖 3-9 高張力螺栓扭力值檢測  
Fig. 3-9 High tensile bolts torque detection

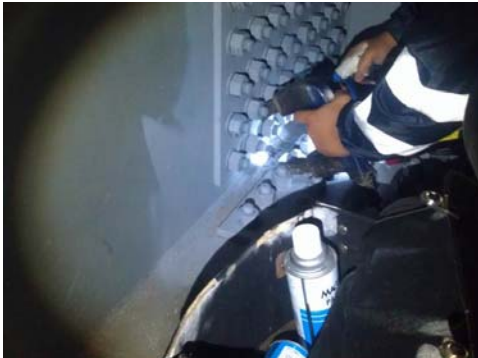
圖 3-10 磁粒檢測(MT)結果均未發現異常  
Fig. 3-10 Magnetic particle testing (MT) results were not unusual

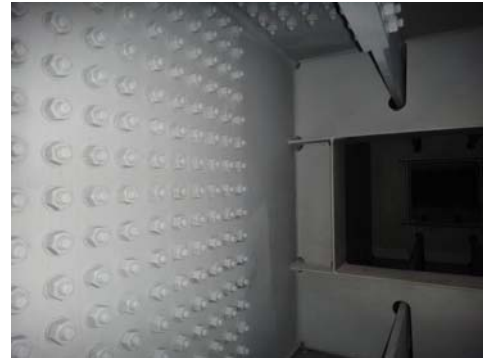
圖 3-13 高張力螺栓、油漆面檢測結果未發現異常  
Fig. 3-13 High tensile bolts, paint surface has normal test results

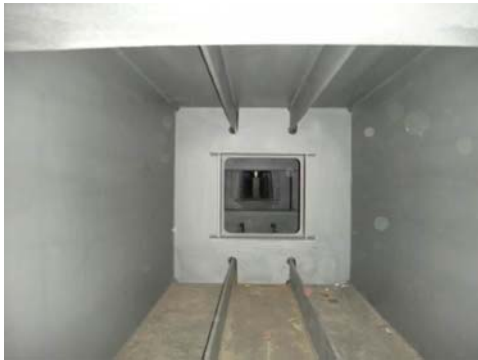
圖 3-11 焊道經目視檢測結果均未發現異常  
Fig. 3-11 The visual weld test results were not unusual

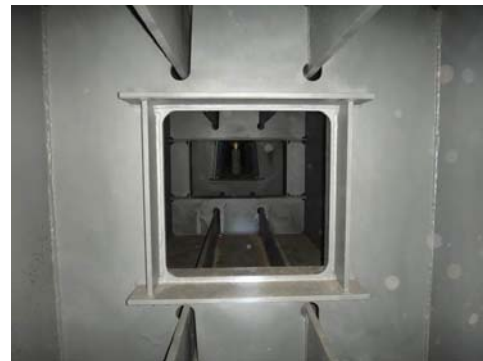
圖 3-14 焊道經磁粒檢測(MT)，未發現異常  
Fig. 3-14 No abnormalities were found in the magnetic particle testing weld (MT)

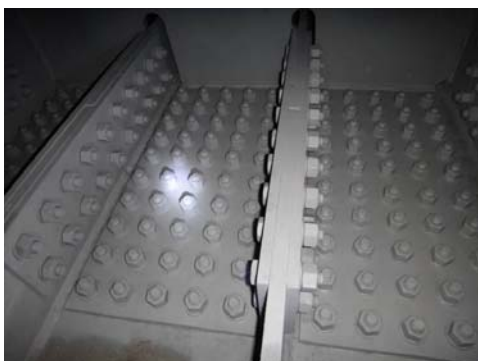
圖 3-12 高張力螺栓、油漆面檢測結果未發現異常  
Fig. 3-12 High tensile bolts, paint surface has normal test results

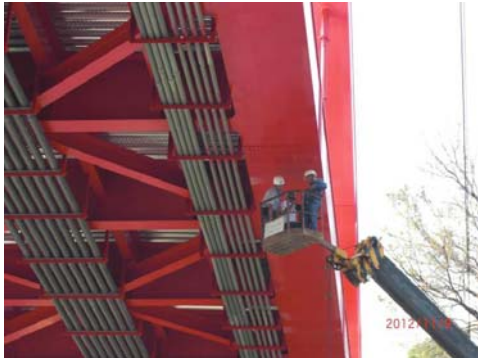
圖 3-22 檢視接合板、油漆面及高張力螺栓  
是否異常

Fig. 3-22 The view bonding sheet metal, painted surfaces, and high tensile bolts were checked for abnormal
