# 疏伐木擋土構造物穩定性分析評估

大雪山林道 47K+100 木構造擋土牆為國內第一座以疏伐材及現地土石料共構之大型木構造擋土牆，該路段為大雪山林道通往小雪山莊及大雪山神木主要通道並兼負聯外交通重任。林道管理維護採傳統工法施作有其優劣，本研究探討傳統工法與生態工法在林道改善優劣處。現存林道及其附屬設施如擋土工、排水工等多為傳統工法所構築，在維護管理時，常因地處偏遠營建物資不易運達，造成施工品質不良，因傳統工法無法與周邊森林環境自然融入等問題。疏伐木為常運用於生態工法之木質材料，但疏伐木有材料強度較弱及易腐蝕劣化等不利因素，將使以疏伐木構築之構造物長期耐久性及穩定性逐漸下降而至破壞。本研究將針對疏伐木擋土構造物工程實例，藉由現地監測及數值分析方式進行木構造擋土牆穩定性評估，建立對木構造擋土牆長期穩定性評估方式及後續管理維護之參考。

## Analysis and Assessment of Wooden Retaining Structure Durability and Stability

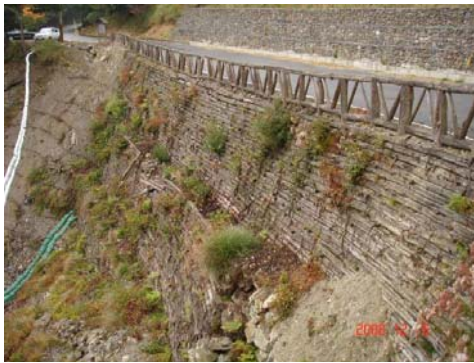
(a)木駁坎現況(三階段)

(a)The wooden retaining wall(3 stages)

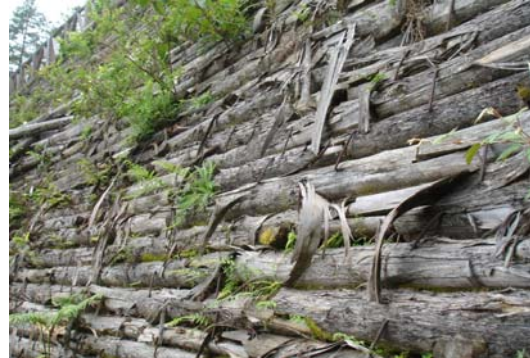
在此以國內第一座因地制宜之疏伐材及結合現地土石料共構之大型木構擋土牆(含路基)，為研究分析之對象，此木構擋土牆於 94 年完竣啟用迄今，並經歷多次重大風災，雖無明顯損壞，但因疏伐材據有材料強度較弱、材料較易腐蝕劣化、與現地土石料共構逐漸密實所致之形變或因落石崩落砸毀部分木構件等局部構造物破壞之情形，將使得整體木構造穩定性降低，彙整標的木造擋土牆現況照片如圖 3。

(b)牆身劣化現況

(b)In-situ of the wood-built retaining wall

對於戶外使用的木構件材料，若未經適當的防腐處理，非常容易受到微生物的影響而產生軟腐的現象，此類木材雖外觀看似正常，事實上其強度已降低許多，若稍施加外力，即可能發生斷裂。一般經防腐處理後之木構件其戶外使用年限約 7~8 年，而本案例之木構造擋土牆完工至今已邁入第六年，且未經防腐處理，其腐朽劣化應列入加強觀察，故建議木構造擋土牆每年應定期進行檢查。

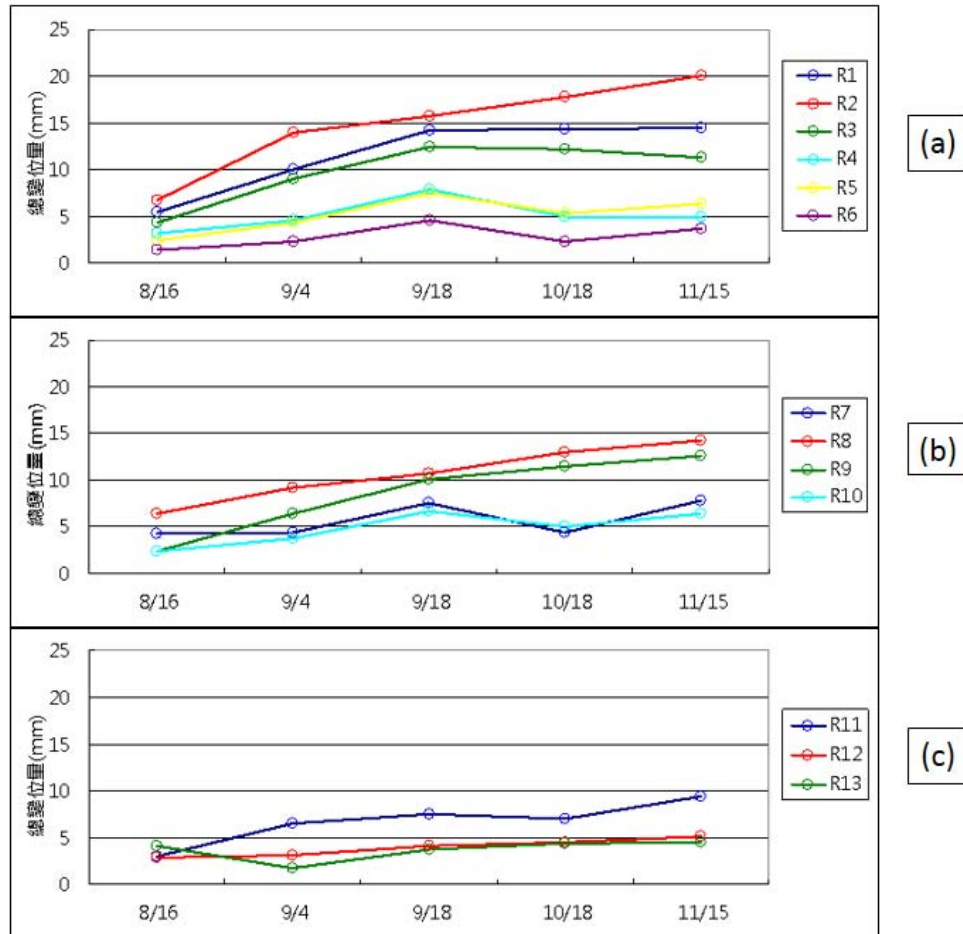
圖 4 木構造擋土牆監測總變位歷時成果圖(a)最上階(b)第二階(c)最下階

另三階層之木構造擋土牆之監測剖面相對於兩階及單階擋土牆有較大之最大總位移量(詳表 1)，研判為三階層木構造擋土牆位處於較深厚之回填區所致。另三階層之木構造擋土牆中，又以最上階之變位量最大，此為第二及最下階變位傳播所致，惟最上階各點位之平均月位移速率均未大於 6.0mm/月，且位移速率更有減緩的趨勢，因此木構造擋土牆尚屬趨於穩定的緩慢變動。

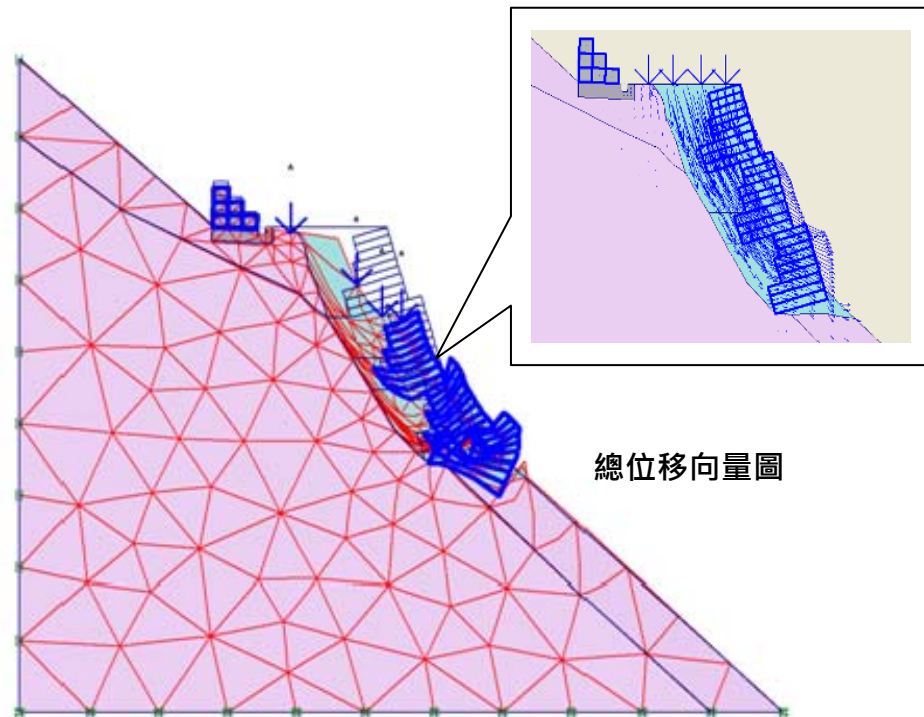
圖 10 木構造擋土牆及邊坡在車行載重下之破壞型式

依前述木構造擋土牆之力學分析結果，研判其破壞機制為第一及第二階木格框沿滑動面向下滑動變形，第三階木格框則向外推擠之模式，另在考量木構造擋土牆受車行載重下(最大荷重)第三階格框所受彎矩最大值 $M_{\text{mas}}=42.86\text{kN}\cdot\text{m/m}$ 及剪力最大值 $Q_{\text{mas}}=158.01\text{kN/m}$ ，且三階木構造擋土牆之安全係數最小( $FS=1.98$ )，故建議可於第三階木格框以土釘及縱橫貫材來進行補強，如圖 16，另考量整體外觀與景觀協調性，可選用木構件作為縱橫貫材進行補強。

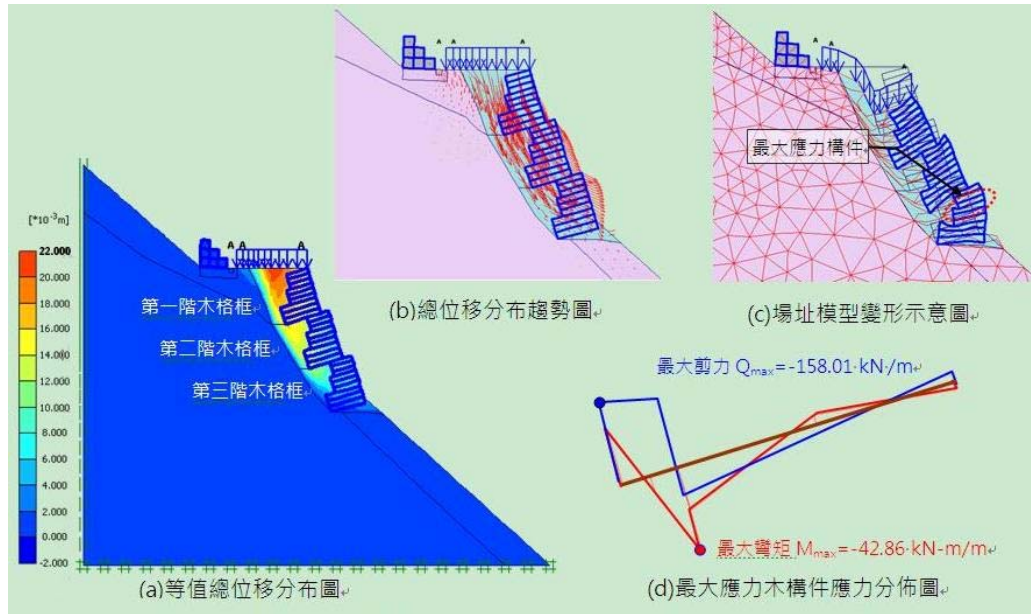
| 材料<br>(劣化程度) | $V_{max}$<br>(mm) | $H_{max}$<br>(mm) | 發生位置 | $M_{max}$<br>(kN-m/m) | $Q_{max}$<br>(kN/m) | 發生位置 |
|---|---|---|---|---|---|---|
| 木構件<br>(健全材) | -21.27 | +9.06 | $V_{max}$ ：第一階木格框頂部<br>$H_{max}$ ：第三階木格框頂部 | -42.86 | -158.01 | 第三階木格<br>框第四拉桿 |
| 木構件<br>(85%腐朽劣化) | -25.84 | +10.61 | $V_{max}$ ：第一階木格框頂部<br>$H_{max}$ ：第三階木格框頂部 | (-37.95) | 「-141.60」 | 第三階木格<br>框第四拉桿 |

圖 11 47K+115 木構造擋土牆(健全材)於最大載重下數值分析結果

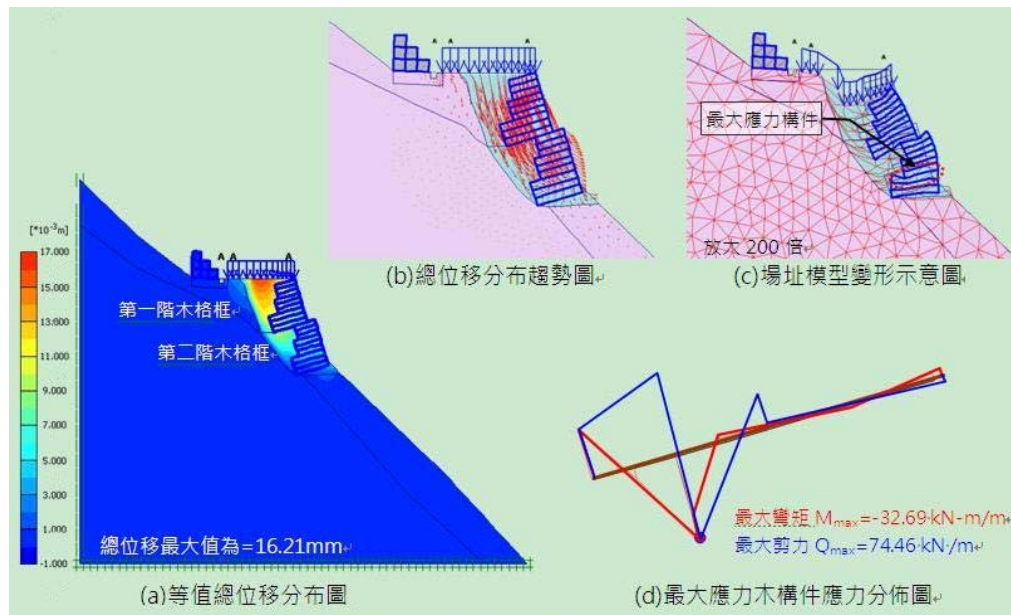
| 材料<br>(劣化程度) | $V_{max}$<br>(mm) | $H_{max}$<br>(mm) | 發生位置 | $M_{max}$<br>(kN-m/m) | $Q_{max}$<br>(kN/m) | 發生位置 |
|---|---|---|---|---|---|---|
| 木構件<br>(85%腐朽劣化) | -18.50 | +7.39 | $V_{max}$ : 第一階木格框頂部<br>$H_{max}$ : 第二階木格框頂部 | (-28.53) | 「-62.94」 - | 第二階木格框第七拉桿 |

圖 12 47K+135 場址木構造(健全材)擋土牆於最大載重下數值分析成果

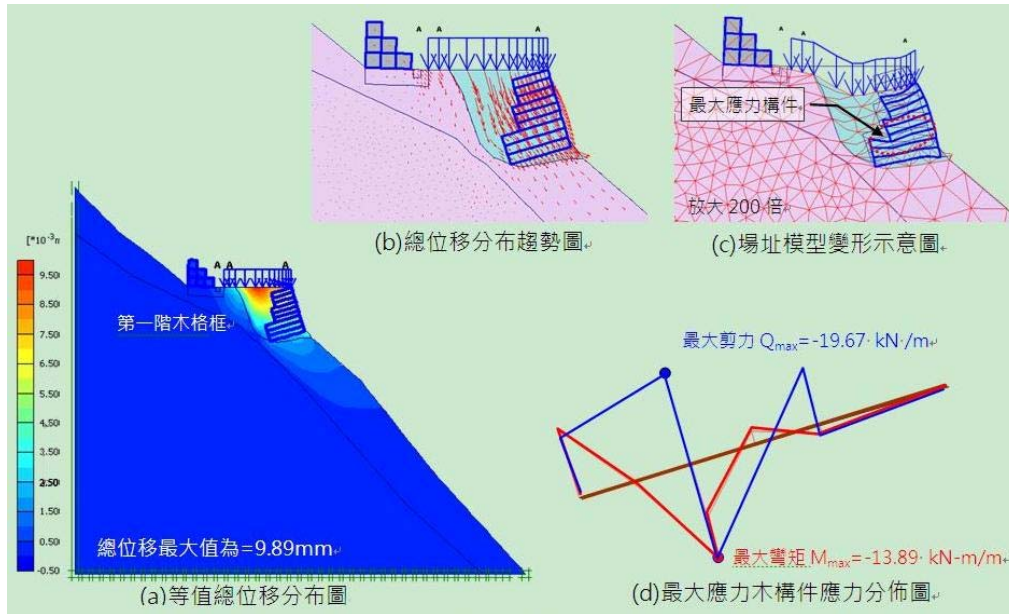
| 材料<br>(劣化程度) | $V_{max}$<br>(mm) | $H_{max}$ (mm) | 發生位置 | $M_{max}$<br>(kN-m/m) | $Q_{max}$<br>(kN/m) | 發生位置 |
|---|---|---|---|---|---|---|
| 木構件<br>(85%腐朽劣化) | -10.48 | +4.49 | $V_{max}$ : 第一階木格框頂部<br>$H_{max}$ : 第一階木格框頂部 | (-10.28) | -16.11 | 第一階木格<br>框第七拉桿 |

圖 13 47K+145 場址木構造(健全材)擋土牆於最大載重下數值分析結果
