泥岩區地滑監測與分析之探討

Discussion of Landslide Monitoring and Analysis for Mudstone Area

水土保持學報 46 (3): 1079 – 1092 (2014)

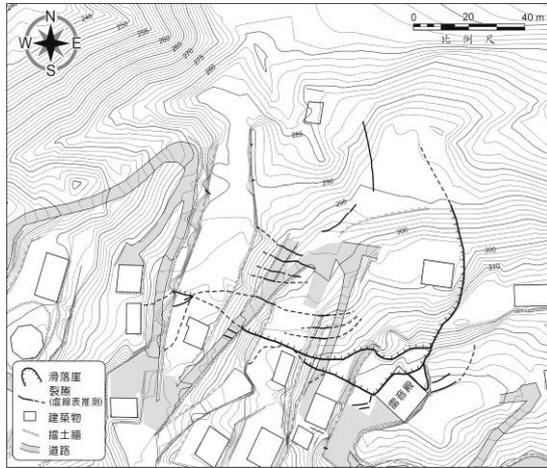
圖 5 調查區域地表裂隙分布圖

研究區域之主裂隙整體呈馬蹄形，屬於一典型之地滑裂隙型態，地表裂隙調查成果如圖 5 所示。崩塌區頭部之主崩崖出現在雷音殿附近，約有 3~6 公尺之落差，地滑邊界之主裂隙延伸性良好，可由雷音殿往東北側延伸，以及往西北西側向下方延伸達 4 階平台，造成沿線擋土牆斷裂及地表錯位。

除地滑區邊界之主崩崖或裂隙外，區內也有相當多的規模較小的崩崖或裂隙，通常為地滑時因地層滑動量或滑動速率不均勻造成，一般均屬局部現象，延伸性往往不如主裂隙。這些局部的裂隙，多分布於地滑區的西南半側，東北半側因經過人為地形修整，地表裂隙多已被掩覆。

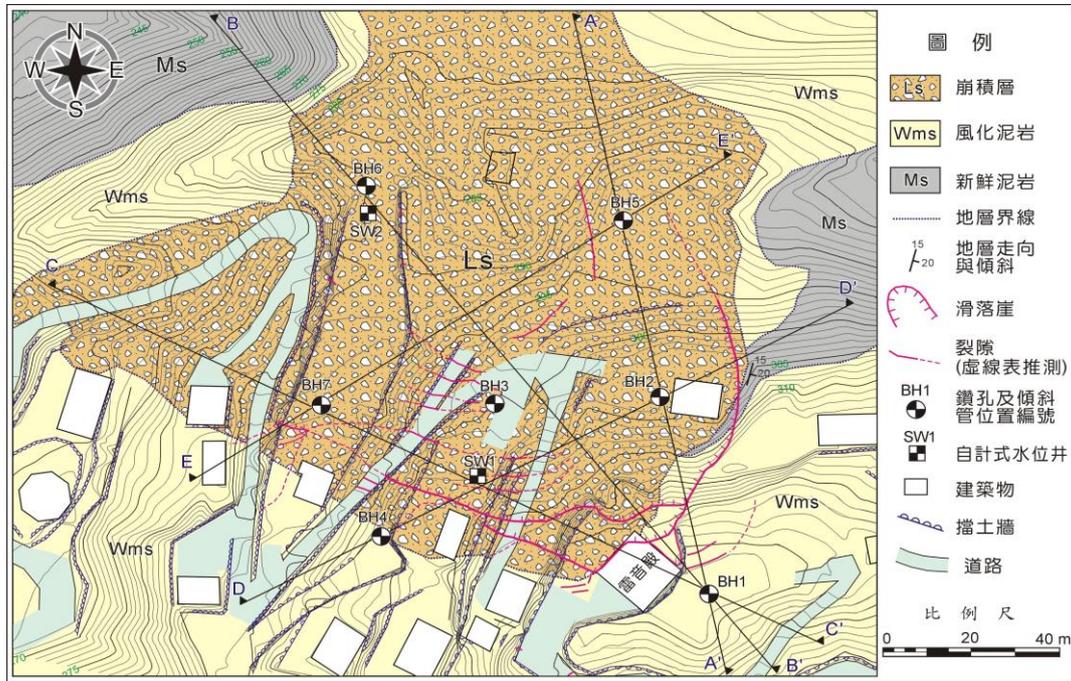
圖 6 調查區域地表地質圖(中央地質調查所 2004)
Fig. 6 The geological map of the investigated area

本地區出露之岩性主要區分為崩積層、泥岩及風化泥岩等幾大類。地表地質調查成果則如圖 6。各岩性特質描述如下：

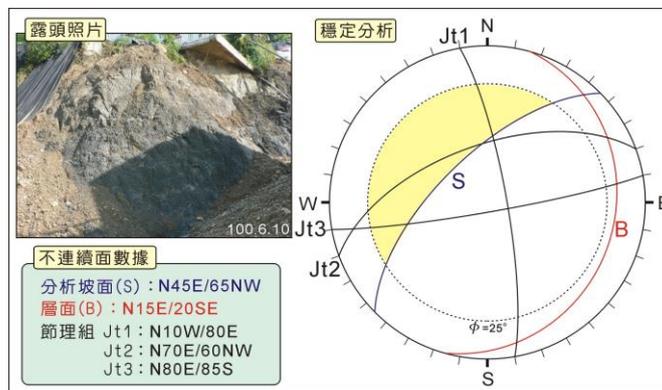
圖 7 露頭不連續面岩坡穩定分析成果
Fig. 7 Results of stability analysis using stereographic projection

本地區岩性屬厚層之泥岩，一般而言不連續面並不發達。主要的地質弱面為泥岩之層面，位態變化不大，頭部崩崖附近露頭所量得之位態約為 $N15^{\circ}E/20^{\circ}E$ 。可發現 3 組的節理，位態分別為 $N10^{\circ}W/80^{\circ}E$ 、 $N70^{\circ}E/60^{\circ}NW$ 及 $N80^{\circ}E/85^{\circ}S$ ，節理密度並不高，間距大約為 50 公分至 1 公尺以上，一般多屬閉合狀態，少數因地表逕流之沖蝕，有擴大之跡象。另靠近地表之泥岩常會出現密集之裂隙，通常為解壓或冷縮熱脹作用所造成，非原生或地質構造作用所形成。這些密集裂隙雖會改變岩體之整體性質，但其影響方式與一般岩坡分析所指的不連續面並不相同，故未在本分析考慮之內。考慮崩塌區頭部崩崖附近之坡面位態約為 $N45^{\circ}E/65^{\circ}NW$ ，岩坡穩定分析結果如圖 7 所示。分析結果顯示，相對於地層層面位態，本地區屬於逆向坡，並無順層滑動之危險，其他破壞模式之潛勢也不大。

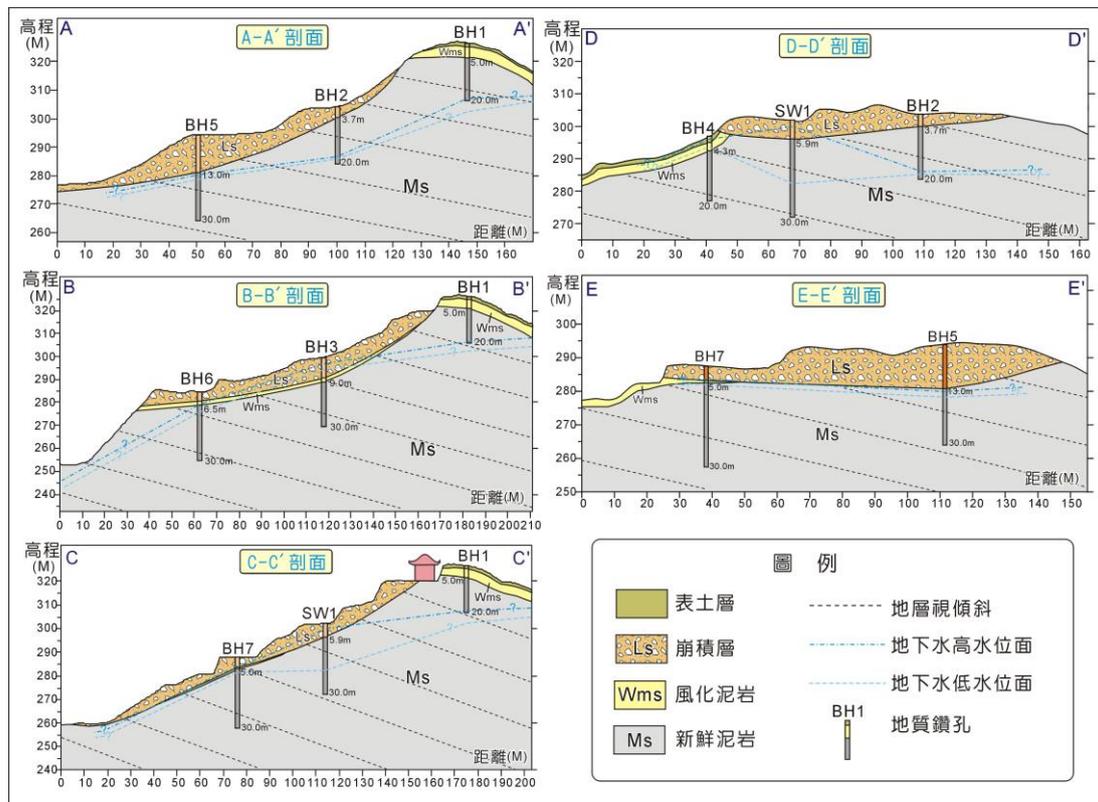
圖 8 調查區域地質剖面圖

地層分析，鑽孔及剖面位置如圖 6 所示。地質剖面分析成果如圖 8 所示。由各地質剖面成果可得知，本地區未破壞區原始地面為厚度約 2m 表土層或覆蓋層，其下則為風化泥岩，厚度約有數公尺不等，再往下則為新鮮的泥岩。而在地滑區方面，新鮮的泥岩岩盤之上，由崩積層取代原有的表土層及風化泥岩層，崩積層

厚度由數公尺至十餘公尺不等，最大厚度出現在 BH-5 的 13m。崩積層底部，有直接與新鮮泥岩接觸，但部分鑽孔(BH-3、BH-6 及 BH-7)中，崩積層及新鮮泥岩間仍有殘存部分風化泥岩層，顯示地層滑動面應於風化泥岩層中發育(傅桂霖等 2013)

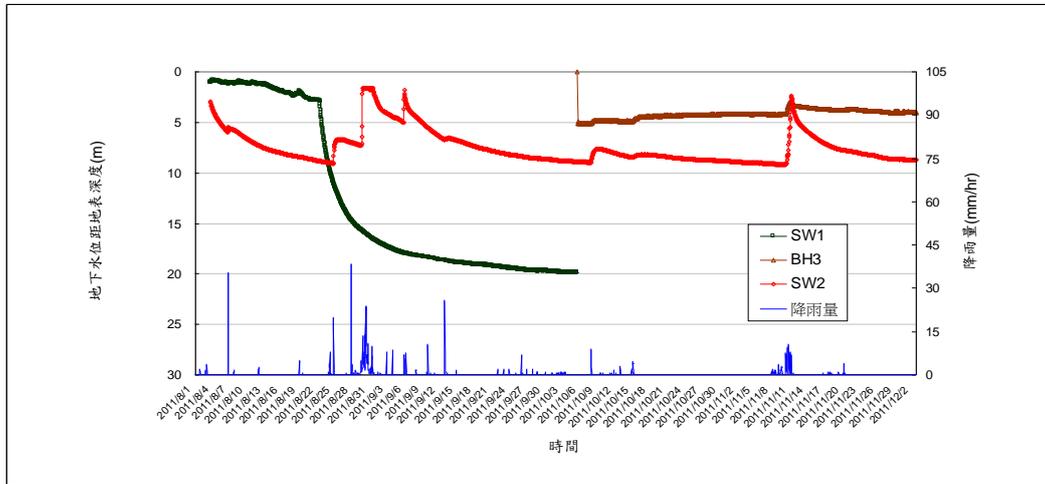
圖 10 自記式水位計量測成果

圖 9 與圖 10。其中，SW2 地下水位受降雨量影響明顯，在降雨後上升較快而在未降雨時又持續下降，研判係因崩積層地下水入滲較快，而崩積層下方之泥岩透水性低而緩慢消散所致。SW1 之地下水位自 2011 年 8 月 22 日快速下降，至 9 月中旬趨於穩定且幾乎保持不變。經現地檢測儀器功能正常後，10

月 5 日將該自記式水位計移至鄰近之 BH3 持續進行監測。

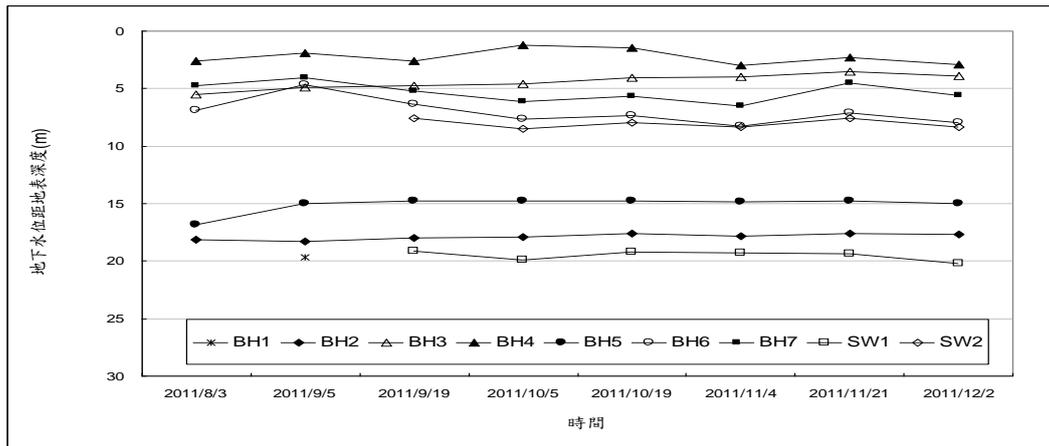
圖 11 水位觀測井人工量測成果

本研究裝設自記式水位計之鑽孔為 SW1 與 SW2，而 BH1 至 BH7 鑽孔埋設傾斜管，並作人工量測水位觀測井，觀測結果如

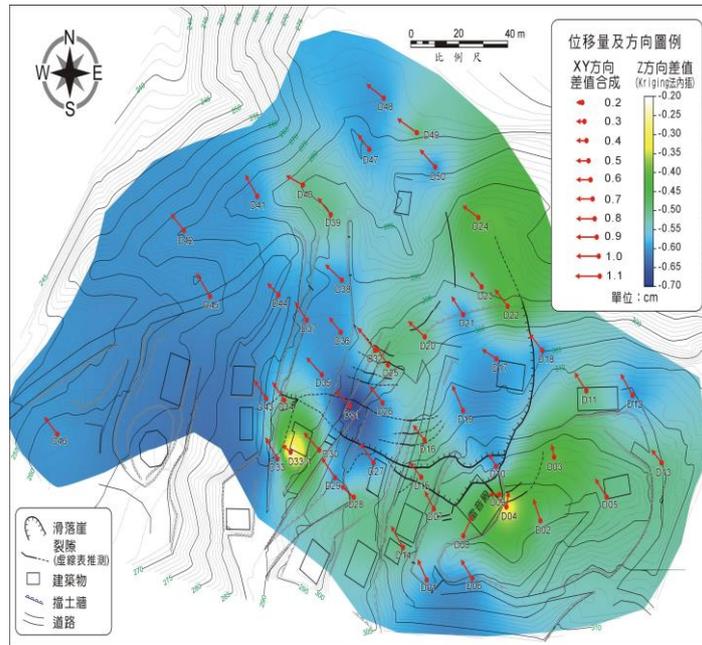
圖 12 位移觀測點位移向量與高程變化情形
Fig. 12 Results of displacement observation points

個月採導線測量方式監測 1 次，以掌握計畫區域地表位移情形。圖 12 為將各點 X、Y 方向差值合成以箭頭代表方向及大小，並將 Z 方向差值以不同顏色區分之成果示意圖。圖中調查區域地表似有一致性西北向變位，但因本研究位移觀測點監測定位精度在公分級，目前為止變位達公分之點位僅有 D19、D32、D45 及 D49，整體變位量微小，且仍不能排除測量誤差之影響，故尚無法論定邊坡是否滑動。

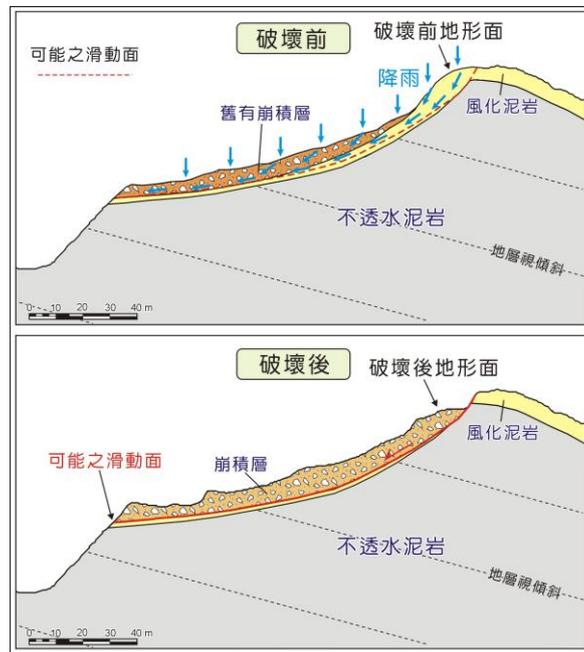
圖 13 崩塌機制示意圖

本邊坡由厚層泥岩所組成，因泥岩強度低，易受風化作用之影響，靠近地表處常形成風化帶，不僅強度更為降低，且產生許多裂隙，使地下水易於下滲。而新鮮的泥岩本身則透水性不佳，故風化及新鮮岩層二者形成工程性質相異之岩體，其界面則大致平行

地表面分布。由於本區域新鮮岩盤屬不透水之泥岩，大量之降水量如無法經由排水設施宣洩，入滲之雨水受限於不透水泥岩，將累積於新鮮泥岩以上之風化泥岩、舊有崩積層等地表覆蓋層中。豪雨時地表覆蓋層蓄積大量下滲雨水，造成自重增加及孔隙壓力上升，終致沿著覆蓋層及新鮮泥岩界面附近產生破壞面，發生地層滑動。(圖 13)

分析結果整理如表 7 所示。分析結果可知，本研究崩塌地於常水位條件下，可維持邊坡安定，但在常水位發生地震時，則有可能產生滑動，而在暴雨時，計畫區邊坡有產生破壞之風險。由目前分析成果研判，計畫區滑動體受地下水位影響顯著，未來辦理相關治理工程規劃，應著重於地表水及地下水之排除。
