山區道路與小林村崩塌關係之探討

A study of the relationship between the road development and landslide in Xiaolin Village

水土保持學報 47 (1): 1287–1296 (2015)

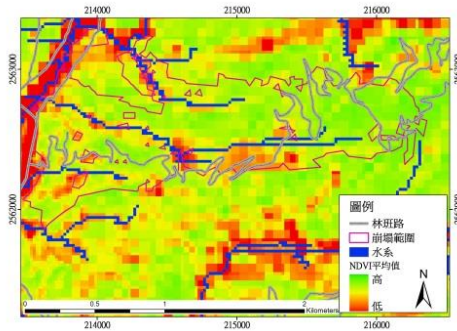
圖 3 NDVI 平均值之空間分布
Figure 3 Distribution of mean NDVI

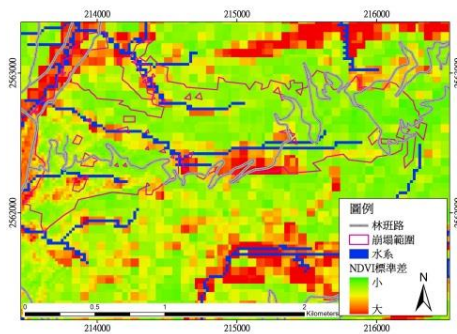
圖 4 NDVI 標準差之空間分布
Figure 4 Distribution of standard deviation NDVI

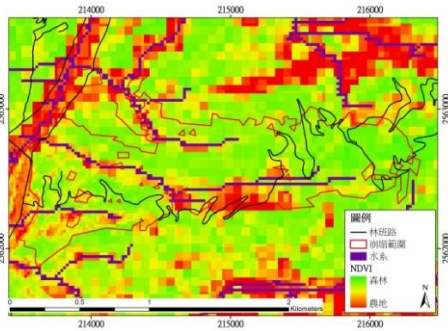
NDVI 採用崩塌前 2008 年 12 月 21 日(乾季)及 2009 年 5 月 9 日(濕季)等兩期莫拉克風災前之衛星影像，萃取平均值及標準差分布情形。圖 5 為 NDVI 平均值(圖 3)及標準差(圖 4)進行套疊成果，依據表 2 所示，平均值越大且標準差越小者，其地覆類別為森林地之機率越大，由於森林之保水固土情形良好，且土壤深度較深，平時坡面抗沖蝕能力較佳，邊坡能蓄積較大載重。持續豪雨期間，土體含水量較高，邊坡整體抗剪能力下降，另一方面，雨水沿著蝕溝下移刷深坡面，行經邊坡較陡區域，流速隨之加大，越往下游其匯集水量體增加，對下游野溪產生侵蝕力道淘刷兩側邊坡及對河床產生下切作用，其侵蝕情形漸漸向上發展，形成向源侵蝕(headward erosion)，崩塌情形逐漸逼近稜線(ridge)。

圖 5 NDVI 平均值及標準差之套疊結果
Figure 5 Mean and standard deviation NDVI
using overlay operation

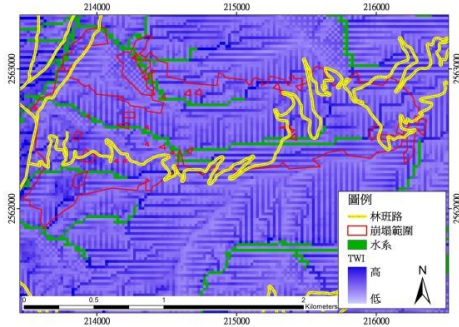
崩塌地套疊 TWI 分析結果如圖 6 所示，地形濕度指數高代表該區域為坡面凹地，水流易匯集於此，平時有助於植物生長，故植生較為茂密，然暴雨期間，土壤累積過多水

體，土體荷重增加，孔隙水壓無法宣洩的情形，可能形成土壤液化(soil liquefaction)，意指排列鬆散且孔隙中充滿水的土壤受到擠壓，造成孔隙水壓增高，砂粒間的結合力因而減少甚至消失，液化發生時砂與水混和成為如泥漿般的液體，以至於失去支承上部結構物的能力，邊坡便會產生下陷或傾斜等現象(陳銘鴻，2002)。此外，道路通過易截斷坡面逕流，並將其沿道路排水邊溝排出，)然逕流量較大時，水流之直進性使其向道路轉彎處之凹地刷深，影響道路基腳之穩定產生崩塌。

圖 6 地形濕度空間分布
Figure 6 Distribution of topographic wetness
index

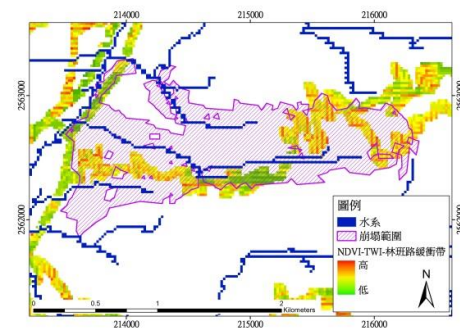
本研究萃取小林村崩塌區位道路兩旁 40m 之 NDVI 及 TWI 空間分布(圖 7)，由前述分析結果可知，綜合指數較高者代表該地區地形較為濕潤，植生生長旺盛，其崩塌潛勢較高。由圖 7 顯示境內中段道路為崩塌潛勢較低之區位，但上下路段因崩塌潛勢高，連帶影響整體坡面之安定性。

本研究範圍之道路總長 7.57km，大小轉彎數計有 40 處，平均 189m 即一處轉彎，密度甚高，現行山區道路主要沿等高線構築，本地區連續轉彎距離甚近，且上下路線過於接近，使邊坡破壞過大，影響邊坡穩定。

圖 7 道路沿線崩塌潛勢之空間分布
Figure 7 Distribution of landslide potential
along the road

(1) 排水處理：邊坡因水產生崩塌原因有二，一為地表逕流致災，二為地下水誘發；前者應進行地表緊急排水，如在崩塌邊緣裂隙以低強度混凝土，或是塑膠布等低透水性材質進行覆蓋，避免災情擴大，並建構坡

面排水系統，利用縱橫向排水排除崩塌區域之逕流，崩塌區及鄰近區域其積水區域亦應設法排除，防止入滲引發土體解離，產生二次災害；後者，以截排地下水為手段，於滑動邊緣設置盲溝，或於滑動邊緣施作橫向排水孔，施作長度應穿越滑動面或是頭部裂隙下方。

(2) 坡面保護：採地工合成材覆蓋坡面、行框植生、噴植植生等方法，降低坡面沖蝕情形。

(3) 埤塘概念：急遽降雨或連日豪雨，水流入滲不及，使得逕流下移並匯集，造成下游排水系統壓力，可於道路沿線尋找淤蓄區位，設置埤塘，坡面逕流經過道路截流後，引導至埤塘，減少下移量體及流速，進而減輕下游排水系統負擔。
