# 嘉義縣竹崎鄉中心崙大規模崩塌潛勢區監測資料研析

## **Analysis of the Monitoring Data for Jhongsinlun Large-Scale Landslide in Jhuci Township, Chiayi County**

水土保持學報 51 (1): 2709-2724 (2021)

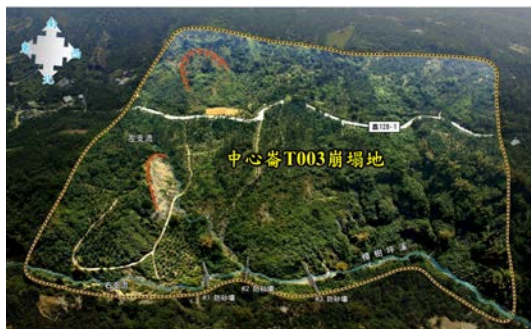
圖1 嘉義縣竹崎鄉白杞村中心崙 T003崩塌地

由於中心崙 T003 崩塌地崩滑明顯(圖 1)，為求在地居民及嘉 128-1 鄉道用路人安全，期以本研究之監測儀器在颱風、豪雨期間，發揮安全監測之效，提供相關單位適宜治理工法之對策。

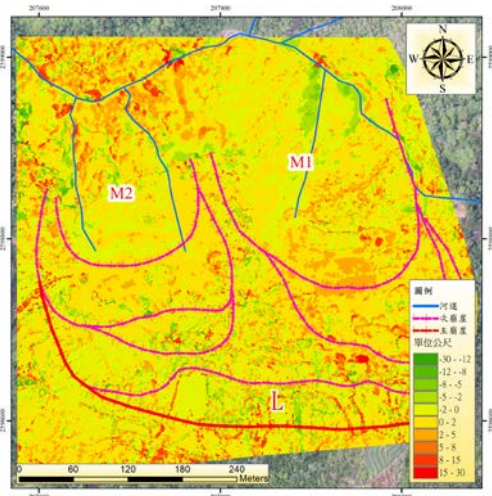
圖 13 前後期 DSM 高程變異圖  
Figure 13 Altitude variation of the T003  
Jhongsinlun landslide

利用 ArcGIS 將兩期 DSM 進行前後期高程疊減，由於 DSM 高程包含樹高及現場拍攝之地物高程，因此高程變異包含植物生長及其拍攝角度所造成誤差，研究中針對圖上綠色部分(高程變異為降低)進行研究與分析，可觀察到因工程降挖、河道沖蝕與坡面侵蝕等不同營力所造成高程降低(圖 13)，圖內平均高程差約 0.50 m。

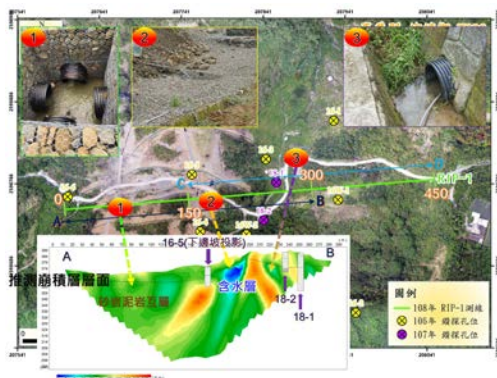
圖 17 含水層與現況排水設施比較(AB 剖面)

AB、CD 測線中間重疊區，有較高電阻值區域(紅橘色區域)，推測此區透水性較好，地層可能有較高之穩定性；而較低電阻值區域(綠色區域)，可能有屬於地層含水量較高，根據區域地質鑽探成果，約 5~16 m 以下即為泥岩，因此此區域透水性相對不高；有最低電阻值區域(藍色區域)，推估該區可能有含水層，因此可能有地下水補注及流出之潛勢，經由現地勘查，部分區域即為工程設置點位，並有常流水於工程構造物上(圖 17~18)。

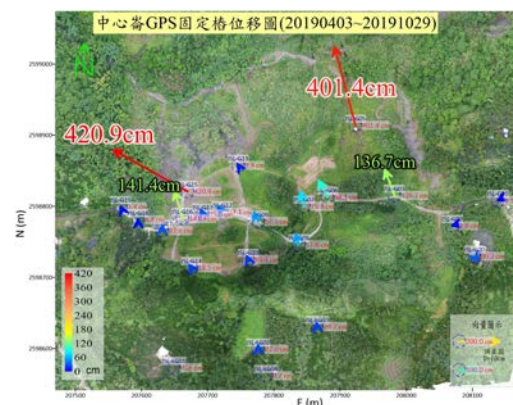
圖 19 GPS 點固定樁位移觀測變化

考量區域變化情況頗大，除了針對嘉 128-1 鄉道本身，也針對其上下邊坡、集水井設置 GPS 觀測點，共設置 23 處 GPS 固定樁，以 2019 年 10 月底與 2019 年 04 月初量測之座標比較，其中以 JSL-G15、G05、G16、G03 目前觀測變化量相對較大，分別有 421、401、141、137 cm(圖 19)。

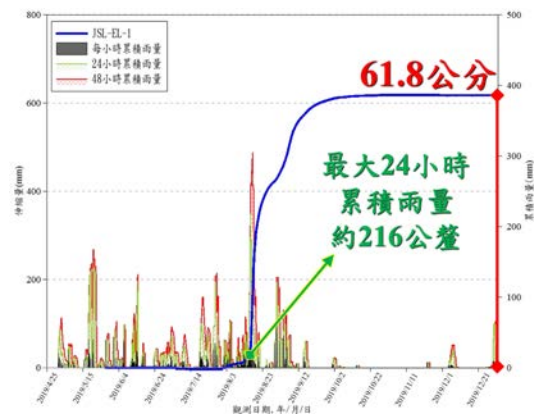
圖 20 孔內伸縮計(JSL-EL-1)位移變化歷時曲線

本研究中有 2 處孔內伸縮計，JSL-EL-1 孔內伸縮計設置於 M1 滑動塊體，鄰近集水井工程附近，於 2019 年 07 月 27 日開始監測到明顯變位，本孔年度累積拉伸約 61.8 cm，如圖 20 所示；JSL-EL-2 孔內伸縮計設置於 M2 滑動塊體，位於兩條坑溝中間區域，監測位置西側約 60 m 處，因坑溝影響道路形成陡升陡降，因此設置伸縮計以監測地層滑動情形，於 2019 年 08 月 17 日開始監測到明顯變位，本孔年度累積拉伸約 13.9 cm，如圖 21 所示。

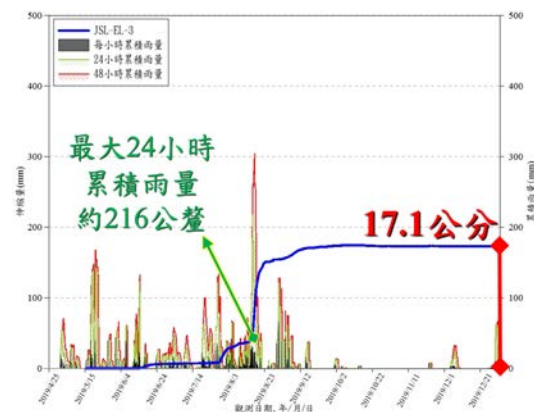
圖 22 地表伸縮計(JSL-EL-3)位移變化歷時曲線

4.3地表伸縮計監測為有效進行追蹤及掌握坡頂狀況，針對 L 滑動塊體較顯著之張力裂縫兩端位置，JSL-EL-3地表伸縮計2019年06月17日監測到第一次明顯之拉伸變位，2019年07月28日監測到第二次明顯之拉伸變位，2019年08月15日監測到第三次明顯之拉伸變位，地表年度累積17.1 cm 拉伸變形量，如圖22所示。

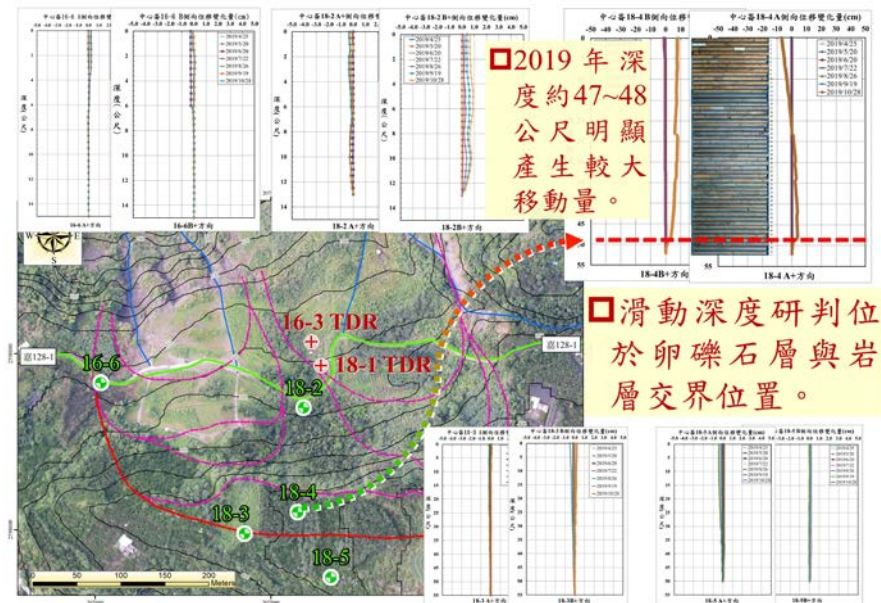
圖 23 管內傾斜儀量測成果一覽表

針對 5 處傾斜管進行觀測，包含 16-6、18-2、18-3、18-4 及 18-5 孔位進行觀測，如圖 23 所示，同時蒐集 16-3 及 18-1 TDR 之資料，進行計畫區滑動面深度及調查，觀測到集水井下邊坡 16-3 TDR 深度約 7.8 m 處有明顯剪動面，如圖 24 所示，L 滑動塊體之 18-4 傾

斜管於深度 47~48 m 測得一滑動面。

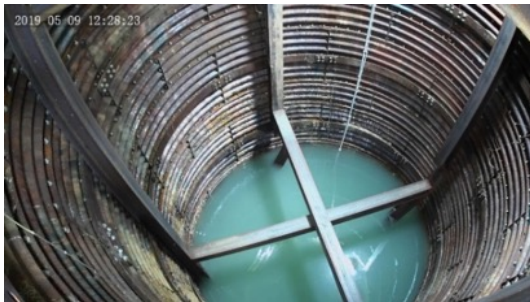
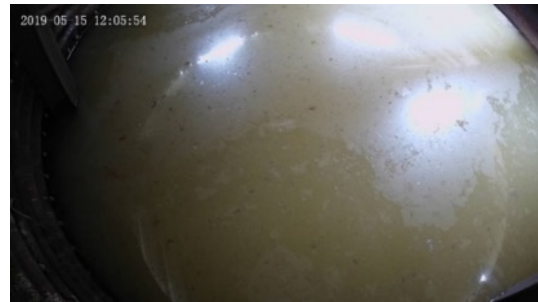
於集水井內架設攝影機，觀察到水位高程異常抬升，經由現地勘查，下方匯流井之排水管未有排水現象，顯示集水井排水管已失去排水功能，經由攝影機影像推估 2019 年 05 月 09 日(圖 25)至 15 日(圖 26)井內水位抬升約 4 m。

圖 25 2019 年 05 月 09 日集水井攝影機影像  
Figure 25 Vedio image of drainage well on  
09/05/2019

圖 26 2019 年 05 月 15 日集水井攝影機影像  
Figure 26 Vedio image of drainage well on  
15/05/2019

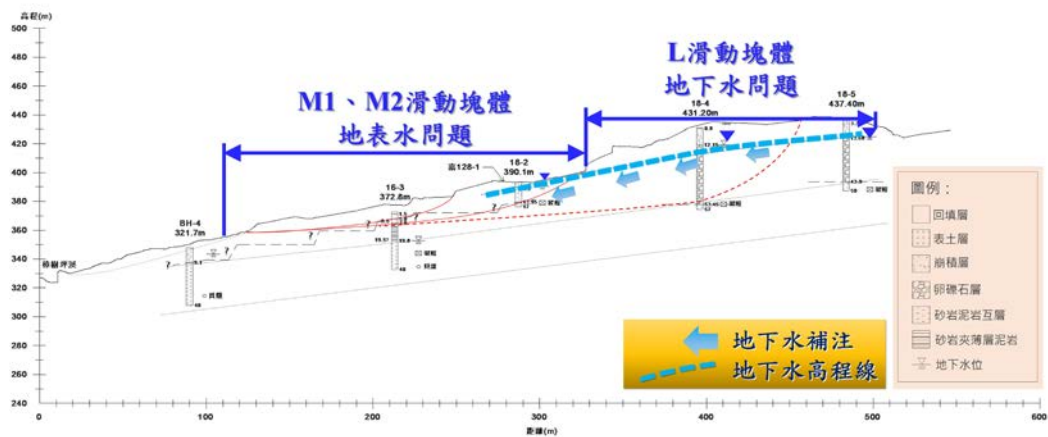
圖 27 地下水水路推估  
Figure 27 Estimation of groundwater path

利用邊坡鑽孔與地下水位高程研判地下水補注，將 L 滑動塊體 18-4、18-5 鑽孔水位高程連接成地下水位高程線，並連接至下邊坡 18-2 鑽孔之水位高程，推估區域之地下水由上游坡面之地下水層補注，亦即 L 滑動塊體之地下水順著地層內地下水脈補注至下邊坡區域，如圖 27 所示。

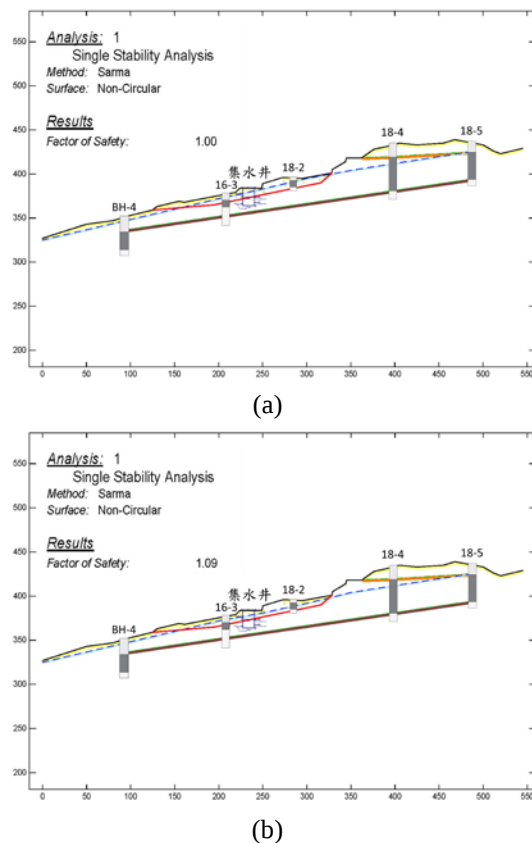
圖 28 滑動地層穩定分析(a)治理前(b)治理後  
Figure 28 Slope stability analysis of landslide (a) before (b) after remediation

本研究依現地狀況進行邊坡穩定分析，主要分析區域之滑動面，為根據現地集水井剪動面深度及上下邊坡監測數據，同時考量孔內伸縮計於汛期期間監測到地層滑動之情形，同時現地水位觀測井水位接近地表狀況，因此在研究區地下水水位接近地表時，邊坡安全係數為 1.00。設定區域經由治理工程完工後，於嘉 128-1 鄉與集水井工程上下邊坡之水位將降低 3 m，其安全係數可由現況 1.00 提高至 1.09(圖 28)。
