梨山地滑區之整治-以台 7 甲線 69k+100 松茂地滑區為例

呂正安⁽¹⁾ 張光宗⁽²⁾

The Remediation of Lishan Landslide – a case study in Tabuk landslide in the Provincial Highway 7a 69k+100

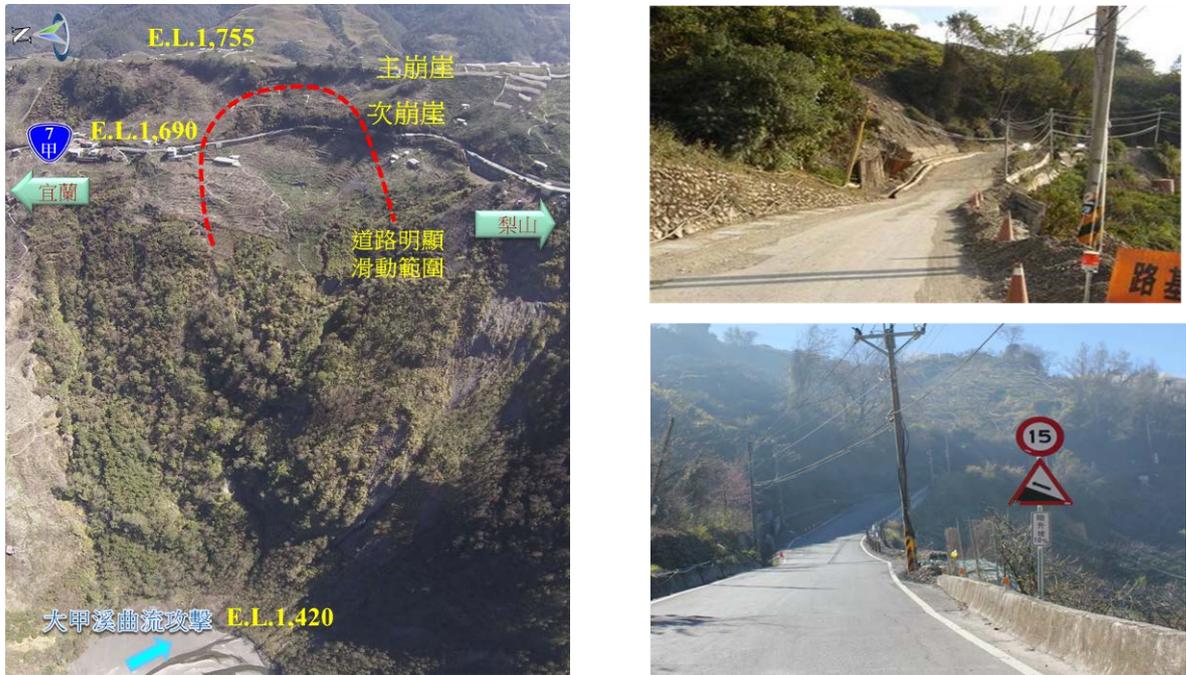
圖 2 台 7 甲線 69+100 整治前坡面 (左) 及道路狀況 (右) 情形。

地滑整治需進行地質詳細調查後，再因地制宜辦理改善，如上述台 8 線 93k+250 型框植生及 95k+800 路段採地錨擋土牆 [3]。本文主要以台 7 甲 69k+100 路段改善為主，其為老舊地滑路段，主因係地層破碎、地下水位高、坡趾受大甲溪攻擊等，致道路長期下陷、縱坡甚大而影響通行。又因整治涉及私人用地、鄰近民宅、民生果園等眾

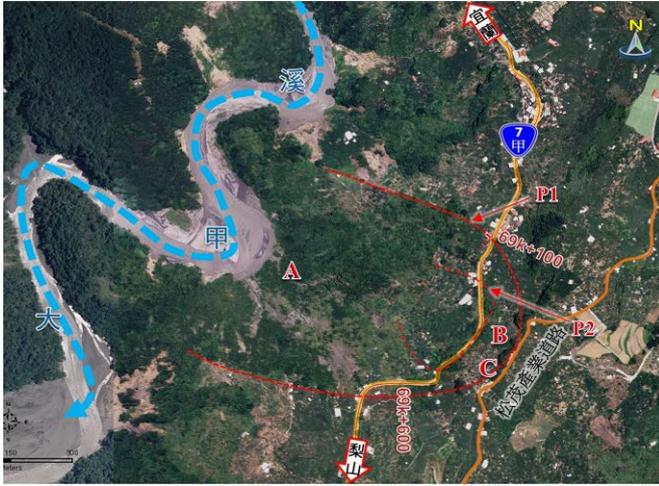
(1) 道路邊坡及河道情形

台 7 甲 69k+100 地滑路段位於松茂地區，故名松茂地滑。滑動塊體範圍如圖 3，P1 滑體長 400m、縱深 600m、面積約 20 公頃，P2 滑體規模較小，長約 180m、縱深 120m、面積僅約 2 公頃。下邊坡臨河側受大甲溪曲流攻擊，造成坡趾遭沖刷而漸失去穩定；另道路上邊坡多為崩積層，植生不茂盛，因而造成上方松茂產業道路之下路基持續陷落。整體而言，滑體呈現大範圍下滑之不穩定

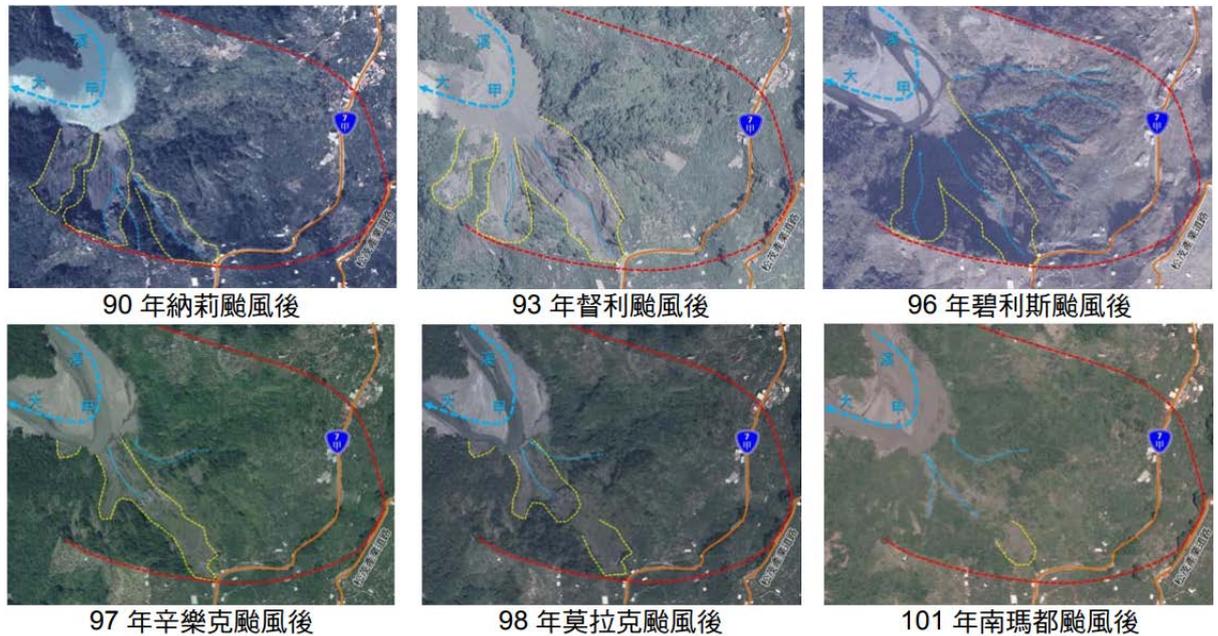
圖 4 早年颱風侵襲後松茂地滑崩塌範圍變化

本路段老舊崩塌地，早年曾受多次颱風侵襲，崩滑情形如圖 4。2001 年至 2004 年間，下邊坡計有 3 主要崩滑區，至 2004 年敏督利颱風侵襲後，因該颱風雨勢強烈（時雨量達 93mm），重創中臺灣，因而本地滑區內之 3 崩滑區皆擴大，值得一提的是，該颱風造成中橫公路上谷關至德基路段因重創而封閉休養 8 年，至 2012 年方有條件開放大梨山居民管制通行。其後雖再有多次颱風侵襲，惟雨勢規模明顯未如敏督利颱風之強度，故本路段邊坡裸露崩滑範圍呈現逐漸收斂之趨勢。

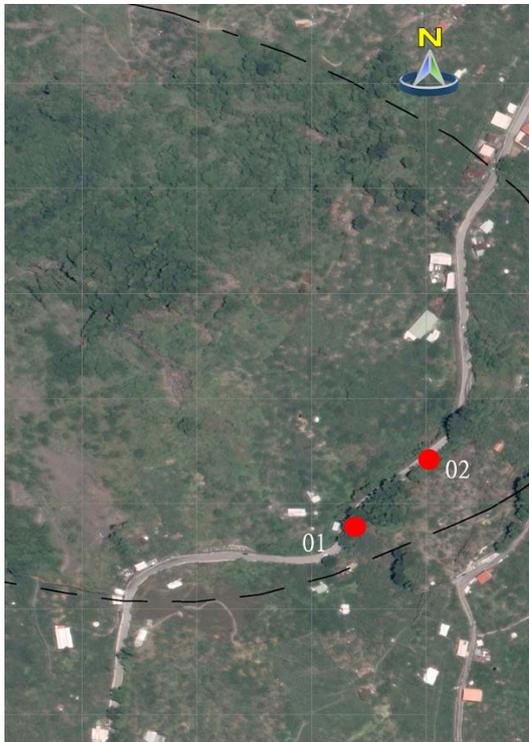
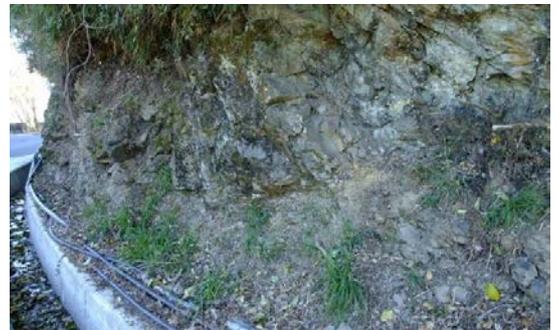
本層灰黑色的板岩有發育良好的板劈理。圖 5 為現地調查露頭情形：調查點 1，發現灰色輕度風化至新鮮板岩連續露頭，其板岩岩質尚屬完整，板劈理發達，露頭壁面乾燥無地下水滲出。調查點 2，道路邊坡為連續岩盤出露，岩性為灰黑色輕度風化板岩，板劈理發達，與自然坡面形成逆傾坡，多處節理呈開口狀，地下水流出情形。

(1) 點位 01，灰色風化板岩劈理發達

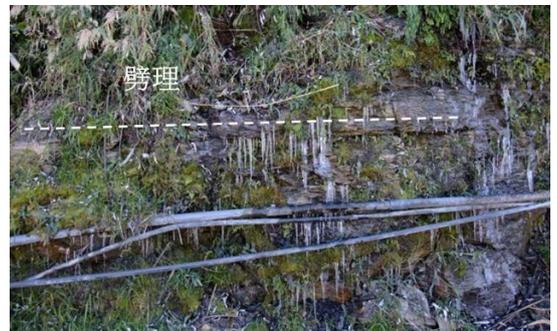
(2) 點位 02，路側岩壁地下水大量流出

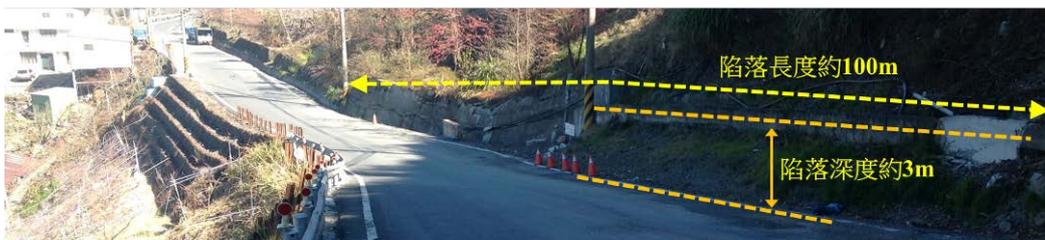
由上所述，致災原因主要為：松茂崩塌地因坡趾位於大甲溪凹岸攻擊坡處，又地層風化破碎深度甚深，易於蓄積地下水於破碎板岩內，當豪雨來襲時易入滲而導致滑動體飽和，並增加滑動體自重及減少顆粒間之摩擦力，在下滑力增加及體材料之抗剪強度減低之情形下，因而造成坡體陷落滑動。因坡體不穩定造成路基陷落形成張力裂縫，連帶造成道路及鄰路結構受損，路基構陷長度約 100m、沉陷深度約 3m，如圖 8。

(1) 道路嚴重陷落

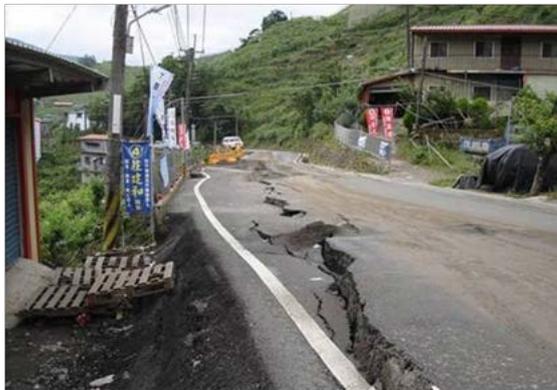
(2) 道路嚴重開裂

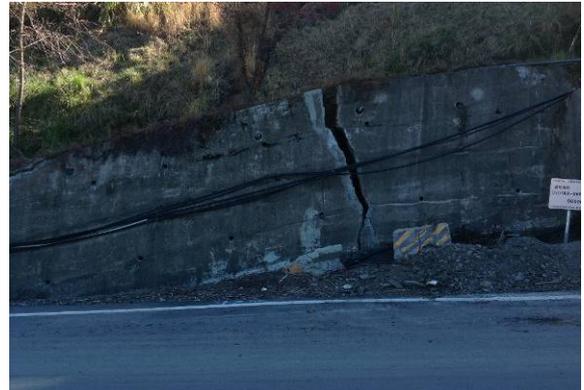
(3) 擋土牆開裂

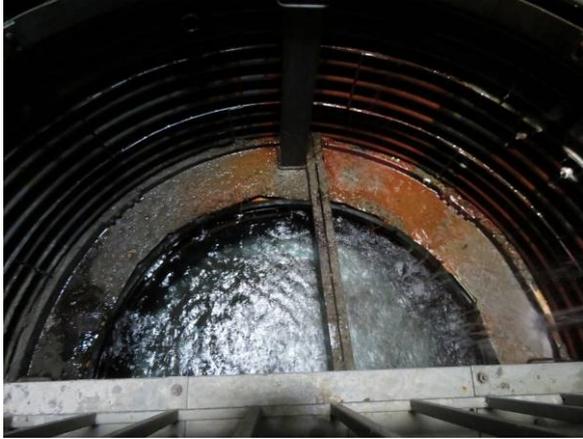
大集水面積及有效降低水位；集水井內之水再透過集水管導出土層，接往邊坡上新設之截水溝，最終匯入既有溝渠。施作完成之井內集水及排水管流末運作情形，如圖 14，其中以 W2 井之集水量最多、W3 居次、W1 最低，另集、排水情形及匯入既有縱洩溝之機制，運作效能良好；顯示設計集水量、排水量及縱洩溝之容量等，皆合乎現地情形。

(1) W1 井集水情形 (水深 75cm)

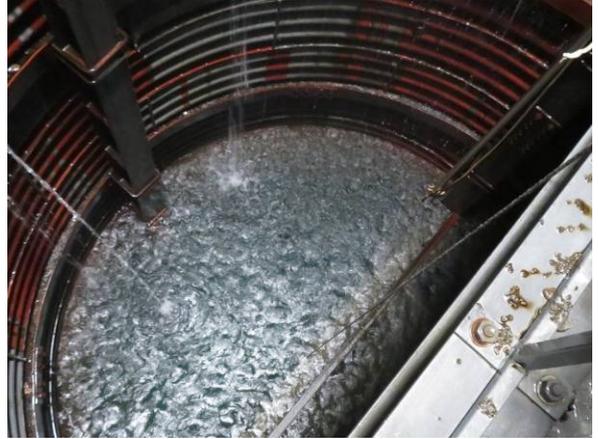
(2) W2 井集水情形 (水深 270cm)

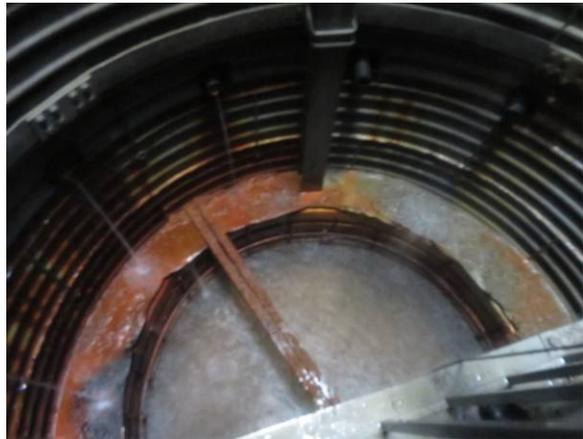
(3) W3 井集水情形 (水深 120cm)

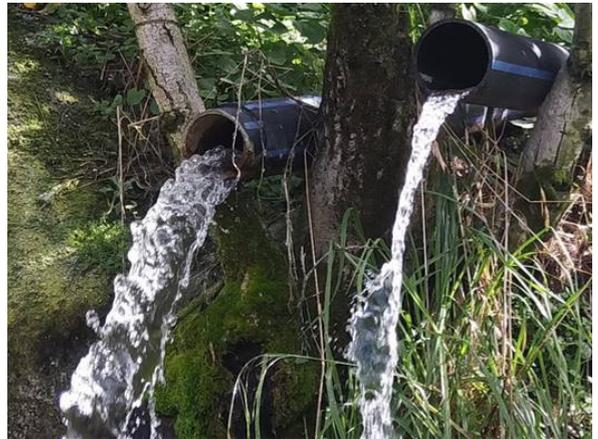
(4) W3 井出水口情形

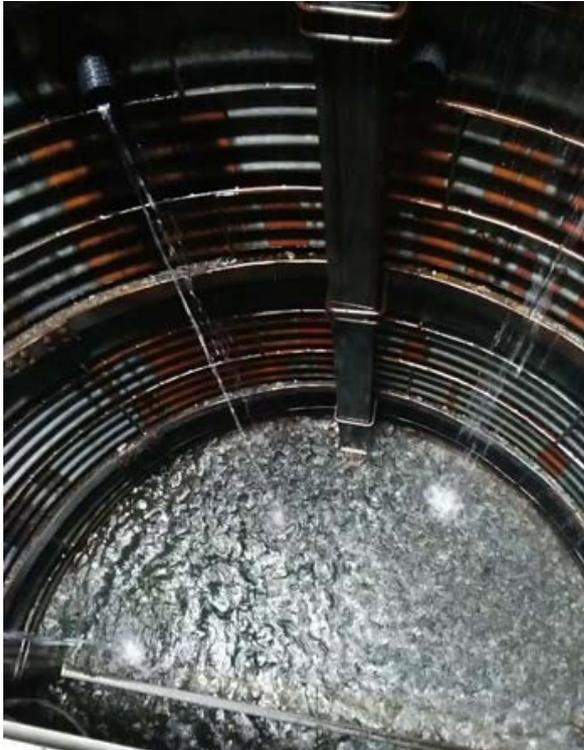
(5) 集水管運作情形

集、排水效能攸關邊坡地滑抑制功效，其中 17 支集水管若有局部阻塞時，整體集水效能仍有作用，但僅 1 支排水管，當其功能不彰時，該孔排水效能恐大幅降低，甚至失去功能，故建議可多佈備援排水管；另建議設置電子式偵測排水量設備，以利隨時掌握井之排水功能，若有受阻可儘快處置。

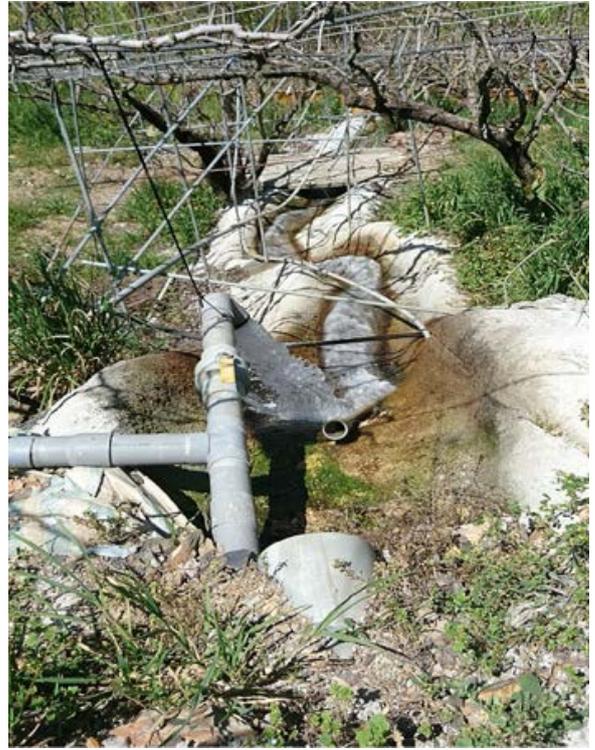
(6) 集水後匯入縱向溝情形
