# 大規模崩塌潛勢區調查監測與整體治理規劃研擬-以臺中市 -和平區-D016 達觀為例

## Investigation and Monitoring of Large-Scale Collapse Potential Areas and Development of Overall Management Planning - Dahguan(D016), Heping District, Taichung

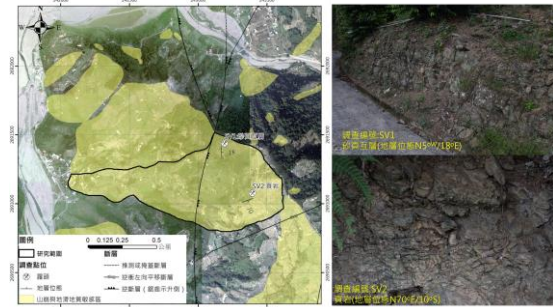
本研究首先進行地表地質調查，其中包含地形、露頭、地層位態及岩性等項目。由調查結果顯示，研究區範圍內有兩處露頭（圖 1），地表土壤主要為風化之棕黃色粉質細砂而岩石部分則為砂頁互層及頁岩。砂岩主要特性為黃棕色至灰色砂岩偶夾層剪裂泥，砂頁互層則為灰色砂岩與頁岩互層，具備豐富之沉積構造。研究區範圍之地質構造方面，發育有司馬限斷層（圖 2）（經濟部地質調查及礦業管理中心，2011）。司馬限斷層係一東側上升之逆斷層，其斷層角度約為 75 度，向東南傾斜，為一高角度逆斷層。司馬限斷層下盤所屬坡面為順向坡面（地層向西傾，傾角約為 40 度左右），斷層上盤則為逆向坡（地層向東傾，傾角約為 15 度左右）。岩性為砂岩夾薄層頁岩、砂岩及粉砂岩等。坡度及坡向分布如圖 3 所示。

圖 1 岩層露頭位置及現況照片圖  
Figure 1. Outcropping location of rock formations and photos

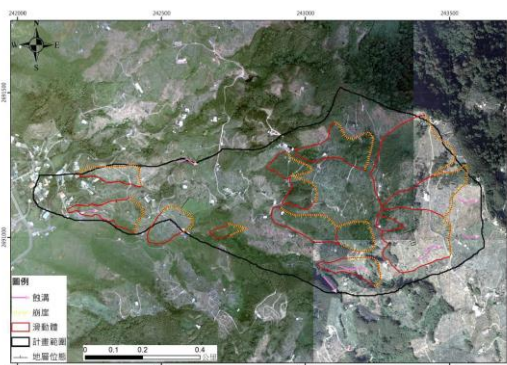
本研究利用空載 LiDAR 產製 1m 解析度之數值地形資料 DEM/DSM 及解析度 25mm 的正射影像進行崩塌及蝕溝判釋與調查，以了解本區崩塌地發育之特性。經判釋與調查結果顯示（圖 4），本研究區範圍內共有多個崩塌地滑動體，其區位主要發育於河道邊坡位置，但雖有地形跡象，但現地調查卻無明顯之地滑或破壞現象。除此之外研究區之下邊坡具備順向坡地形特徵，此亦為本區崩塌發育之潛因。

圖 4 崩塌及蝕溝判釋與調查成果圖

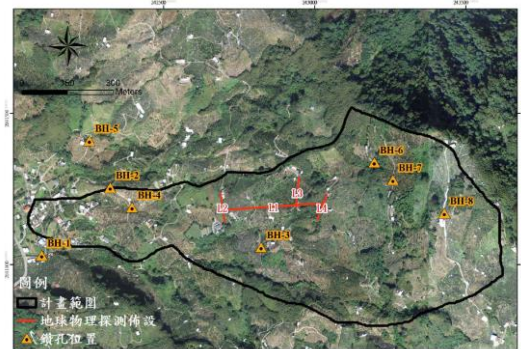
圖 5 地球物理探測測線及鑽孔位置分佈圖  
Figure 4. Geophysical survey line planning and borehole location distribution map

L1 測線在汛期前及防汛期的剖面圖比對，測線位置 90~130 公尺（A 區）的低電阻率區域，在防汛期剖面中有相對的擴大，而測線位置 210~250 公尺（B 區）的低電阻率區域，在防汛期剖面中有相對的縮小，代表著此兩區域水的含量有在變化，研判此兩區

域應為裂隙較為發達之地層，有潛移可能，亦可能有地下水通道形成。

L2 測線在汛期前及汛期的剖面圖比對，測線位置 30~80 公尺（A 區）的低電阻率區域，在汛期測量剖面中電阻率有顯著提升的現象，可能是壓密排水造成電阻率提高，推測 A 區下邊坡地層較穩定，而其上邊坡 L1 測線 A 區，向下邊坡潛移，擠壓 L2 測線上的 A 區地層而造成 L2 測線 A 區地電阻率提高。

L3 測線在汛期前及汛期的剖面圖比對，測線位置 10~90 公尺（A 區）的低電阻率區域，在汛期測量剖面中電阻率有顯著提升的現象，可能是 L1 的 B 區所形成的地下水通道形成導致排水所造成電阻率提高。

L4 測線在汛期前及汛期的剖面圖比對，測線位置 20~30 公尺（A 區）、70~90 公尺（B 區）的低電阻率區域，在第二次測量剖面中 A 區電阻率有變高的趨勢，低電阻率的區域變小，B 區電阻率有降低的趨勢，低電阻率的區域變大，代表著此兩區域水的含量有在變化，研判此兩區域應為裂隙較為發達之地層。

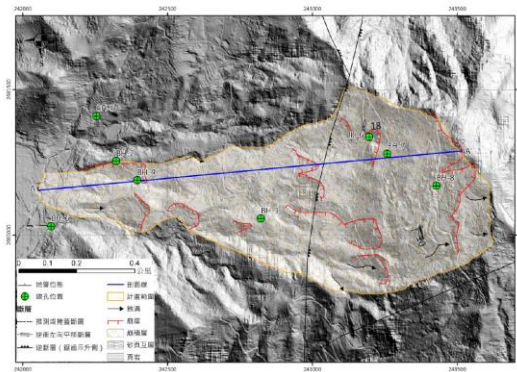
地質鑽探成果顯示研究區域地層主要為砂岩、粉砂及崩積層組成，0~20m 多為崩積岩層，極破碎且易塌孔，岩性單調重覆，且岩性與地質圖大致相符（圖 6 及圖 7）。

圖 6 地質鑽探與細部調查地質圖

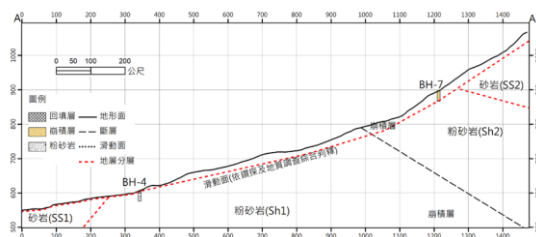
圖 7 地質剖面圖

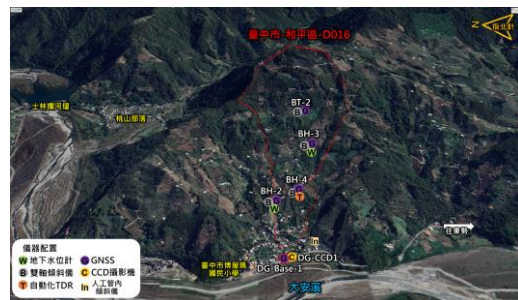
監測期間，人工量測之傾斜觀測管在 30 公尺深度內側向位移變化量無明顯變化，自動化監測儀器部分，地下水位監測結果顯示，降雨期間，地下水水位有上升情形，尚未達到警戒基準。雙軸地表傾斜儀監測結果顯示，該區域無明顯的地表變位情形。GNSS 地表變位監測結果顯示，該區域無明顯的地表變位情形。

圖 8 自動監測站分布圖

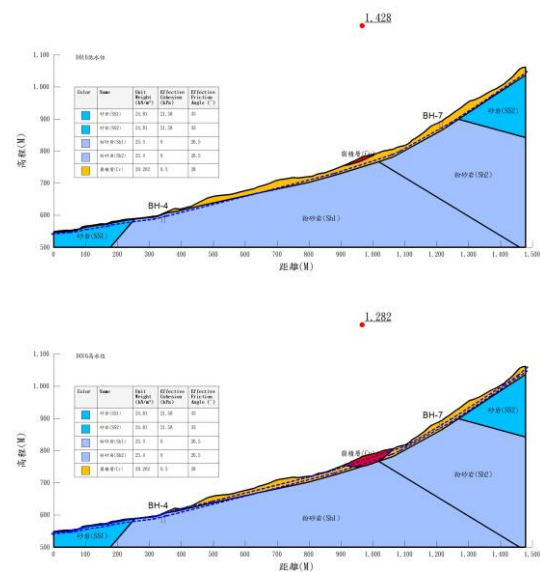
用剖面如圖 9，相關輸入參數如表 2，其方法包含 Morgenstern-Price、Bishop、Janbu、Ordinary、Spencer 及 GLE 等，可對不同土體類型、複雜地層和滑動面形狀邊坡作分析，主要是將通過土體的滑動面以滿足力平衡或力矩平衡的方式求解安全係數。低水位穩定分析利用 DEM 萃取出地形剖面線高程資料，採用現地鑽探資料與材料試驗結果，建立數值模型分析可能破壞滑動面，依據地下水位高程，低水位於地表下 13 m，分析結果 F.S.=1.428。高水位穩定分析依據歷史高水位資料來建立模型，以水位在滿水位 0m 分析，分析結果 F.S.=1.282。

圖 10 低水位穩定分析圖（上）；高水位穩定分析圖（下）

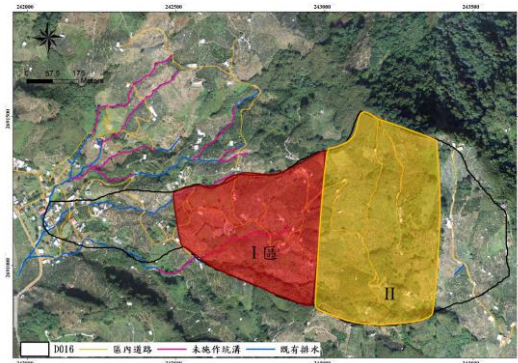
研究區域經由現場地表地質調查、監測資料及邊坡穩定分析，可以發現在坡腹的位置由於降雨所產生之雨水入滲致地下水飽和層水位上升，也增加非飽和層土壤之單位重。亦會使土壤之抗剪強度降低，使得邊坡於降雨發生後於某脆弱面發生破壞變形，甚至發生滑動破壞，邊坡穩定性較差，可將坡腹區列為重點注意區（I 區）；另由邊坡穩定分析可發現上邊坡邊坡穩定度較低，可能由

於上邊坡較陡之緣故，故上邊坡可劃為重點注意區（II 區），劃分範圍如圖 11。日後於颱風豪雨期間，可重點關注兩區域，以因應該區發生之崩塌狀況。

圖 11 重點區域劃分

依據監測資料當連續降雨導致地下水位上升後，地下水位並不易立即消散，此特性會使本研究範圍內邊坡於累積降雨較多時呈現不穩定狀態，且地下水位整體來說屬於偏高，對於邊坡穩定不利，故後續治理對策建議以降低地下水位為主。

崩塌地治理策略，先從排除災害誘因的雨水及地下水著手（農業部農村發展及水土保持署，2017），亦即以排水工程為主，目的在於降低滑動土體內的孔隙水壓，使其趨於穩定，現階段邊坡破壞主要為坡面沖蝕等淺層災害，並無明顯深層滑動情形，故規劃方向以地表排水及坡面整治為主，並配合既有排水設施進行規劃。
