桂竹林崩塌地根系型態與其後續崩塌之調查研究

摘要

A Study on the Root System of Makino's Bamboo Forest and its Effect on the Subsequent Landslide

ABSTRACT

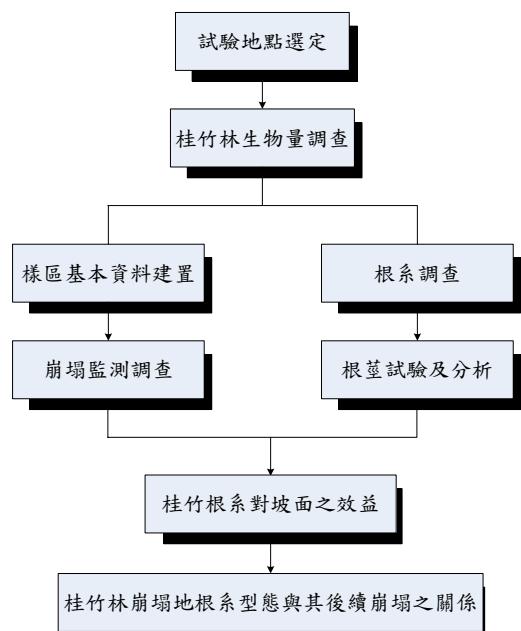
圖 1. 研究流程圖

Figure 1. Flow chart of the study

數量與降雨強度、雨量、桂竹生長密度、坡度、土壤進行迴歸分析，並檢查殘差是否為隨機、常態分配及變異數一致，以建立可信之模式。並與其根系加以結合，探討桂竹林根系與其後續崩塌之關係。相關研究流程圖如圖 1。

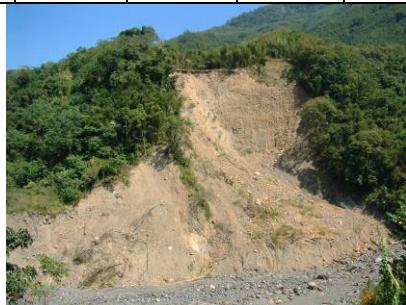
圖 2. S1 調查樣區(如表 1 之說明)

Figure 2. Landslide survey spot.(S1)

- (1)因豪雨導致地區性之坡地破壞為主要因素，桂竹林地之崩塌災害亦不可避免。
- (2)經過民國 94 年 9 月泰利、10 月龍王二次颱風後，發現風力對於桂竹林地崩塌後續崩塌之影響並未顯現。由此初步分析，風力對桂竹林地崩塌後續動態破壞較不構成威脅。
- (3)調查中發現，樣區崩塌面上緣及側邊，有數條舊有裂縫痕跡，連接至樣區崩塌面緣邊，如樣區 S1 之裂縫寬度約 55 cm 、深度約 58 cm ，樣區 S9 之裂縫寬度約 60 cm 、深度約 50 cm 。由此可研判，其裂隙之發生是由於地震之作用力，使得桂竹林地下根莖被扯斷，致使表土層產生裂縫，在未填補前，又遇上超大豪雨，因而引發坡地崩塌行為。
- (4)於樣區環境調查中發現，有些樣區發生崩塌之主因是因邊坡鄰近野溪，且位於攻擊岸，坡腳因掏刷導致邊坡向源侵蝕，造成上邊坡不穩定，而誘發崩塌(如監測點 S6)；而有些樣區發生崩塌之主因為上下邊坡地質破碎，且邊坡上多為崩積土層、坡度大易因豪雨而引發再次崩塌(如監測點 S9)。

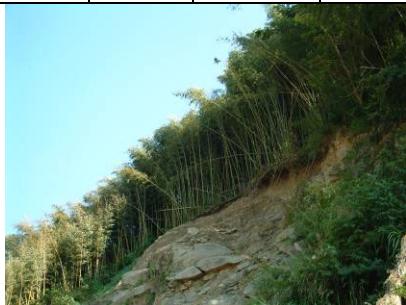
圖 4. S3 調查樣區(如表 1 之說明)

Figure 4. Landslide survey spot.(S3)

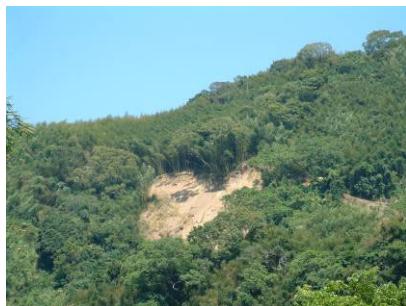
圖 3. S2 調查樣區(如表 1 之說明)

Figure 3. Landslide survey spot.(S2)

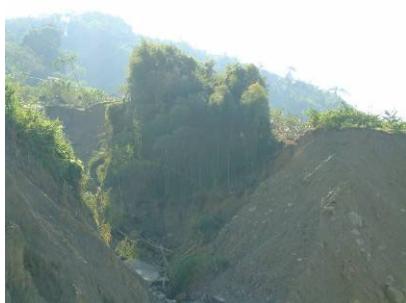
圖 5. S4 調查樣區(如表 1 之說明)

Figure 5. Landslide survey spot.(S4)

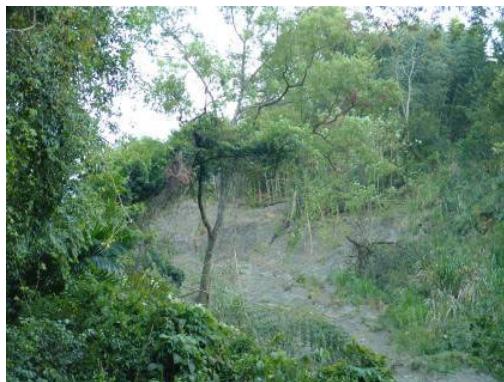
圖 6. S5 調查樣區(如表 1 之說明)

Figure 6. Landslide survey spot.(S5)

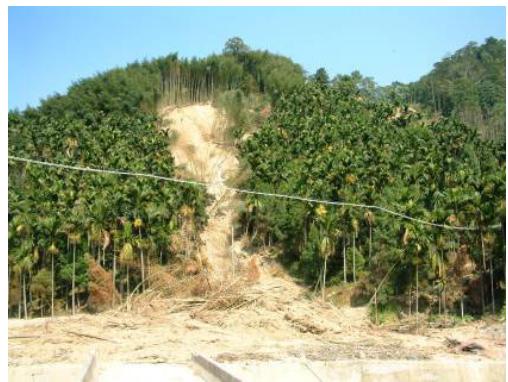
圖 9. S8 調查樣區(如表 1 之說明)

Figure 9. Landslide survey spot.(S8)

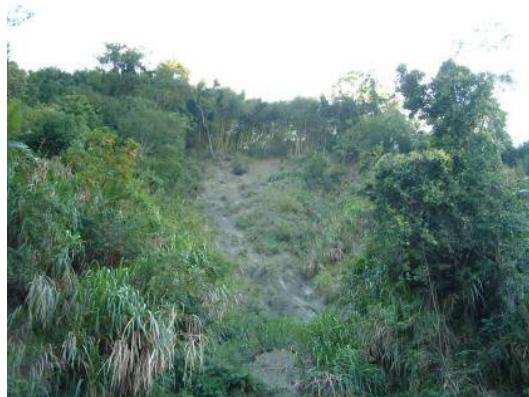
圖 7. S6 調查樣區(如表 1 之說明)

Figure 7. Landslide survey spot.(S6)

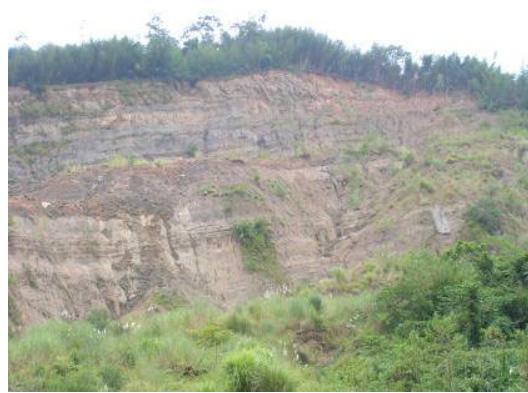
圖 10. S9 調查樣區(如表 1 之說明)

Figure 10. Landslide survey spot.(S9)

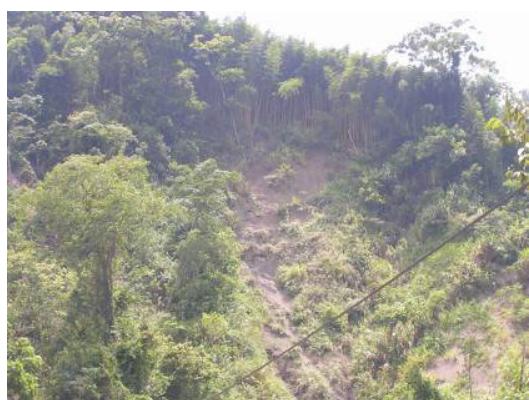
圖 8. S7 調查樣區(如表 1 之說明)

Figure 8. Landslide survey spot.(S7)

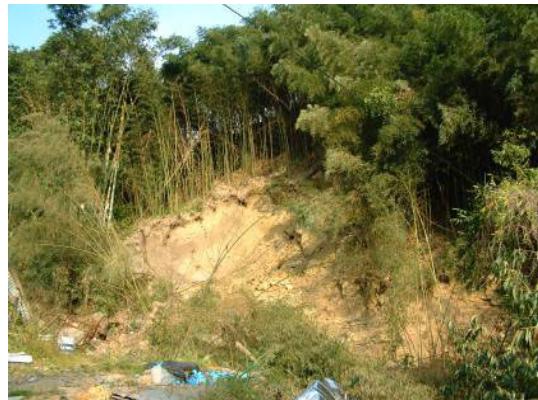
圖 11. S10 調查樣區(如表 1 之說明)

Figure 11. Landslide survey spot.(S10)

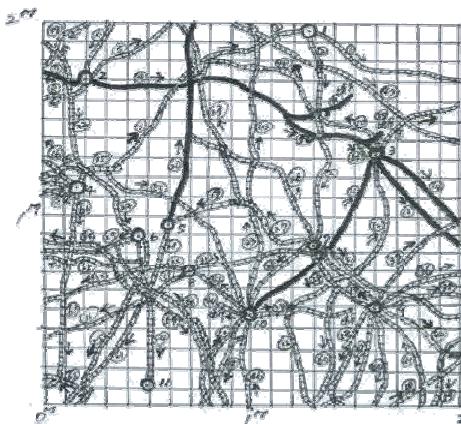
為深入探究桂竹林地下部之根系，於監測點 S5 附近選取樣區為 $2\text{m} \times 2\text{m} \times 0.6\text{m}$ 挖除地下部土壤並繪製根系平面分布圖，樣區內共計有 11 株桂竹，地下根莖數量計有 63 根段，根莖總長達 41.9m ，根莖走向平均分布於各方向，地下莖網狀交錯，形成強勁的防護網。

經現場調查根莖為趨圓形實心，直徑介於 $1.5 \sim 2.7\text{ cm}$ 間，90% 在 $2 \sim 2.5\text{ cm}$ ，地下根莖自地表土層向下深分布至 $30 \sim 40\text{ cm}$ 間，大部分位於 $10 \sim 20\text{ cm}$ 間。根莖節與節間介於 $3 \sim 5\text{ cm}$ ，根莖節周邊長出鬚根向外伸展，伸展長度可達 60 cm ，自地表向下深至 100 cm ，鬚根直徑為 $0.1 \sim 0.2\text{ cm}$ 間。分布示意圖之橫軸 2m 、每小格為 10 cm ，圖縱軸 2m 、每小格為 10 cm ，圓圈內點代表竹株位置，實黑線部份代表枯死根莖、其餘節線代表活力根莖，箭頭為根莖走向(圖 3)。

圖 12. 桂竹林地下莖平面分布示意圖

Figure 12. The distribution diagram of the root system of Makino's Bamboo rhizome.
