羅茲草與賽芻豆覆蓋地區植生入侵演替機制之研究

A Study of Plant Succession Mechanism in Areas Covered with Siratro and Rhodes Grass

水土保持學報 42(2) : 113-226(2010)

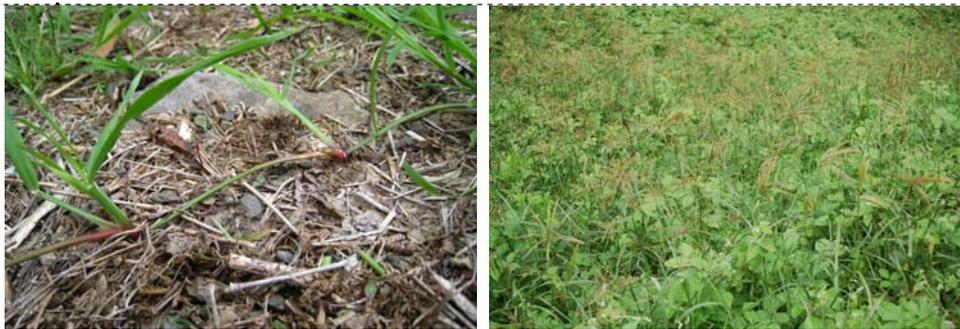
羅茲草之匍匐莖與厚層覆蓋	
賽芻豆	
學名	<i>Macroptilium atropurpureus</i> (DC.) Urban
英名	Purple bean, Siratro
科(屬)別	豆科 (賽芻豆屬)
習性	多年生纏繞性草質藤本，適生於 500 m 以下。喜鹼性砂、壤土及石質土。
用途	可作為覆蓋、綠肥作物，並為優良牧草。種子可作為邊坡噴植用草種，曾於石灰石礦區棄石地試驗效果良好，其優勢生長會影響其他植生草類之生長，有阻礙植生演替及造成坡面沖蝕之虞。

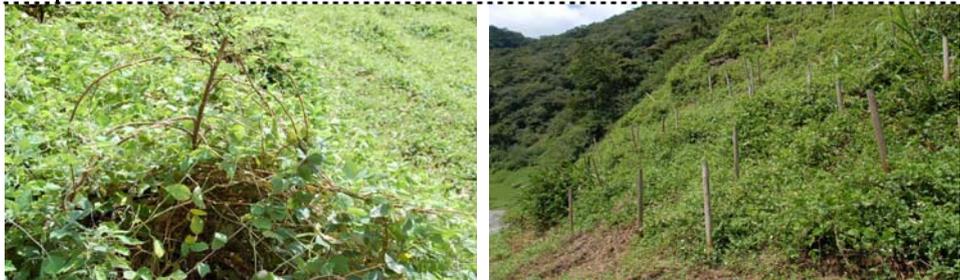
賽芻豆纏繞木本植物與覆蓋情形

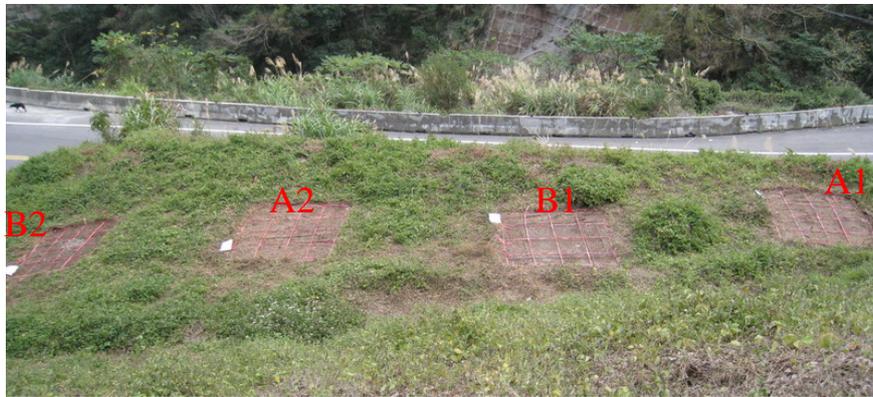
圖 2 賽芻豆割刈範圍位置圖

A1 和 A2：僅清除賽芻豆地上部之試區

B1 和 B2：清除賽芻豆地上部及地下根部之試區

Figure 2 Distribution of test areas

除，割刈狀況分別為：(1)僅清除賽芻豆地上部分，(2)清除賽芻豆地上部分及地下根部，各 2 區。並將每個試區，以 0.5 m×0.5 m 之面積大小等分為 16 個小區，以便日後觀察記錄 (如圖 2)。

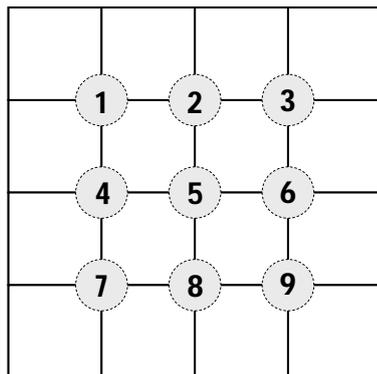
圖 3 試區內區塊編號

(a)試區內相對照度之測量位置與編號

(b)樣區內 16 個小區之編號

Figure 3 Coding the parts of test plots

每月至試區觀察入侵生長狀況，定期以 2 台照度計(型號：TES-1339R)分別於試區內固定點位 1 至 9 (圖 3(a)) 與周圍空曠無遮蔭地區測量之相對照度(relative illuminance) (圖 3)，另外計算 16 個小區塊和整體的覆蓋度變化 (圖 3(b))，與監測其恢復速度，並同時調查有無其他物種生長並拍照記錄。

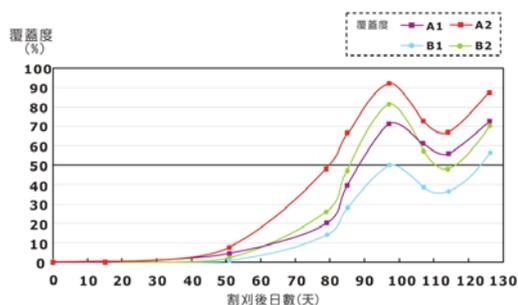
圖 4 高義橋割刈賽芻豆藤蔓試驗之覆蓋度變化圖

Fig.4 Coverage in plant growth experiment in Gaoyi Bridge

試驗時間由 2009 年 1 月 20 日開始，到了 3 月初較有明顯的植物生長(即割刈後 50 天)，其覆蓋度變化如圖 4 所示，A1 和 A2(僅清除賽芻豆地上部之樣區)明顯大於 B1 和 B2(清除賽芻豆地上部與地下部之樣區)，4 個試區覆蓋度均尚未達 10%，A1 和 A2 試區覆蓋度大於 B1 和 B2 試區，此時以殘根萌蘖和匍匐莖入侵生長為主。到了 4 月 9 日(即割刈後 80 天)，A2 覆蓋度已經將近 50%，B2 覆蓋度大於 A1，B1 為 4 個試區中最低約 14%，在 A2 和 B2 中可發現大量的昭和草和賽芻豆的種子而形成之小苗(亦有大花咸豐草但數量不多)，在 A1 和 B1 則較不明顯。4 月 15 日(割刈後 86 天)之後，A2 的覆蓋度遠遠大過其他三者，覆蓋度其次的 B2 僅接近 4 月 9 日(割刈後 80 天)A1 數值。4 月 27 日(割刈後 98 天)A2 覆蓋度超過 90%，為紀錄中的最高值，之後 5 月 7 日(割刈後 108 天)和 5 月 14 日(割

刈後 115 天)4 個試區覆蓋度都呈現負成長，而原本覆蓋度略小於 B2 的 A1，開始大於 B2。整體覆蓋度到了 5 月 26 日(割刈後 127 天)再次出現增加之情形。

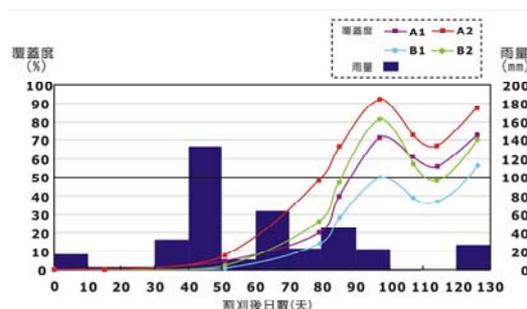
圖 5 試區植生覆蓋度與雨量變化圖

Fig.5 The relationship between coverage and rainfall

氣候對於植生之生育與分布影響甚大，特別以氣溫與降雨量更具影響力。經初步觀察後，因氣溫與試區植生覆蓋度變化沒有明顯相關性，故此處僅討論降雨量對植生覆蓋度變化之影響。水分為植物發芽與生長的重要因子之一，必須從土壤中獲得，而土壤水分又來自大氣中。對於試區內植生覆蓋度之消長，推論與水分有所關聯，故繪製雨量與覆蓋度之關係圖 5 以了解變化。

就整體而言，割刈後 30 天才有發芽生長之跡象，50 天左右開始有較明顯擴張覆蓋，30~50 天期間有累積雨量有顯著的增加，之後就大致維持一定的雨量持續至割刈後 100 天，大約在 80~100 天之間整體覆蓋度均急速擴張，在 100 天左右(2009.04.27)達覆蓋度最大，之後，可以發現覆蓋度隨雨量減少而明顯下降，而於現場可見大量的植物因水分不足而枯萎，大概在 115 天(2009.05.14)前後覆蓋度下降至最低，之後即有再恢復之情形。
