# 雲林縣林內鄉坪頂台地邊坡連續破壞之數值模擬

## Numerical Simulation of the Successive Landslides of the Tableland of Ping-Ding, Lin-nei County, Yunlin

水土保持學報 43(1) : 1 – 20 (2011)  
Journal of Soil and Water Conservation , 43 (1) : 1 - 20 (2011)

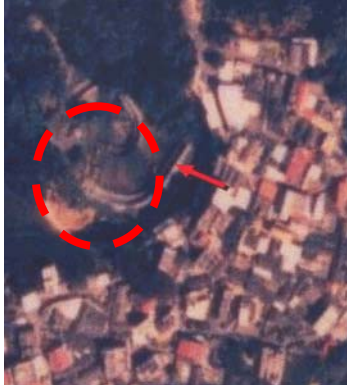
| 時間 | 概述 | 崩塌示意圖 | 照片 |
|---|---|---|---|
| 1999/9 | 林北坑南側邊坡因地震引發崩塌，圓圈即為崩塌處。 | | <br>(林義欽，2007) |

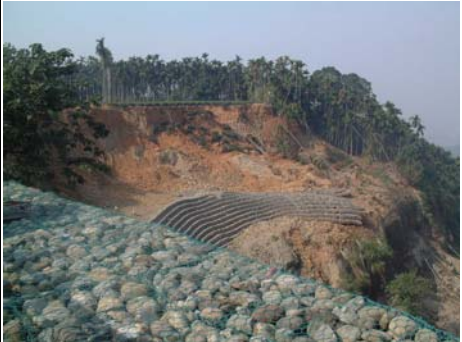
| 時間 | 概述 | 崩塌示意圖 | 照片 |
|---|---|---|---|
| 2001/6 | 林北坑南側邊坡發生崩塌，為穩固坡腳施作之箱籠擋土牆隨邊坡下滑。 | | <br>(來源：鋒環公司 拍攝時間：2001) |

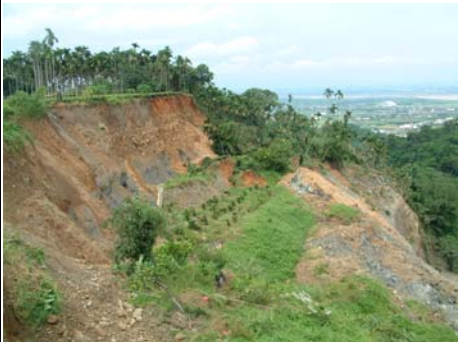
| 時間 | 概述 | 崩塌示意圖 | 照片 |
|---|---|---|---|
| 2004/9 | 林北坑南側邊坡崩塌，本次規模超越前兩次。崩崖寬度達 150 公尺，先前施作加勁擋土牆完全損壞。 | | |

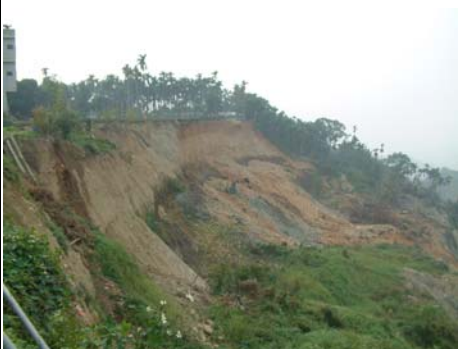
| 2005/1 | 前次崩塌地在尚未處理的情況下再次發生崩塌事件。 | | <br>(來源：鋒璟公司 拍攝時間：2005) |

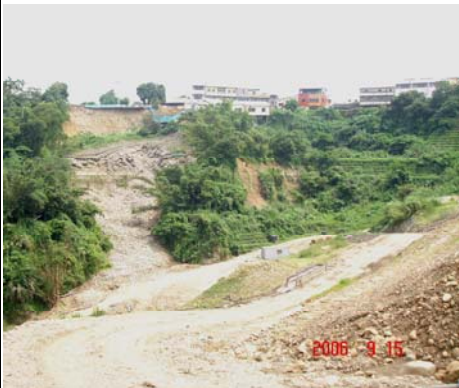
| 2006/9 | 林北坑北側，雲61線道路下邊坡崩塌，一靠林北坑之鐵皮房屋傾斜變形。 | | <br>(來源：鋒璟公司 拍攝時間：2006) |

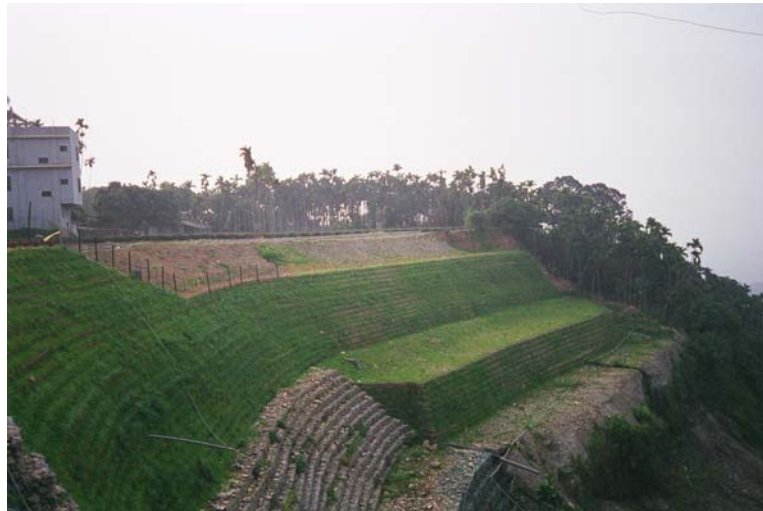
圖 3(a) 加勁擋土牆施工完成照片(來源：鋒環公司，拍攝時間：2003)

Figure 3 (a) . The reinforced retaining wall after construction

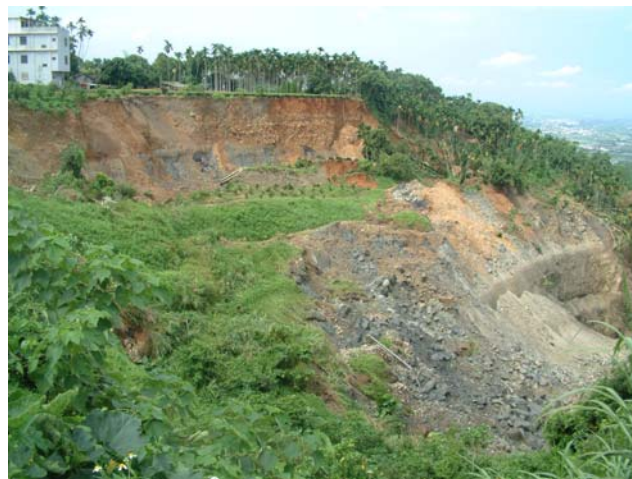
圖 3(b) 加勁擋土牆破壞照片(來源：鋒環公司，拍攝時間：2004)

Figure 3(b). Failure of the retaining wall

根據分析結果與 2004 年加勁擋土牆毀損狀況(圖 3b)，本研究推論崩塌範圍包括加勁擋土牆後方崩崖及下方泥岩層，與分析結果相符。而下方崩崖表面潮濕，顯示土層含水量仍然相當高，可判斷為其崩塌原因和箱籠擋土牆之崩塌相似，高強度降雨後導致泥

岩層材料弱化進而削弱邊坡穩定性導致崩塌。

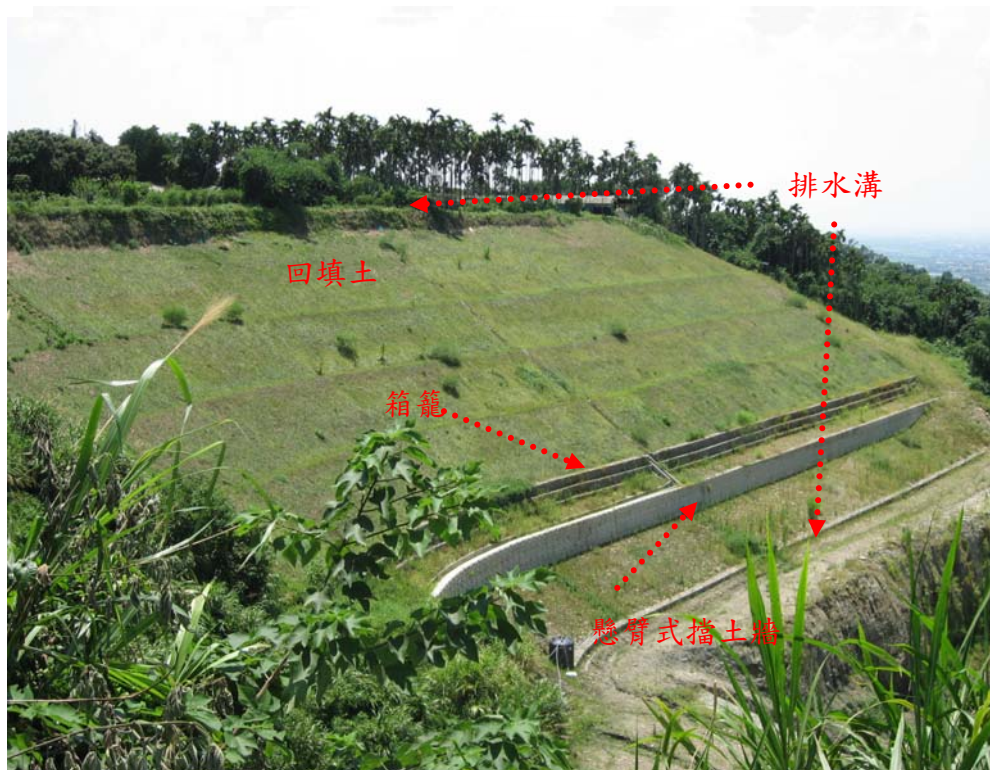
圖 9 林北坑邊坡複合型工程(來源：鋒璟公司，拍攝時間：2007)

本研究分析之南側邊坡則結合填土、箱籠、排水工程以及擋土牆四種工法以鞏固邊坡，工程照片見圖 9，這些工項本研究稱「複

合型工程」。此複合型工程之回填土形成坡度較緩之邊坡，下方以箱籠擋土牆及懸臂式擋土牆鞏固坡腳，坡面上下則設計排水溝並

Figure 9. Complex mitigation work for Lin-Bai-keng Creek

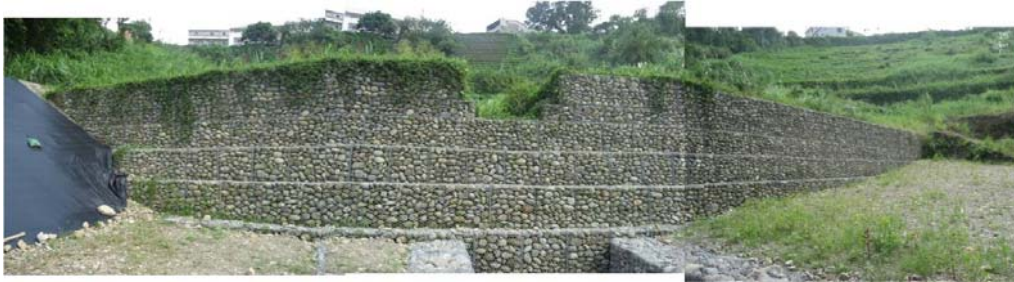
圖 10 林北坑源頭邊坡下方之箱籠防砂壩 (來源：現地勘查，時間：2007)

Figure 10 Gabion sabo dam at the toe of the head-water slope

埋設排水管於地層內以減少入滲。下方溪谷則以箱籠防砂壩(圖 10)及混凝土防砂壩攔阻崩積土以減緩坡度穩定基腳。
