邊坡擋土牆加載安全評估及補強之探討－以彰化市南勢坑 上游邊坡為例

On Safety Evaluation and Reinforcement for additional loading of a retaining wall – A case study of the Upstream Slope of the Nanshikeng Creek in Zhang Hua

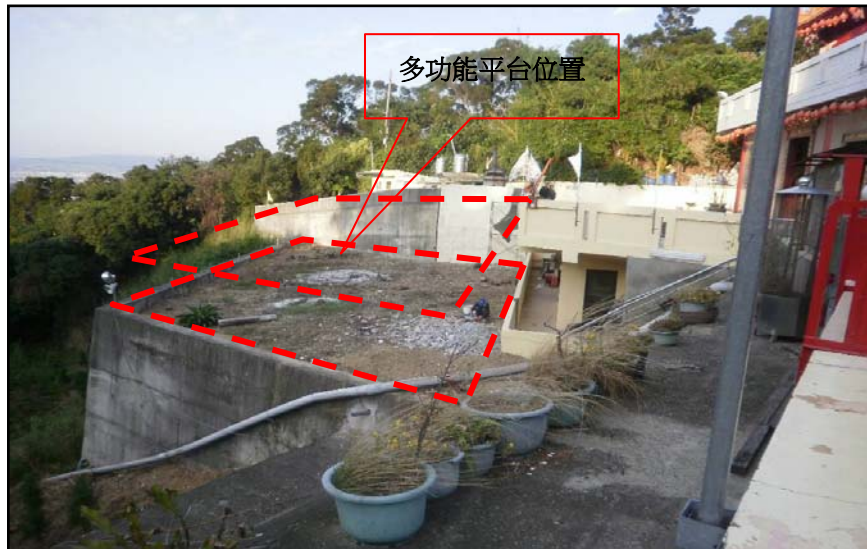
圖 3 加載多功能混凝土平台示意圖

Figure 3 Loading the multipurpose concrete platform diagram

安全係數值(F.S.)，仍不得低於表 2 之規定；其各項參數設定原則亦相同。本研究擬於三清宮廣場前邊坡既有擋土牆（A 線懸臂式擋土牆）內側基地，面積 280 平方公尺，於基地上方加載多功能鋼筋混凝土平台，平台面積 324 平方公尺、平台厚度約 0.35 公尺。加載後再以 STABL6H 進行既有擋土牆構造物結構安全分析，視分析結果評估構造物本身安全行於平常或地震狀況時可否承受加載。

(2) 加載平台後邊坡穩定分析：既有擋土牆（A 線懸臂式擋土牆）內側基地，以面積 280 平方公尺，以 STABL6H 分析後每單位面積可承載重量（約 1 ton/m²）、基地上方加載多功能鋼筋混凝土平台，其平台面積 324 平方公尺、厚度約 0.35 公尺，平台每單位面積重量約 0.85ton/m² 等條件進行邊坡穩定分析。

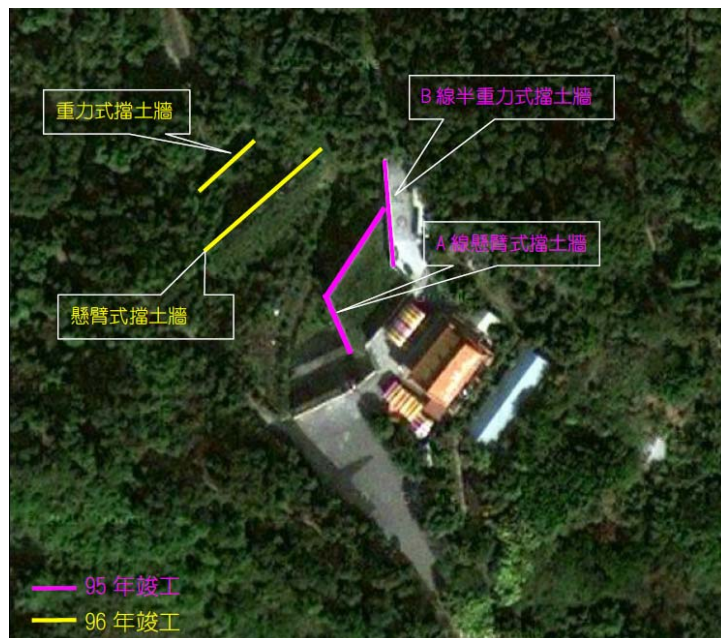
圖 7 研究試區擋土牆工程配置圖

Figure 7 The retaining wall location of study area.

本研究試區邊坡上擋土牆構造物配置經調查有 95 年 3 月完成之 A 線懸臂式擋土牆，長度 38 公尺，高度為 10 公尺、B 線半重力式擋土牆，長度 25.5 公尺，高度由 4.1 公尺漸變至 8.1 公尺；及 96 年 12 月底於 A 線懸臂式擋土牆下方高度 10 公尺懸臂式擋土牆及高度 7 公尺重力式擋土牆。本研究擬於 A 線懸臂式擋土牆及 B 線半重力式擋土牆所圍成範圍上方加載多功能混凝土平台，故需進行構造物現況評估者即為 A 線懸臂式擋土牆及 B 線半重力式擋土牆，而需進行研究試區邊坡穩定分析者即以整體邊坡穩定為考量，則包括 95 年 A 線懸臂式擋土牆、96 年懸臂式擋土牆及重力式擋土牆等。研究試區擋土牆構造物配置如圖 7 所示，其縱斷面示意圖如圖 8 所示，現況照片如圖 9、10 所示。

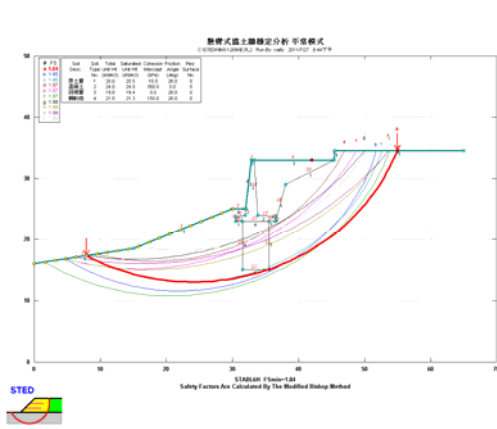
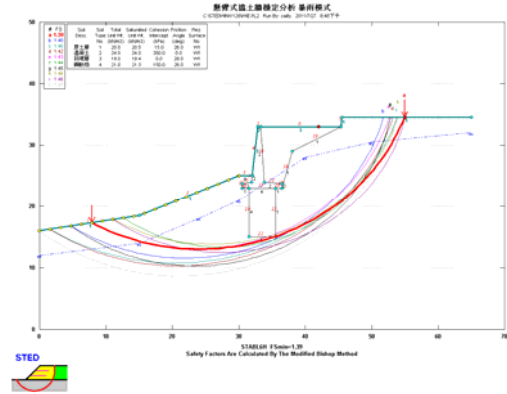
圖 11 A 線懸臂式擋土牆處邊坡穩定分析（平常模式）

Figure 11 Slope stability analysis of Wall A(Ordinary)

圖 12 A 線懸臂式擋土牆處邊坡穩定分析（地震模式）

Figure 12 Slope stability analysis of Wall A(Earthquake)

圖 13 A 線懸臂式擋土牆處邊坡穩定分析（暴雨模式）

Figure 13 Slope stability analysis of Wall A(Storm)

分析模式	分析安全係數	F.S.要求值	說明
平常模式	1.84	1.5	安全
地震模式	1.21	1.2	安全
暴雨模式	1.39	1.2	安全

及暴雨模式之分析安全係數均高於表 2 之 F.S.要求值，表示邊坡穩定分析均屬安全，A 線懸臂式擋土牆處邊坡穩定分析結果如表 5、圖 11~13 所示；南勢坑處邊坡穩定分析結果如表 6、圖 14~16 所示。

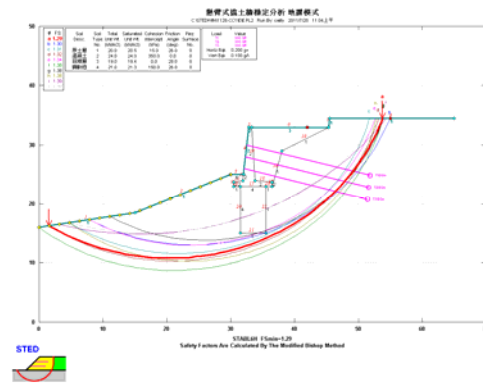
圖23 方案一邊坡穩定分析（平常模式）
 Figure 23 Slope stability analysis of plan 1(Ordinary)

圖24 方案一邊坡穩定分析（地震模式）
 Figure 24 Slope stability analysis of plan 1(Earthquake)

圖 25 方案一邊坡穩定分析（暴雨模式）
Figure 25 Slope stability analysis of plan 1(Storm)

懸臂式擋土牆基腳處前方進行補強，即於 A 線懸臂式擋土牆之下邊坡處再興建一座高度約 7 公尺之懸臂式擋土牆，因考量構造物載重過大恐影響下方邊坡，需以整體邊坡穩定為考量進行分析，三種補強方案安全性分析結果，如表 10 及圖 23~31 所示。

補強方案	平常模式	地震模式	暴雨模式	安全分析
F.S.要求值	1.5	1.2	1.2	
方案一(打地錨)	1.97	1.29	1.5	安全
方案二(全套管基樁)	1.94	1.31	1.52	安全
方案三(加建擋土牆)	1.74	1.25	1.38	安全

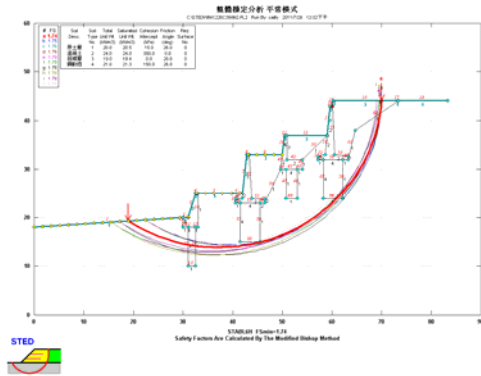
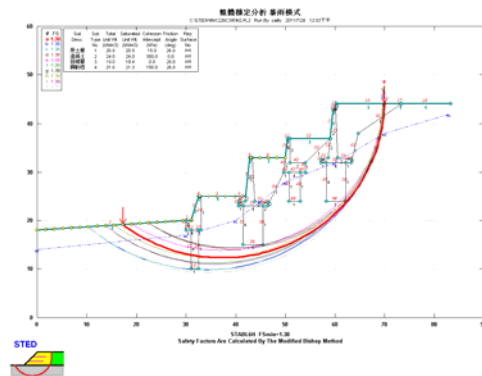
圖 29 方案三邊坡穩定分析（平常模式）
Figure 29 Slope stability analysis of plan 3(Ordinary)

圖 30 方案三邊坡穩定分析（地震模式）
Figure 30 Slope stability analysis of plan 3(Earthquake)

圖 31 方案三邊坡穩定分析（暴雨模式）
Figure 31 Slope stability analysis of plan 3(Storm)
