集水區崩塌地治理優選之研究—以林邊溪集水區為例

Optimization of treatment priority for watershed landslides — A case study of Linbian Creek watershed

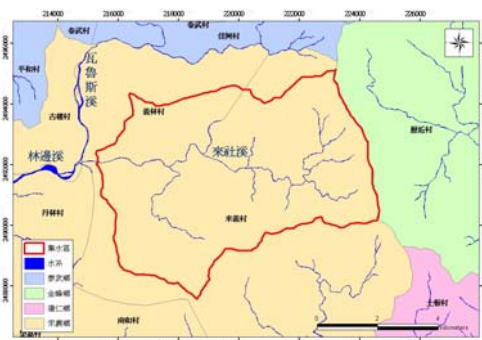
圖 2 林邊溪集水區地理位置
Figure 2 Location of Linbian Creek watershed

林邊溪集水區為林邊溪流域之支流集水區，位於屏東縣來義鄉來義村，西鄰丹林村、古樓村，南與南和村相連，東接台東縣金峰鄉壠坵村，北接義林村。地勢為東高西低，以來社溪為主流，與瓦魯斯溪匯流後共同匯入林邊溪，集水區面積約為 4,389

公頃，區位分布如圖 2 所示。

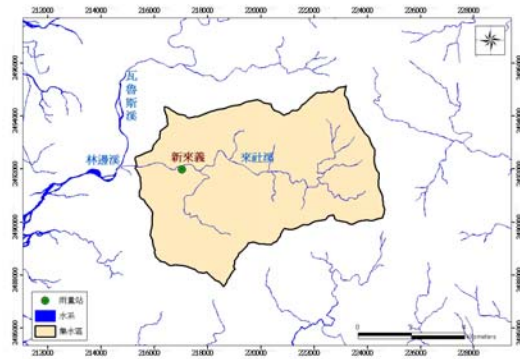
圖 10 林邊溪集水區雨量站分布
Figure 10 Rainfall station in Linbian Creek watershed

蒐集經濟部水利署之新來義雨量站資訊 (圖 10)，作為林邊溪集水區平均雨量資料分析之用。

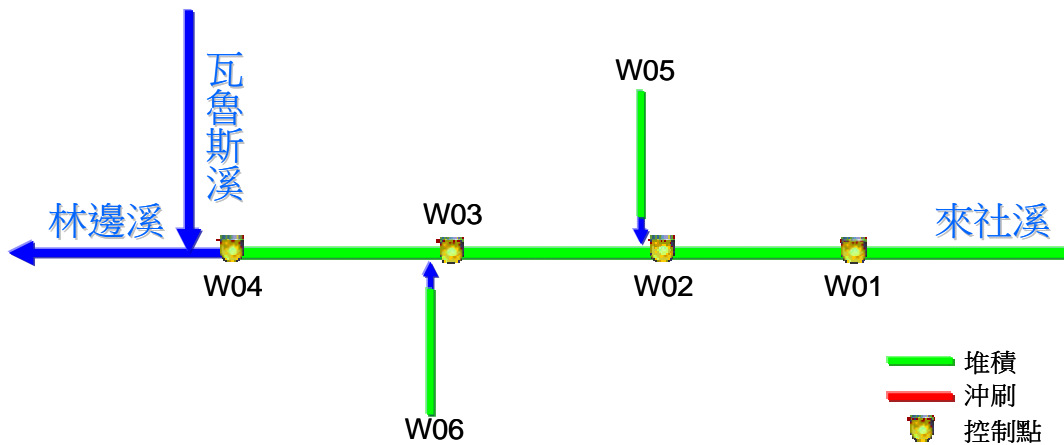
圖 11 林邊溪集水區河段沖淤示意圖

Figure 11 Erosion and/or deposition in river sections of Linbian Creek watershed

坡面與崩塌地泥砂隨時間長短均會遞移至河道，依各控制點集水區之未輸出土砂量，分析主、支流集水區河道輸砂狀況，整理如表 11，可得林邊溪上游控制點河段沖淤分布如圖

11 所示，顯示凡那比颱風後仍有大量土砂堆積於上游集水區，需注意防範爾後颱風暴雨事件引發土石流之虞。
