台中大坑地區地下水資源調查及分佈之研究

A Study of groundwater investigation and distribution assessment in Taichung Da-Keng area

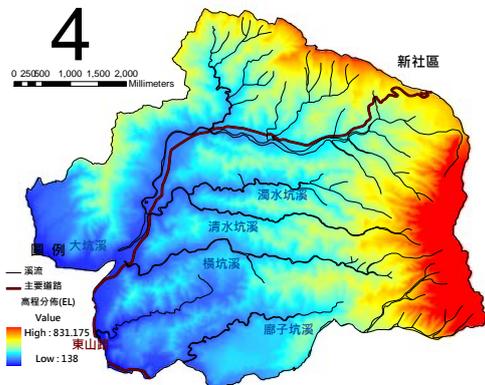
圖 2 大坑地區高程分佈圖
Figure 2 Elevation distribution map in Da-Keng area (Taichung)

大坑地區主要高程為 200~300 公尺，約佔規劃區之 34.48%。(詳表 1 高程面積統計表

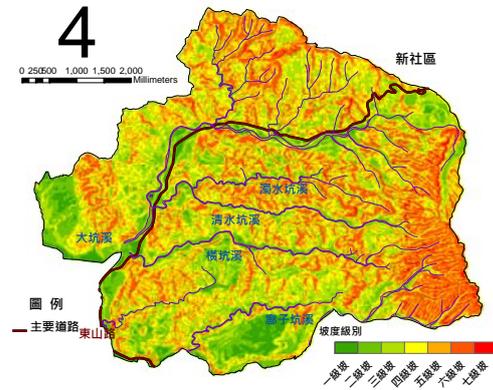
圖 3 大坑地區坡度分佈圖
Figure 3 Slope distribution map in Da-Keng area (Taichung)

及圖 2 高程分佈圖)。其坡度主要為三級坡，佔規劃區之 36.72%。(詳表 2 坡度面積統計表及圖 3 坡度分佈圖)規劃區主要坡向為南向及西南向，佔規劃區之 19.01 % (詳表 3 坡向面積統計表及圖 4 坡向分佈圖)。

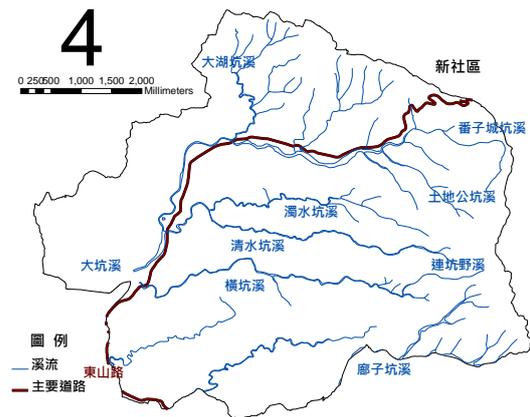
圖 5 大坑地區河道分佈圖

大坑地區主要為大坑溪沿市 129 線貫穿大坑全區。另濁水坑溪、清水坑溪、橫坑溪、連坑野溪、土地公坑溪、番子城坑溪、大湖坑野溪坑溪等八條天然野溪分布並匯入其中。各野溪因河道長度較短、集水區較小，平時水量不豐，遇豪雨流量經常暴漲，造成沖刷災害。(詳圖 5 大坑地區河道分佈圖)

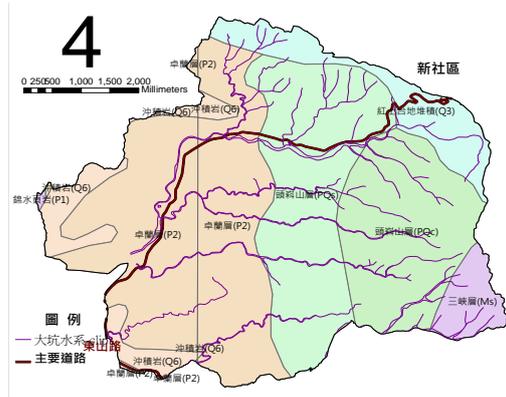
圖 6 大坑地區地質分佈圖

地質分佈情形主要以卓蘭層為主，其次

為頭料山層及錦水頁岩層，分佈情形詳圖 6 地質分佈圖。

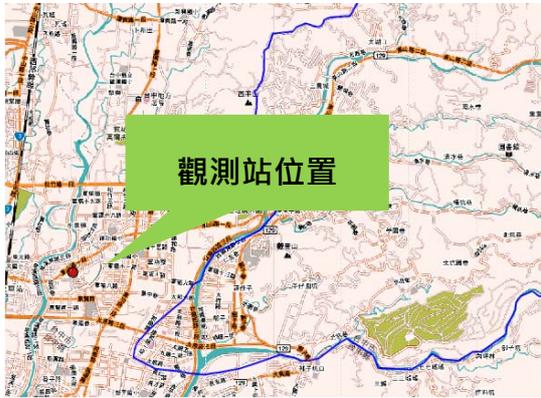
圖 7 東山站觀測站位置圖

Figure 7 Location of Dong-San groundwater Observatory

本區過去地下水監測資料較為欠缺，參考水利署水文水資源資料管理系統，距離本規劃區最近地下水位觀測站為東山站(距離研究區約 3 公里，井口水位高程 121m，東山站位置請詳圖 7)，其中東山站資料因 921 地震關係該站於 1999-2001 有 3 年並無記錄，故近

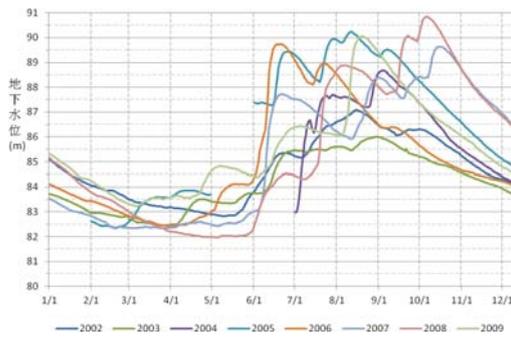
圖 8 東山站 2002 年~2009 年地下水位比較圖

根據統計，其中東山站地下水水位平均值為 85.33 公尺，地下水位最小值出現於 2008 年 5 月 3 日，最大值出現於 2008 年 10 月 6 日，圖 8 為各年度東山站地下水水位之分佈圖。

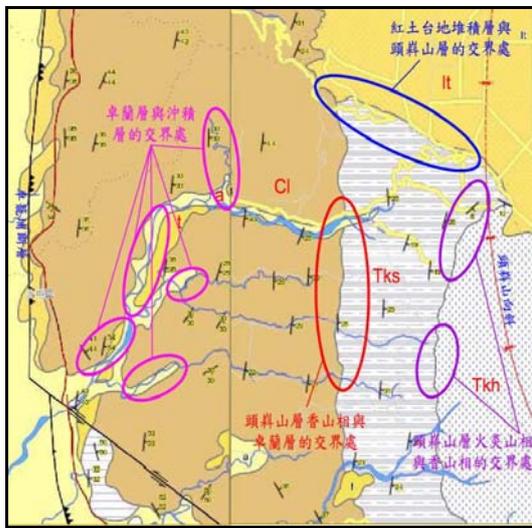
圖 10 地層分布與地下水湧出相對位置圖

依地下水流動之物理特性研判，上述的四類地層交界處，均有可發生地下水之湧出，故本研究依相關之地質分佈資料，將前述(一)~(四)之區域分析並圈繪於圖10中，以作為後續調查位置之參考依據。

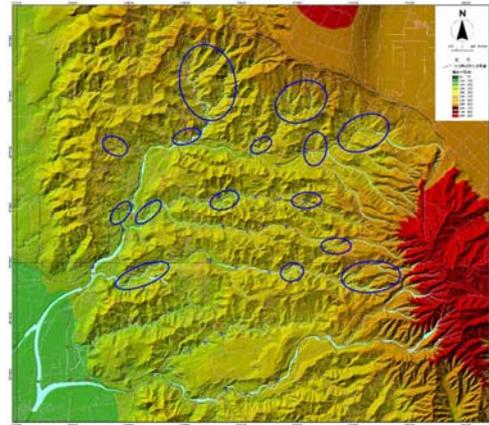
圖 11 地形與地下水湧出相對位置圖

一般而言在地形特徵上，①相對凹谷區、②山坡坡腳處、③河流邊緣、④舊崩塌地及⑤農耕區的下坡方等相對較低窪的地形區，皆有可能形成地下水湧出，在地形分析上，依以上特性篩選出之區域，均有發生湧水之可能 (如圖 11 所示)。

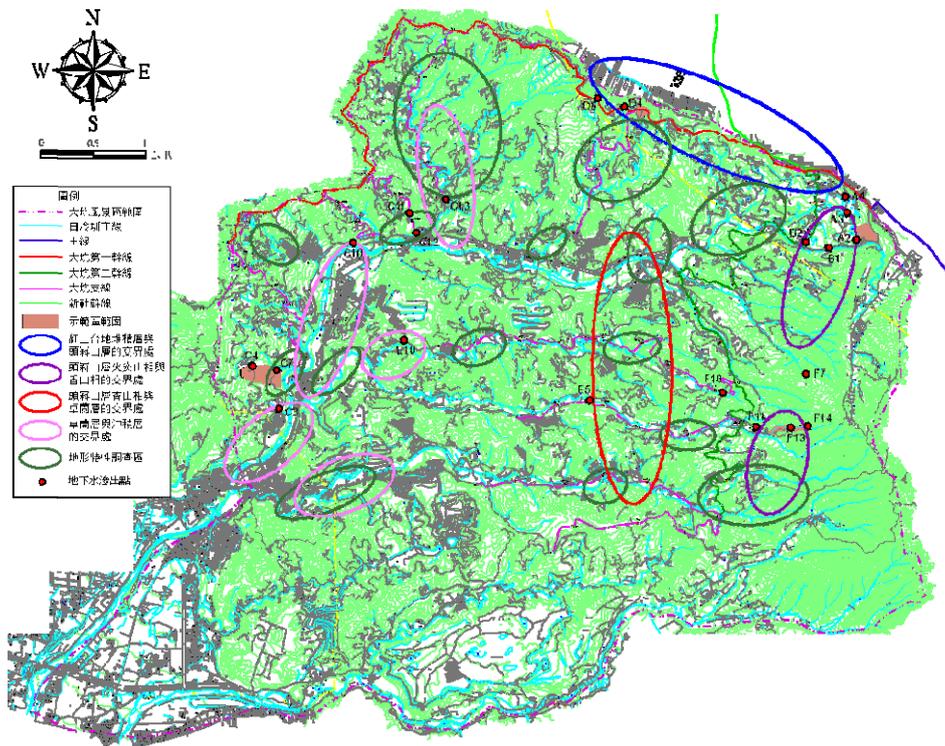
圖 12 地下水湧出位置圖

本研究依上述三種特性先進行資料分析研判，初步描繪出地下水湧出潛在分佈區，透過初步之地下水湧出點之分佈情形進行野外調查。調查區域包括道路兩側，農耕步道區及各個溪流坑溝等可能有地下水湧出的區域，由於調查時間的不同(連日降雨或多日不降雨)亦會得到不同的結果，茲將調查結果有明顯地下水湧出的位置標示於圖 12。

透過地層分布，地形特性、地表特徵等方法，加以研判圈繪地下水可能湧出或滲出的位置後，再進行野外的實際調查，最後得明顯有地下水湧出或滲出的分布位置(詳圖 12)。

最後再針對圖 12 的地下水湧出或滲出位置點，依不同時間(99 年 9 月 4 日、99 年 10 月 2 日及 99 年 11 月 3 日三個不同時段)進行地下水湧出觀察。依觀察結果發現，多數地下水湧出或滲出位置，當進入乾季後，地下水湧出的量有明顯減少的現象。

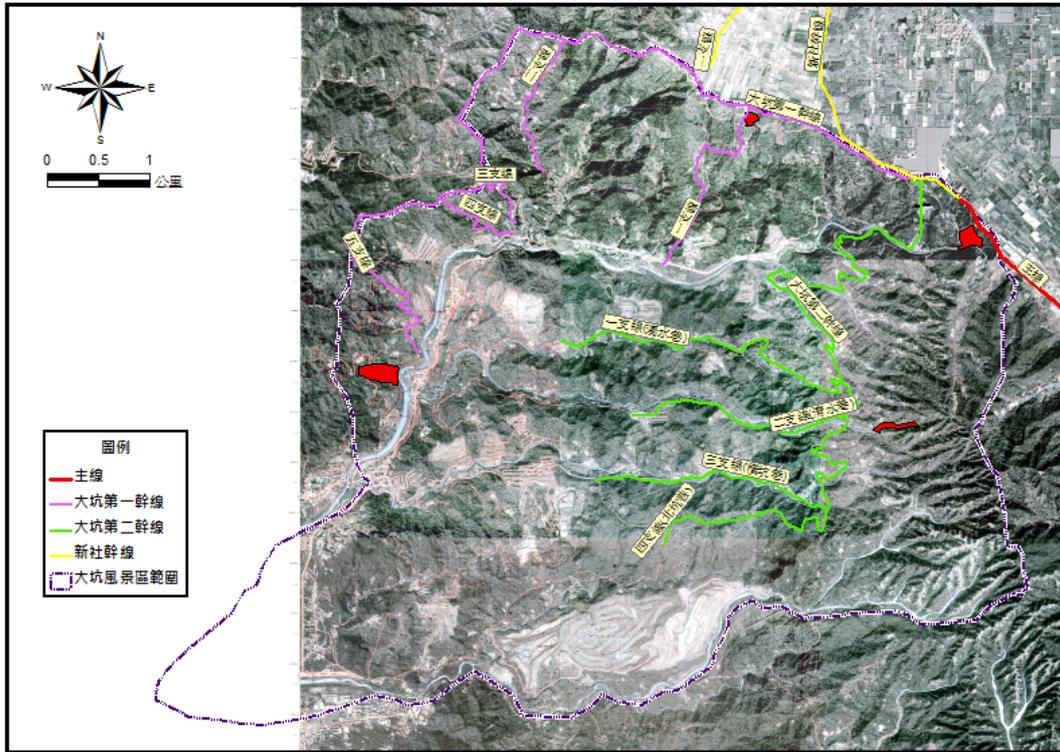
圖 13 示範區位置圖

依前述之調查結果，從相關地質、地形資料分析、調查成果之探討，並進行地下水滲出或湧出位置之現場調查及紀錄後，再配合其他前述之條件，預選五處示範區，其中勘定結果之 2 號及 7 號潛在地滑區，不但發現地下水持續湧出，水源豐沛，並可搭配引用管線，其餘評選區則以土地適宜性層面，包括①水資源蘊藏條件②土地使用管制條件③位置條件④土地權屬條件及工程技術層面，進行評估選定，各預選之示範區位置圖如圖 13 所示，示範區基本資料詳表 8，後續本研究將依預選之調查區進行詳細之地下水調查工作。

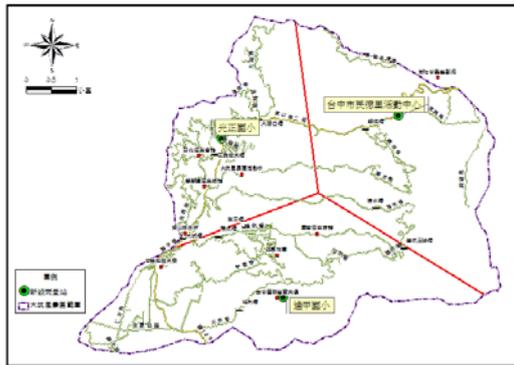
圖 14 雨量站位置圖

由於本研究需要檢討降雨與地下水位之關係，故雨量站之設置甚為重要，而大坑地區附近只有中央氣象局台中雨量站及太平地區水利署之頭汙坑雨量站，對大坑地區之區域性無法實施反應，雨量觀測值無法引用作為研究之用。故本研究新增 3 個雨量站，利用徐昇面積計算法去推判雨量分佈，進而分析地下水之變化與滑動之機制之關係，新增雨量站位置詳表 9 及圖 14。

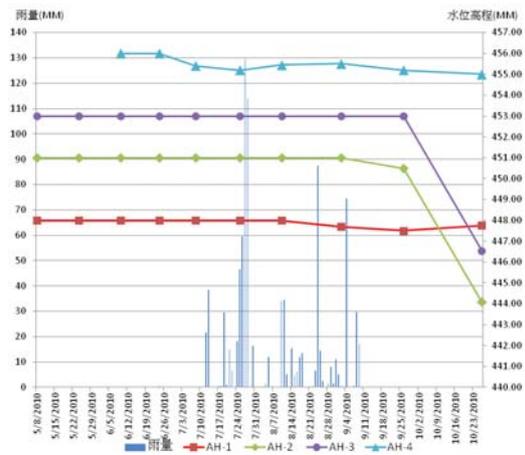
圖 15 第一示範區降雨與地下水位關係圖
Figure 15 The relationship of Groundwater variation and precipitation (study site #1)

孔頂溢流而出，研判本示範區之地層，其地表以礫石層為主，厚度約 3.6~13.0m，因此地表水(包括灌溉水或雨水)滲流速度快，另外由於礫石層的滲透係數高，而岩層的滲透係數低，因此在礫石層與岩層之間形成地下水的滲流界面，所以礫石層中可貯存較多量的地下水，但此一地下水貯存量(地下水位高低)仍與雨量多寡有相關性，水位觀測資料詳表 11。

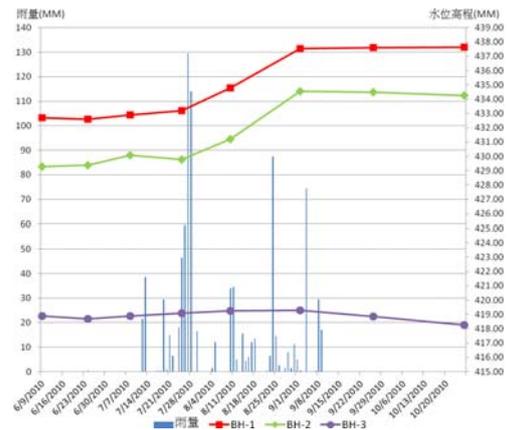
圖 16 第二示範區降雨與地下水位關係圖
Figure 16 The relationship of Groundwater variation and precipitation (study site #2)

第二示範區 BH-1 及 BH-2 之表土層厚度為 1.5m，其下則為岩層，因此地表水貯存在表土層的空間範圍小，地下水的來源主要為岩層中的滲流水，岩性以黃棕色風化砂岩及灰色砂岩為主，其滲透數為 $0.428-1.07 \times 10^{-6}$ 。因此當鑽孔完成初期，地下水未能完全滲透至鑽孔中，且鑽孔完成該段時間，降雨量較少，直至 7 月 26-28 日及 8 月 25 日降雨量增加後(參閱表 12)，地下水位有明顯上升的情形。

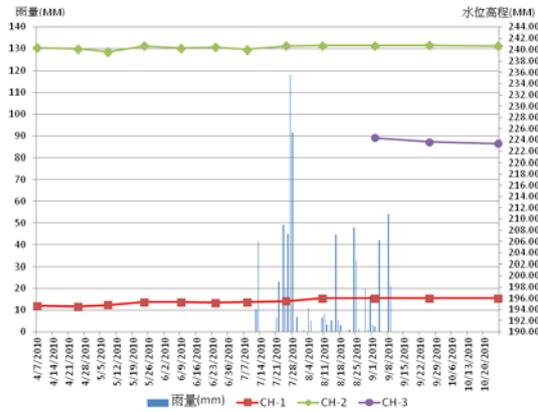
圖 17 第三示範區降雨與地下水位關係圖
Figure 17 The relationship of Groundwater variation and precipitation (study site #3)

第三示範區 CH-1 及 CH-2 分別位於坡面的上下坡不同高度的位置，其回填層(表土層)厚度分別為 3.0m 及 3.3m，由於本坡面屬於

02 號崩塌區，由野外觀察道路及擋土牆皆有龜裂滑動的跡象，且地下水位一直維持在 GL-2.4m 至 GL-0.0m 的高水位狀態，經由水平鑽孔亦有地下水流出之情形，因此研判本區坡面含有較高的地下水，水位觀測資料詳表 13。

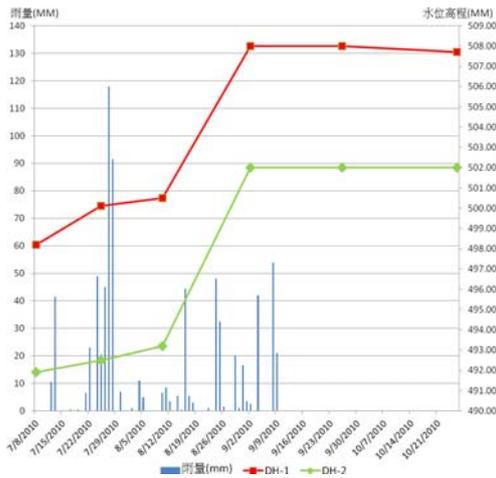
圖 18 第四示範區降雨與地下水位關係圖
Figure 18 The relationship of Groundwater variation and precipitation (study site #4)

以鄰近之大坑國小(前光正國小)雨量站作為降雨量分析依據，如圖 18。由雨量記錄可知在 7 月 27 日前後具規模較大之雨量

(118mm)，使本區之地下水位一開始即微微有抬升現象，於 8 月 10 日後地下水位之升高則更為顯著，而就本區之含水層為僅有 1~2m 土層而言，說明本區可能所承接之側向補注遠大於垂向補注，應與本基地北側為廣大且平坦之新社灌區有關。

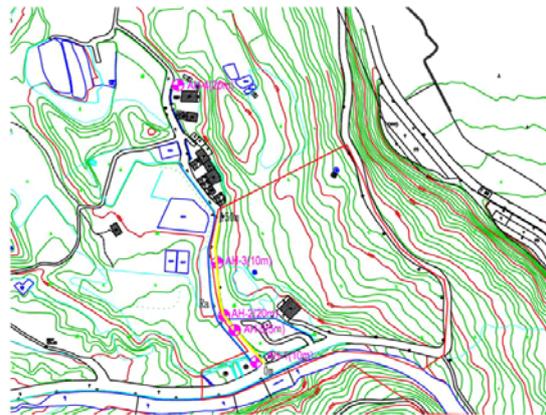
圖 19 第一示範區鑽孔及物理探測線位置圖
Figure 19 Location of logging and Geophysics explore line (study site #1)

第一示範區依據湧水位置沿等高線方向進行地下水及地質調查，於本區進行 4 處鑽探調查，分別為 AH-1~AH-4（詳圖 19），鑽探深度總計 60M，並實施一處橫向鑽孔調查 AH-5（長度 5M），以了解邊坡含水及出水狀況，並於 AH-1~AH-4 各孔設置水位觀測孔，進行地下水位調查，藉以了解自由水層隨時間變化之情形，以推估地下水資源蘊藏量。

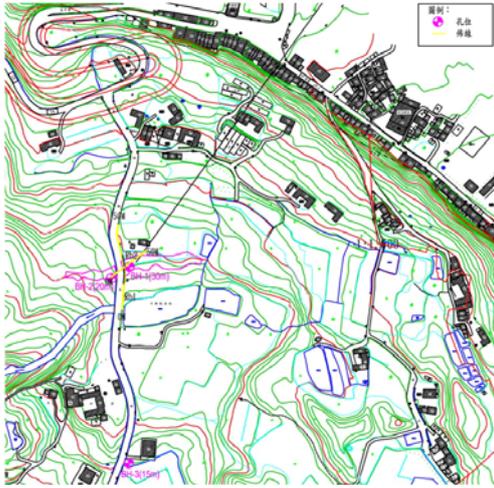
圖 20 第二示範區鑽孔及物理探測線位置圖
Figure 20 Location of logging and Geophysics
explore line (study site #2)

第二示範區本示範區依據湧水點、農塘位置，於上邊坡及下邊坡分別進行 3 處鑽探調查 (詳表 16)，孔位編號為 BH-1~BH-3 (詳圖 20)，鑽孔深度總計 65M，並佈置 2 條物理探測測線，而於 BH-1~BH-3 各孔設置水位觀測孔，進行地下水位調查，藉以了解自由水層隨時間變化之情形，以推估地下水蘊藏量。

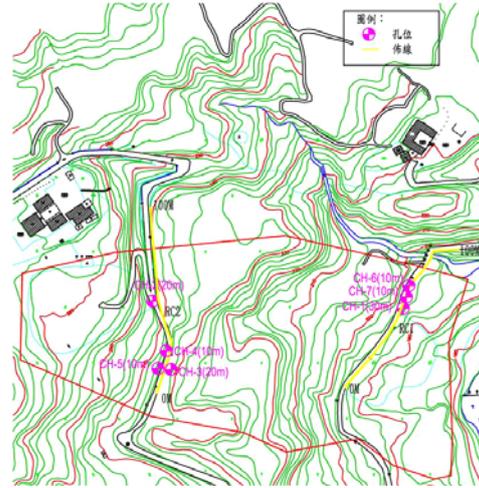
圖 21 第三示範區鑽孔及物理探測線位置圖
Figure 21 Location of logging and Geophysics
explore line (study site #3)

第三示範區本區於湧水位置鄰近進行三處鑽探調查 (CH-1~CH-3)，總深度約為 70 公尺，另實施橫向鑽孔 CH-4~CH-7 共四處，鑽孔總長度 40M (詳表 17)，並於上下邊坡順等高線方向實施物理探測，鑽孔及物理探測位置詳圖 21。

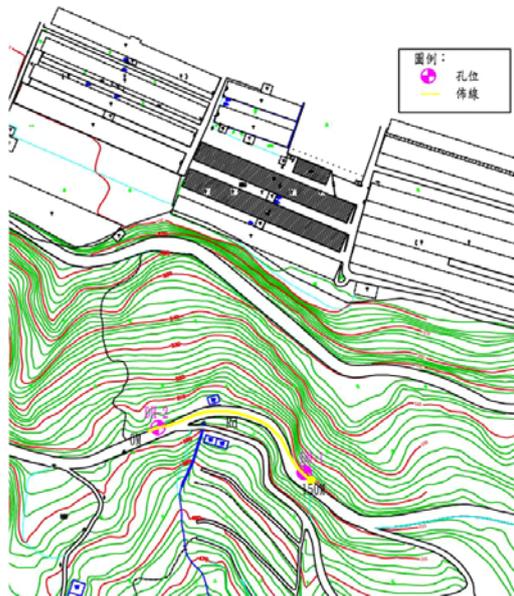
圖 22 第四示範區鑽孔及物理探測線位置圖
 Figure 22 Location of logging and Geophysics explore line (study site #4)

第四示範區本區於湧水位置鄰近進行二處鑽探調查 (DH-1~DH-2)，總深度約為 60 公尺 (詳表 18)，另於二孔間實施實施物理探測，鑽孔及物理探測位置詳圖 22。

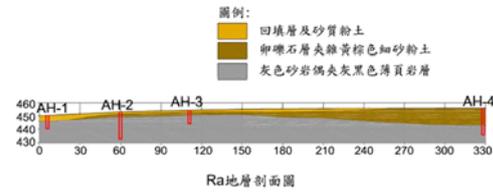
圖 23 第一示範區地層剖面圖
 Figure 23 Geology strata profile of study site #1

由探測得知，本電阻地層大致可分為三地層構造，上層為崩積層，第二層為崩積層或風化岩層，含水分佈不均，其下為砂岩層及頁岩層，岩層深度大致在地面下 8 公尺至 22 公尺，其中於測樁 40 公尺及 100 公尺附近為岩層變化界面。依地質鑽探結果所繪之剖面圖如圖 23 所示，而探測結果之電阻係數剖面圖如圖 24 所示。依據地層剖面及地球物理探測交叉比對之結果，從地表深約 3~5m 為主要地下水含水層，因此本區除了可蒐集地面湧水外，亦可由擋土牆處打設水平排水孔，加以蒐集地下水。

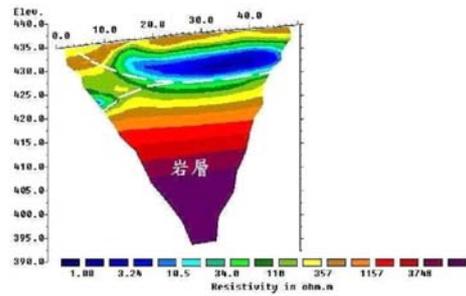
圖 27 Rb2 測線地電阻影像剖面圖
Figure 27 Resistivity Imaging Profiling Rb2
(study site #2)

岩層層，崩積層厚度大致在地面下 10 公尺至 15 公尺。依地質鑽探結果所繪之剖面圖如圖 25 所示，而探測結果之電阻係數剖面圖如圖 26、27 所示。

依據地層剖面及地球物理探測結果加以研判，從地表面深約 2~4m 為主要地下水含水層，含水層厚度較薄，但本區可延伸至第一示範區，形成一較大範圍的地下水含水層區，可透過更大範圍蒐集地下水，亦可蒐集由農塘溢出之水，共同形成大範圍的地下水蒐集區。

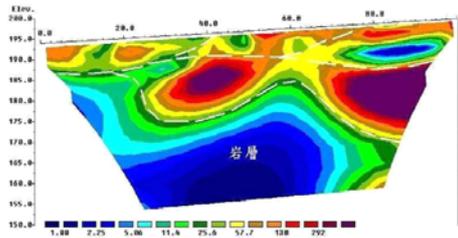
圖 29 Rc1 測線地電阻影像剖面圖

依地質鑽探結果所繪之剖面圖如圖 28 所示，而探測結果之電阻係數剖面圖如圖 29 及 30 所示。

由地層剖面及地球物理探測結果，本區的地下水含水層約從地面深 3~9m，主要為坡面的表土層及風化岩層，從擋土牆的排水孔及本次調查所施做的水平鑽孔，可發現地下水湧出情形，但其量不大，約每小時 19.2 公升。

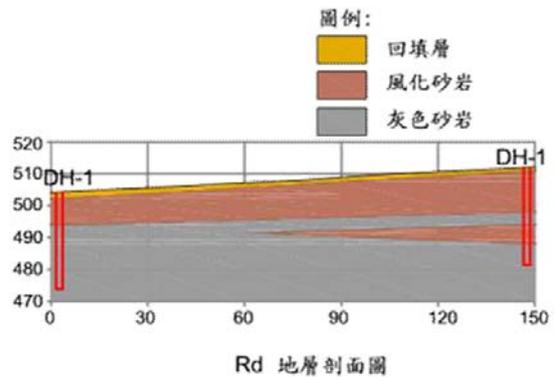
圖 31 第四示範區地層剖面圖

樁 35 公尺及 105 公尺附近為岩層變化界面。依地質鑽探結果所繪之剖面圖如圖 31 所示，而探測結果之電阻係數剖面圖如圖 32 所示。

依據地層剖面及地球物理探測結果，本區的地下水含水層僅有 1~2m 土層，但由於本區的北側即為新社鄉永源村（水井仔地區），該區農業發達，因此有較多的農耕灌溉行為，而本示範區正位於該區的下坡方，且為紅土礫石層與卓蘭層的交界處，因此地表水滲入地下後由礫石與岩層的界面處滲出，因此本區有多處的地下水滲流湧出的位置，其中一處在 9 月 18 日以量筒加以量測估算，其地下水湧出量可達每小時 12000 公升，另在 10 月 24 日再加以量測，仍可達每小時 6500 公升，因此該處為大坑地區目前所調查的地下水湧出最大量的位置。

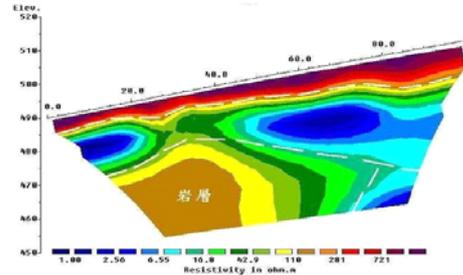
圖 34 Re2 測線地電阻影像剖面圖
Figure 34 Resistivity Imaging Profiling Re2
(study site #5)

Re2 測線：本電阻地層大致可分為二地層構造，上層為崩積層，第二層為低電阻頁岩層及高電阻砂岩層，岩層變化複雜，崩積層厚度大致在地面下 5 公尺至 12 公尺。由於本區未進行地質鑽探，因此由野外地質調查得本區之地表由上游崩落之礫石所覆蓋，其厚度研判由 2~10m 不等(最下游最薄，愈往上游愈厚)，其地下水滲出位置係由崩落的礫石與其下岩層(頭料山層香山相)界面處滲出，7~9 月地下水滲流明顯，10 月再加以觀察，滲流量已明顯減少，研判此一地下滲流與雨量多寡有明顯的相關性，冬季(乾季)時可能就沒有地下水滲流了，因此本區較不適合作為地下水引水地點。

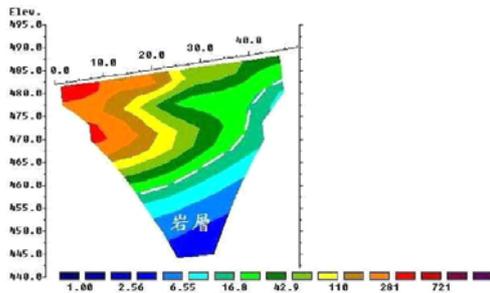
圖 33 Re1 測線地電阻影像剖面圖
Figure 33 Resistivity Imaging Profiling Re1
(study site #5)

本示範區佈置 2 條物理探測測線，探測結果之電阻係數剖面圖請參閱圖 33、34。

Re1 測線：由本電阻地層大致可分為二地層構造，上層為崩積層，第二層為低電阻頁岩層層，崩積層厚度大致在地面下 7 公尺至 25 公尺。
