2009 年莫拉克颱風中南部災區災害調查分析

Investigation and Analysis of Disasters in Central and Southern Taiwan due to Typhoon Morakot in 2009

水土保持學報 45 (2): 663 – 682 (2013)

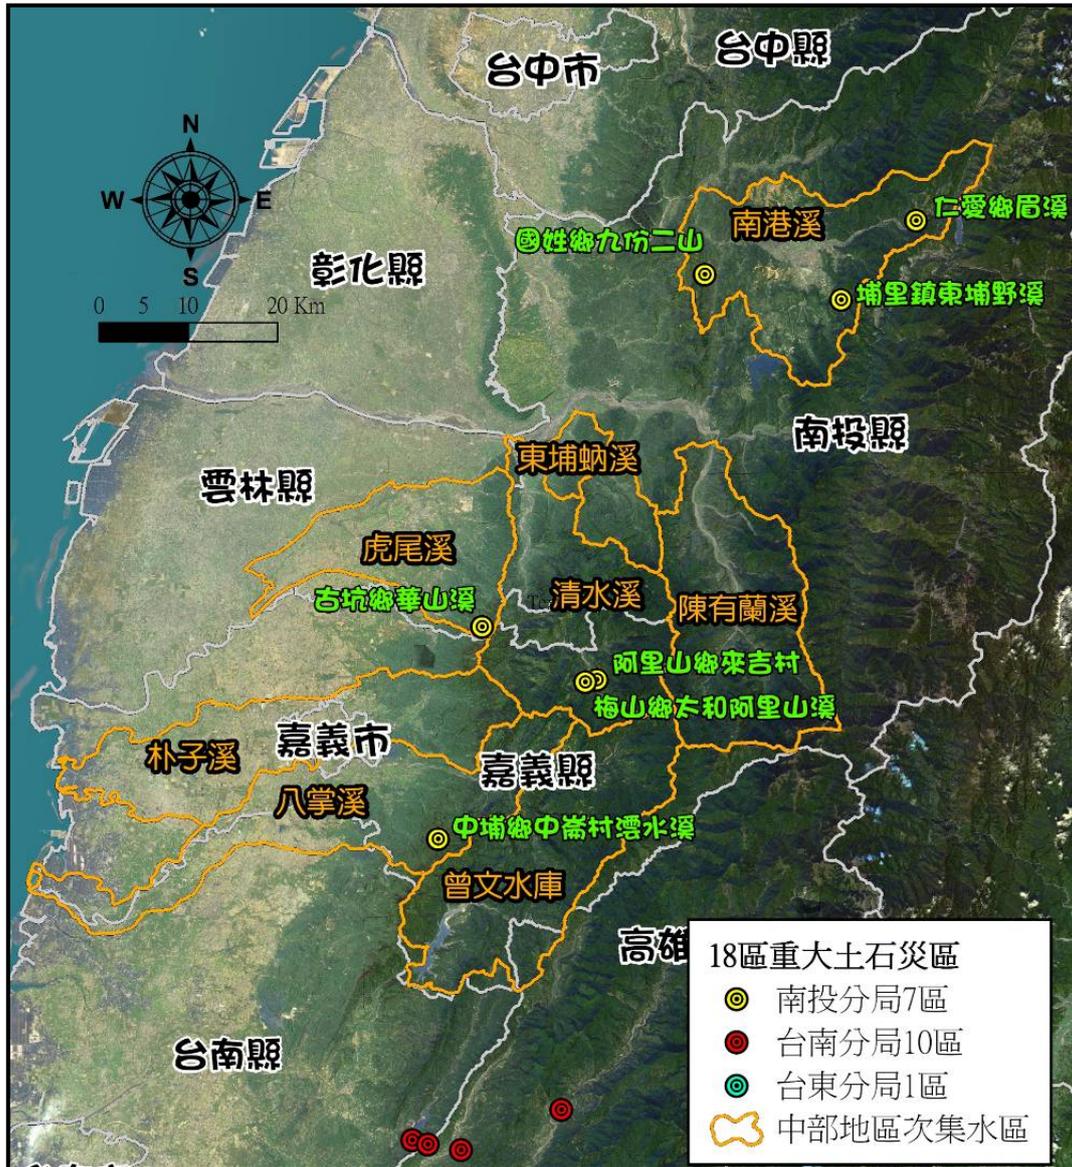
圖 1 中部地區重大土石災區位置圖

尾溪、南港溪及陳有蘭溪等 7 處，其中嘉義縣梅山鄉太和地區、中埔鄉中崙地區、雲林縣古坑鄉和南投縣國姓鄉 7 區更被列為土石災害重大災區(如表 1 及圖 1 所示)。

Figure 1 Locations of significant debris disaster areas in Central Taiwan

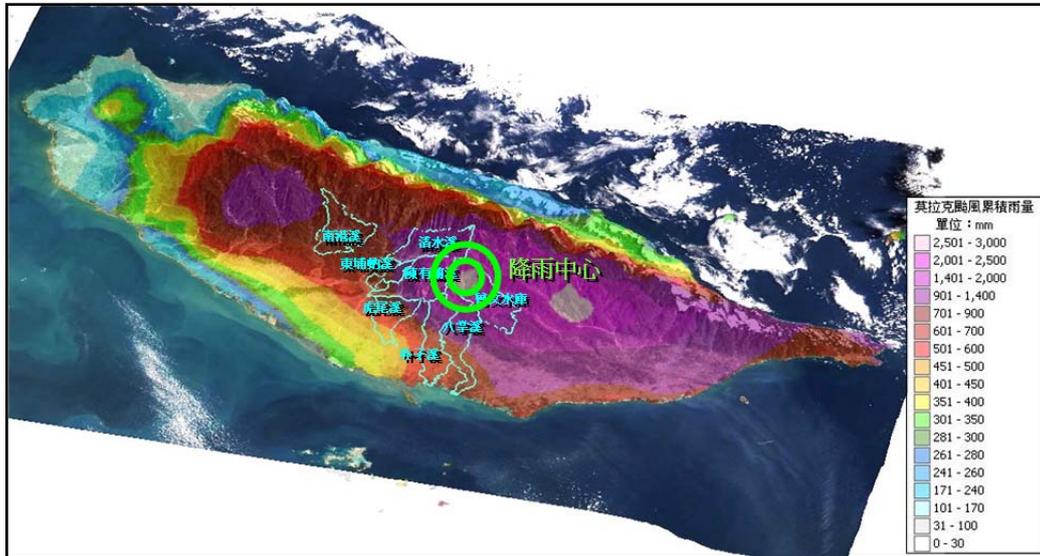
圖 2 莫拉克颱風事件累積雨量圖

參考經濟部水利署(2009)「莫拉克颱風暴雨量及洪流量分析」,得知主要降雨集中於 8 月 7 日~8 月 10 日,多項降雨統計記錄均創下或接近歷史新高。總雨量部分,本次莫拉克颱風降雨時間長達 5 天,8 月 6 日零時至 11 日零時,總雨量最大發生在阿里山站 3,004.5mm,總計有 18 站破 2,000mm,莫拉克颱風總累積降雨量分布圖(詳圖 2 所示)。

Figure 2 Cumulative rainfall for Typhoon Morakot event.

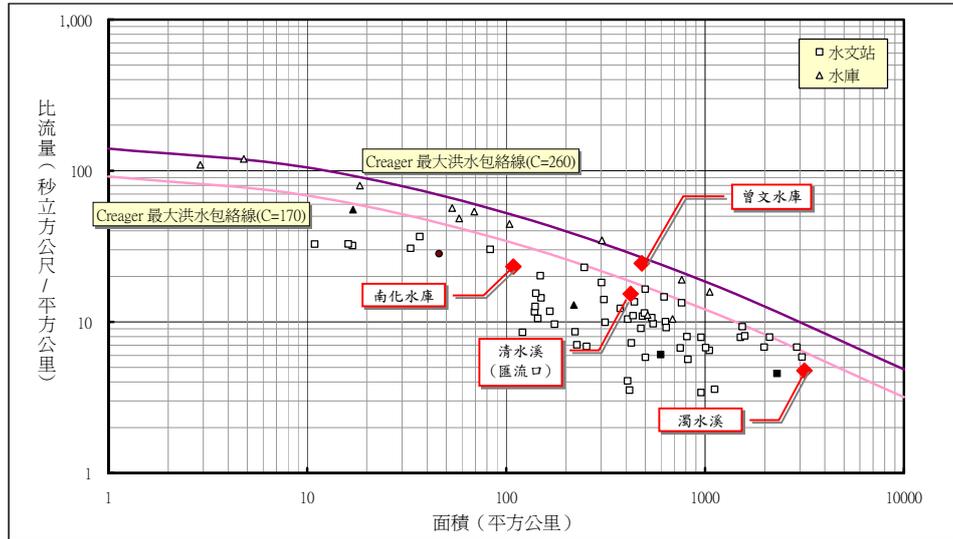
圖 3 莫拉克颱風與臺灣最大洪水紀錄包絡線之比較

進水量達 12 億 272 萬 m^3 ，洪峰流量為 $Q_p = 11,810 \text{cms}$ ，其值已接近臺灣最大洪水紀錄（詳圖 3 所示），亦遠高於曾文溪流域 200 年之保護標準。

Figure 3 Envelope comparison between Typhoon Morakot and the maximum flood record in Taiwan

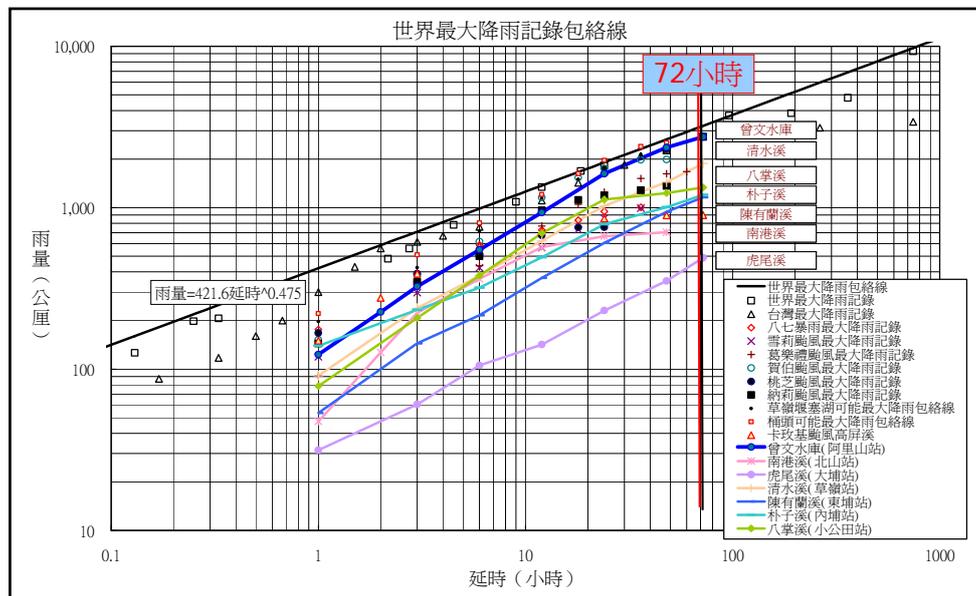
圖 4 莫拉克颱風與世界最大降雨紀錄包絡線之比較

本研究將研究區域內各次集水區，於莫拉克颱風之最大降雨記錄及臺灣歷年發生之較大颱風記錄，與世界最大降雨包絡線一併繪(詳圖 4 所示)。根據分布結果顯示，本次阿里山站總累積雨量 3,004.5mm 已超越 1996 年賀伯颱風(阿里山站，1,987mm)及 2001 年納

莉颱風(下盆站，2,319mm)之降雨紀錄，且該站降雨延時 24、48 及 72 小時累積雨量均為莫拉克颱風發生最大降雨量之測站，亦為台灣歷年之冠(分別為 1,623.5mm、2,361mm 及 2,748mm)，累積降雨已接近世界最大降雨記錄(2,646.12mm，印度乞拉朋齊)。另外由各集水區 72 小時降雨情況亦可知，本次莫拉克於曾文水庫之降雨為最大，其次為清水溪、八掌溪、朴子溪、陳有蘭溪、南港溪及虎尾溪，其大致災害嚴重程度接近。

Figure 4 Envelope comparisons between Typhoon Morakot and the maximum global rainfall record

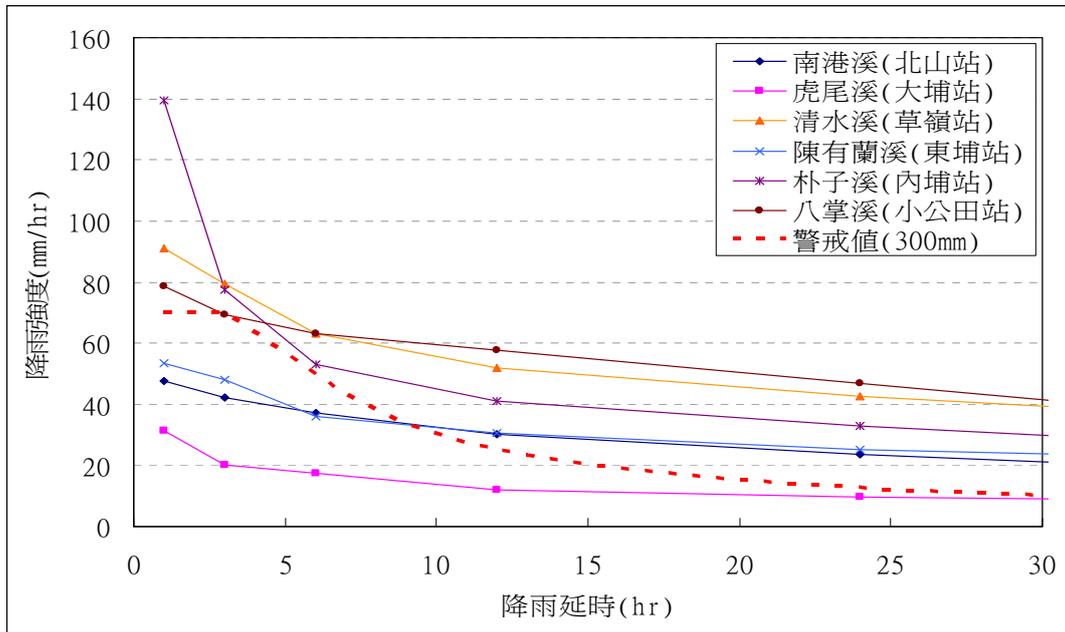
圖 5 計畫集水區最大降雨強度與延時關係圖

將研究區域莫拉克災後新增崩塌地與不同延時最大降雨強度套疊分析，得知集水區最大降雨強度與延時關係圖(詳圖 5 所示)，可知若以一般土石流累積雨量警戒值 300mm

進行比對，研究區域除虎尾溪集水區外，其餘集水區之降雨情況皆已超出於 300mm 警戒值。顯示研究區域之降雨狀況多已高出致

Figure 5 Relationship between maximum rainfall strength and duration in the project watershed.

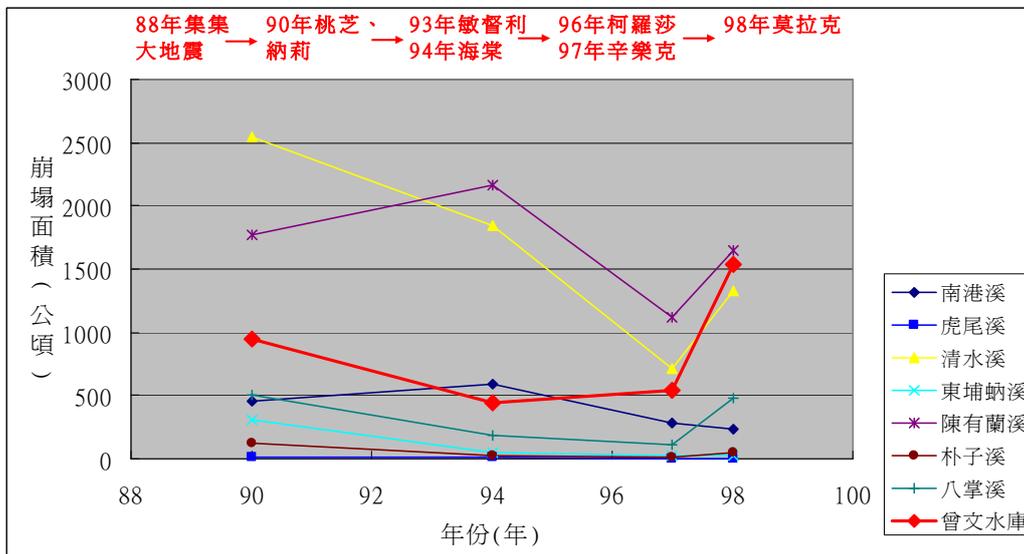
圖 6 中部地區歷年崩場地變化圖

本研究蒐集自民國 88 年九二一地震後崩塌地面積，至 2009 年莫拉克颱風後崩塌地面積，(詳表 4 及圖 6 所示)，因農委會水土保持局分年分期長期投入水土保持保育治理措施，崩塌地逐年下降，整治成效顯著。而 2009 年八八水災帶來的超大豪雨，讓位於莫拉克降雨中心之中部地區新增大量崩塌地，其中曾文水庫、清水溪及陳有蘭溪等次集水區之變化量最大。

Figure 6 Variations of landslide in Central Taiwan

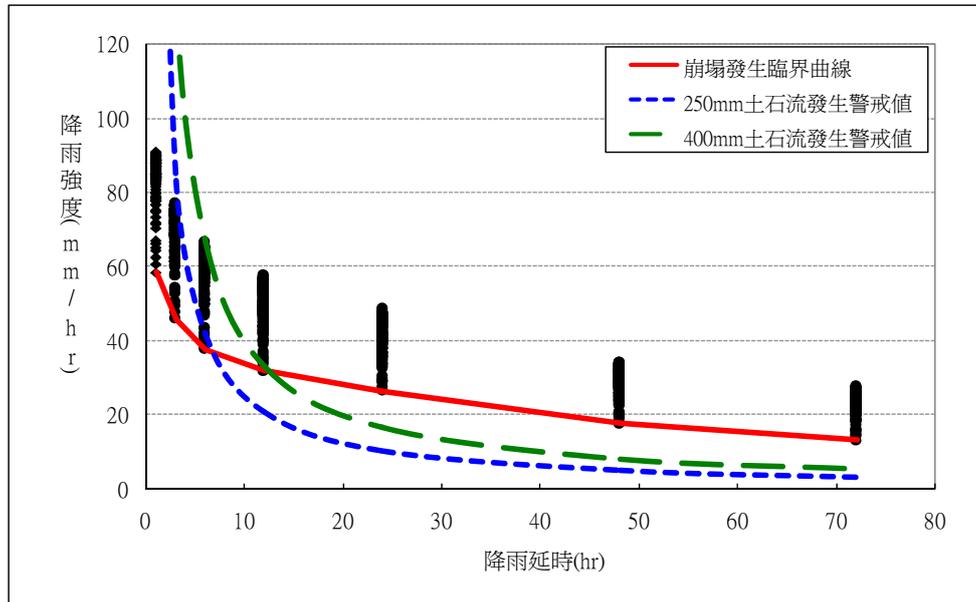
圖 7 清水溪次集水區致災延時曲線

度，作為集水區訂定崩塌發生臨界值之參考。因崩塌地是土石流主要土砂來源，且降雨配合大量新增崩塌地通常誘發土石流機率很高，故本研究加入水土保持局所公告各次集水區內鄉鎮之土石流發生警戒值，比對目前土石流警戒發布基準線與崩塌發生臨界線之關係。(詳圖 7 所示)以清水溪次集水區為例，得知由短延時(約 7hrs 以內)來看，會產生實際累積雨量未達土石流警戒值，但已超過致災臨界值，故會有崩塌災害已產生但未發布紅色警戒之情況。由長延時(約 7hrs 以上)來看，會產生實際累積雨量已達土石流警戒值，且發布紅色警戒，但並未超過致災臨界值，故會產生紅色警戒發布、人員撤離，但離致災臨界值仍有一段距離，易造成民眾抱怨及浪費資源之情形。建議未來可加入歷史致災紀錄，

Figure 7 Disaster-resulted duration curve in the sub-watershed of Ching Shui Creek.

劃定更接近實際致災之臨界線，並重新研究 石流紅色警戒發布時機。
 土石流警戒值之訂定標準，以更精準掌握土

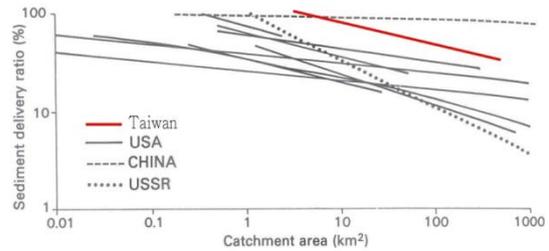
圖 8 台灣泥砂遞移率與集水區型態關係圖

合理泥砂排放量採用泥砂平衡(sediment budget)之概念以集水區泥砂遞移率推估，根據「台灣泥砂遞移率與集水區型態關係圖」(詳圖 8 所示)，推估中部地區集水區遞移率約 60%，又集水區泥砂生產量約為 41,878m³，則合理泥砂排放量為 25,127 萬 m³。

Figure 8 Relationship between sediment delivery ratio and drained area in Taiwan

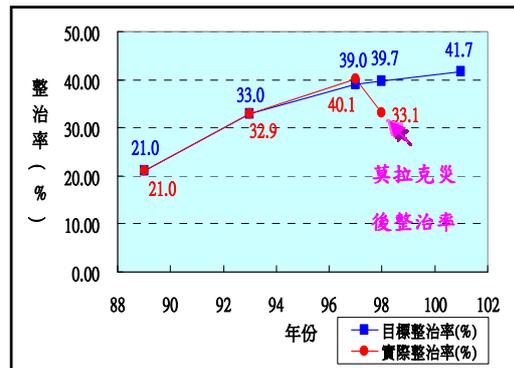
圖 9 中部地區歷年整治率變化圖
Figure 9 Ratio of sediment remediation variation by years in Central Taiwan.

依據上述推估成果，集水區泥砂生產量約為 50,704 萬 m^3 ，合理泥砂排放量為 30,423 萬 m^3 ，治理後集水區泥砂控制量約為 6,712 萬 m^3 ，依據(1)式莫拉克颱風過後土砂生產整治率約為 33.1%(詳圖 9 所示)。因為前述各集水區內地文資料皆引用自莫拉克災前之資訊，故建議未來可根據各子集水區災後地文資料更新後，重新評估災後實際整治率，以作為後續計畫研擬之依據。

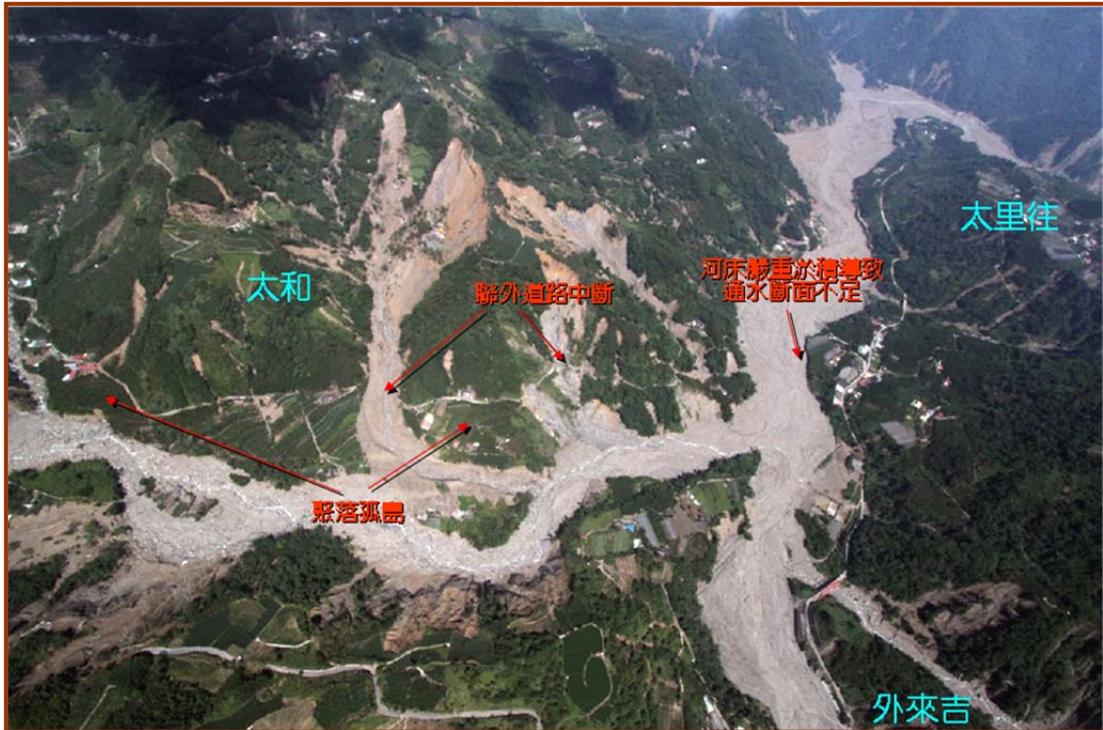
圖 10 阿里山溪太和區域莫拉克災後照片

以本次莫拉克颱風來看，因災害規模遠大於歷年已知災害，使得許多山區主要聯外及居民維生道路、橋樑同時中斷導致山區聚落形成孤島，居民無法藉由既有道路逃生與進行維生物資補給(詳圖 10 所示)，使得莫拉克期間空中救援出動歷年災害最多的 5,038 架次。故面對未來可能再發生極端氣候，應考量從社區性避難擴大為區域性避難，檢討避難路線與避難地點是否應依不同累積雨量，採取分級避難機制，以減低災害受困及傷亡人數。

Figure 10 Bird-view of the Tai He area of Ali Shan Creek after Typhoon-Morakot disaster.

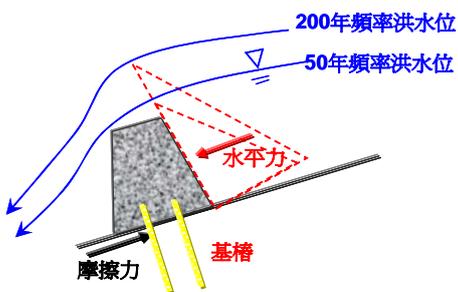
圖 11 防砂設施示意圖

- 1、提升工程整體品質－提高材料強度或加配置鋼筋亦或基樁設計。
- 2、落實執行品管制度－嚴格執行各項品質稽查及監造作業等。
- 3、提高滑動之安全檢討標準－原有檢討標準是在 50 年頻率洪水下，檢討不同有效壩高之安全係數 F.S，據行政院農業委員會水土保持局(2005)「水土保持手冊」不同洪峰流量訂定不同安全係數檢核標準，以提高防砂壩之承受能力，(詳表 6 及圖 11 所示)。
- 4、以軟體設施補強硬體之不足，(如圖 12 所示)，包含土石流監測、避難規劃、土地使用管制、防災教育宣導...等。

Figure 11 Illustration of erosion-control facility.

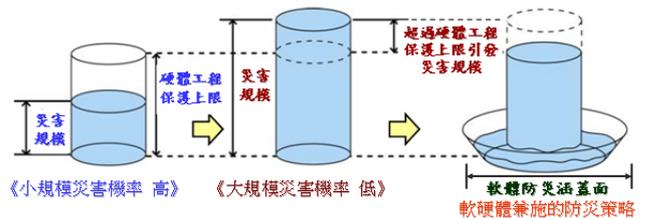
圖 12 軟硬體兼施防災策略示意圖

Figure 12 Illustration for strategy on disaster prevention via both hardware and software

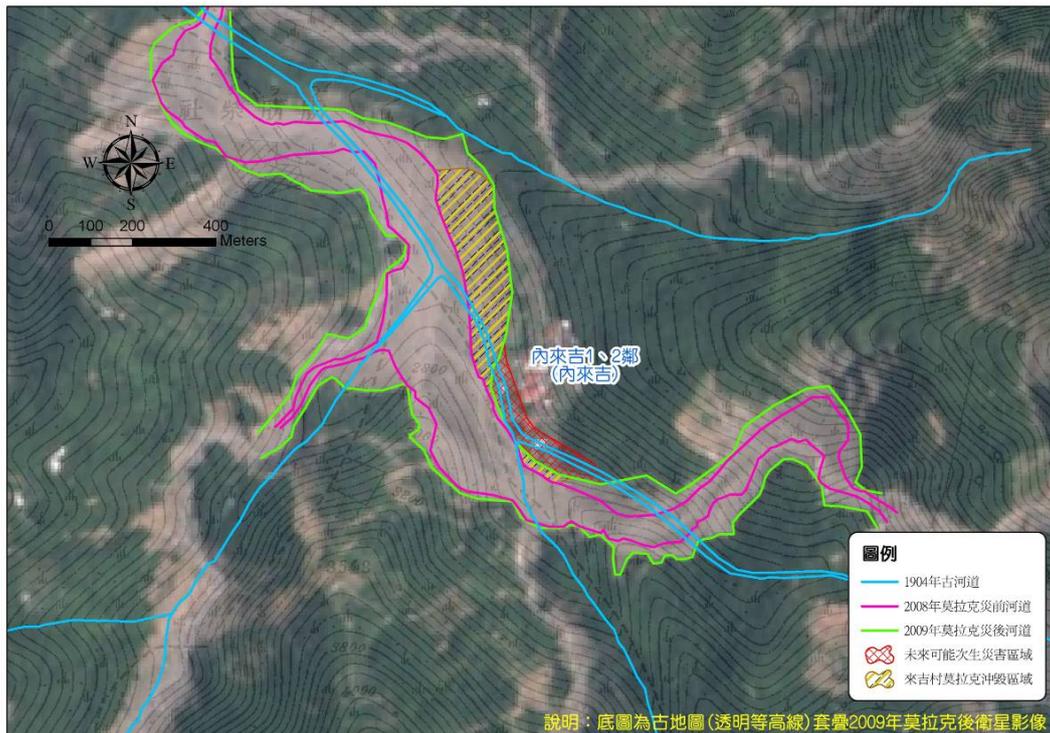
圖 13 阿里山溪來吉村河段歷年河道變遷圖

據台灣總督府(1904)「臨時台灣土地調查局地形圖」，即通稱的堡圖，堡圖採用二萬分之一之比例尺，每幅地圖涵蓋經度六分、緯度四分。以嘉義縣阿里山溪來吉村為例，將 1904 年古河道地形與莫拉克風災前後(2008 年及 2009 年)衛星影像做套疊比對，(詳圖 13 所示)，由套疊比對結果可知，現況保全聚落(來吉村 1、2 鄰)有部分區域位於古河道地形上，在本次超大降雨量的影響下已有 4.2ha 農地和 6 棟房屋遭大水沖毀或遭土石掩埋，若將現況河道(2009 年莫拉克災後河道)與 1904 年古河道位置比對，仍有部分未被沖毀的聚落位於古河道上，故評估阿里山溪未來再次生洪災之可能性仍高，建議可將原居住於河道旁之居民予以搬遷安置，阿里山溪可採自然演替復育方式還地於河，且未來仍必須嚴密監控，避免災情超乎預期。

Figure 13 Channel migration over the years in the section of Lai Ji village of Ali Shan Creek.

建議未來可全面檢討土石流或野溪沖積扇和河道岸邊崩場地，造成河道流路變動間接影響之保全對象，另亦可利用 1904 年古河道地形與莫拉克災後衛星影像之套疊比對，探討未來可能造成災害之地區，以先期推動各策略方案，降低次生災害造成的生命財產的損失。
