新竹縣坡地農塘盤點及改善活化之研究

A study of farm pond inventory and improvement on the slopeland in HsinChu County

水土保持學報51 (1): 2697-2708 (2021)

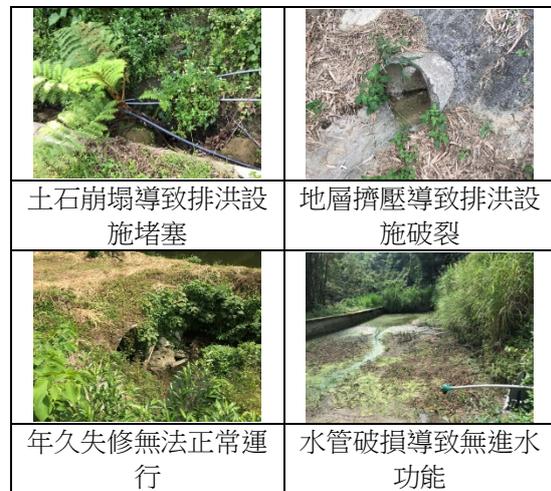
圖3進水設施及排洪設施損壞情形

統整本研究現勘結果，造成進水設施及排洪設施損壞情形主要有年久失修、天然災害(如土石崩塌、地層滑動等因素)或是人為破壞(如行車經過壓壞管線)導致設施破損或管線堵塞，導致影響其功能，如圖3所示。

(1) 進水設施與排洪設施

以較堅固之材質進行改善，或是將管線擴建並定期維護清理，透過改善工程可延

長進水設施與排洪設施使用年限，如圖7所示。

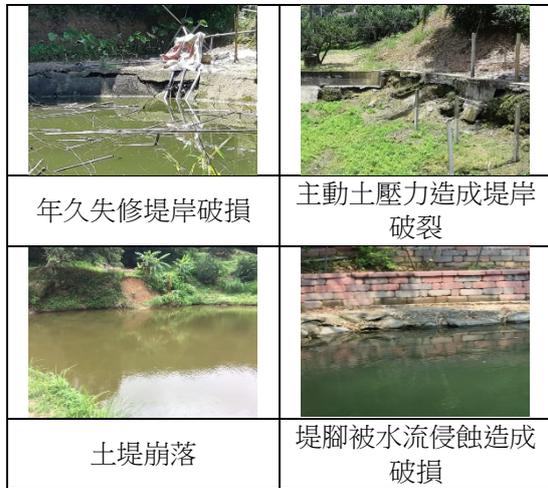
圖4農塘堤岸損壞情形

統整本研究現勘結果，農塘堤岸破損主要多為年久失修、天然災害(如土石崩塌、地層滑動等因素)、主動土壓力或堤腳被水

流侵蝕造成破損等因素造成，如圖4所示。

以加強加固處理工程處理，增加農塘堤岸強度，減少堤腳及堤岸損壞之機率，或是以農塘堤岸邊坡以緩坡植草之方式進行農塘邊坡改善，還有將農塘堤岸加高增加整體蓄洪體積，如圖8所示。

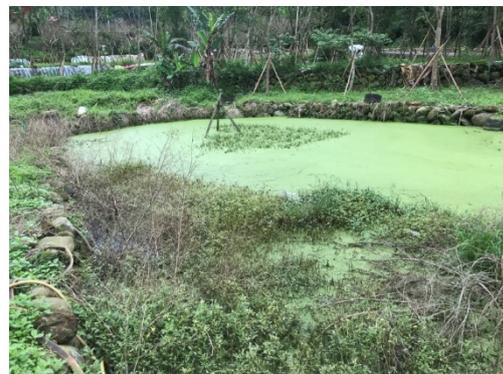
圖5本研究農塘已淤積之情形

農塘淤積原因大多為無定期進行維護工程、周邊地面裸露或鄰近種植淺根植物固結土壤功能不強，導致地表土壤沖蝕等原因，表5為本研究可到達之農塘淤積情形統計表，農塘淤積情形如圖5所示。

除可透過清淤工程解決問題外，亦可透過專業技師審慎評估後以正確的方式改善農塘型式，解決農塘淤積之情況。還可以採

用上、下池設計，並以上池做為沉砂用途，同時預留清疏通道，以增加農塘使用之年限。

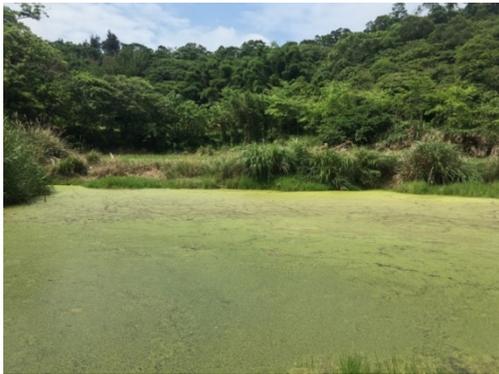
圖6農塘優養化現象

座，表6為本研究水質檢測結果之統計表，雖然大部分農塘符合灌溉用水水質標準，但有少部分農塘已有優養化之情形發生，而優養化現象大多數為鄰近農作物施肥量太多，導致多餘的肥料順著地表進流進入農塘，如圖6所示。

除了以水質處理劑、泥底清除劑以及病菌抑制劑等化工手段進行水質淨化外，可於農塘內設置生態浮島，利用生態浮島能有效改善水質、水體的特性，其可透過水生植物植栽、殘株覆蓋提供生物遮蔽與生態棲地等功能，亦可達到水域邊坡防護、水景佈置、水質淨化與生物優勢族群調控等目的，甚至能減輕水體由於封閉或自循環不足帶來的水體腥臭、優養化現象(林瑋佑，2017)。

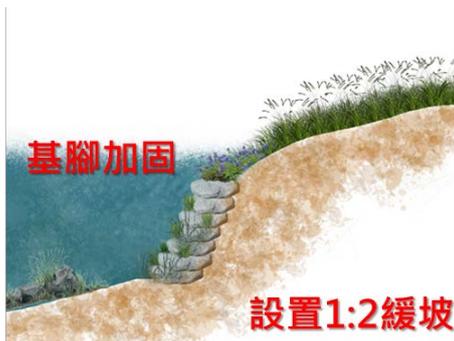
圖9堤岸設施補強處理對策示意圖

塘岸邊坡以緩坡植草為原則，並於坡腳

進行加固工程，以砌石或多孔性材質來構築，藉以提供生物進入及藏匿，營造出具生態系維護及景觀保護之措施，並以鄰近既有之材料進行工程施作不僅可降低施工成本，亦可達到景觀之一致性，圖9為堤岸設施補強處理對策示意圖。

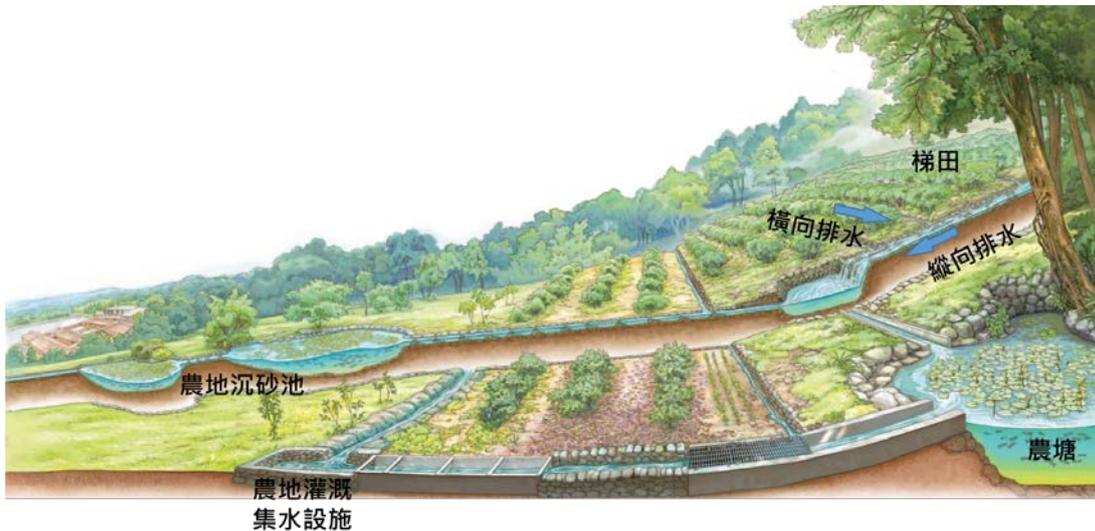
圖10 既有水路串聯示意圖(水土保持局，2014)

因應新竹地區大多數農塘小於0.1公頃，如用地取得無虞建議可透過挖深及擴大蓄水面積增加滯洪空間，在條件許可下亦可透過水路之串並聯打造農塘最有利之營造條件，利用系統性的連結鄰近農塘能增加地表逕流遲滯時間，以達減災防洪之效益，利用既有之溝渠改善安全水路，可降低串並聯之成本(圖9)(池瀚斌，2019)。

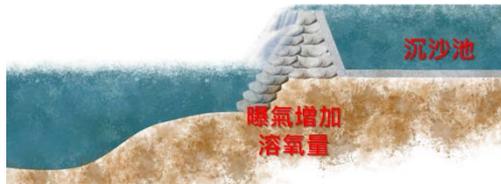
圖11清淤處理對策示意圖

考量採用上、下池設計，並以上池做為沉砂用途，同時利用高程差，產生跌水曝氣功能增加水池溶氧量，而邊坡使用之材質以

砌石邊坡1：2之緩坡進行工程規劃，並設置清淤便道定期進行農塘清淤工程增加農塘使用年限，圖11為清淤處理對策示意圖。

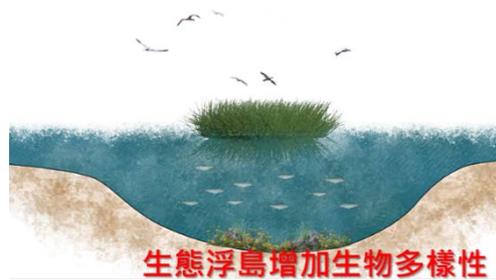
圖12淨化水質處理對策示意圖(1)

藉由人工浮島設計手法，解決農塘水質不佳問題，亦可營造出農塘友善生態棲息空間。如遇農塘蓄水面積過小，可於農塘周圍種植淨水植物，圖12及圖13為淨化水質處理對策示意圖。

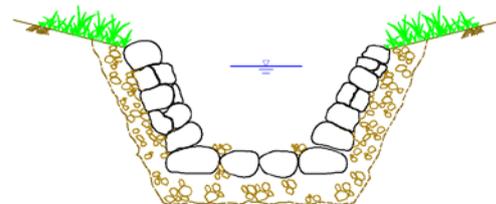
圖14砌石溝示意圖

利用現有排水路，順應地形變化，適當調整溝渠斷面大小，盡量避免斷面尺寸刻意單一化，以多孔性材質以提供生物進入及藏匿，打造生態系之友善環境，圖14為砌石溝示意圖。

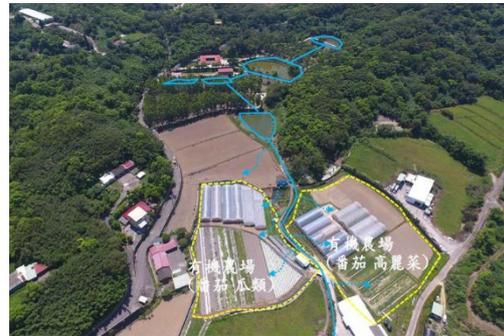
圖18 農塘營造與農業生產示意

農塘之使用源自傳統水稻文化，坡地引水灌溉不易，故開闢農塘以儲存豐水期水源，以供農田灌溉之需。然因氣候變異及坡地開發增加洪患威脅，加上部分農塘之功能系統較不完善，因此形成土砂淤積、水質不佳等環境問題，進而影響農作物生長以及農作產業之困境。針對農塘之功能性改善旨在提升蓄水及滯洪容量、減少淤積以及增加灌溉面積等效益，在整體性規畫下結合農塘與在地農業(圖18)，形成一完善之供給系統。
