# 九九峰震災崩塌地植生復育之長期監測與評估

## Long-term Monitoring and Assessment of Vegetation Restoration on the Earthquake-induced Landslide at the JouJou Peak Area

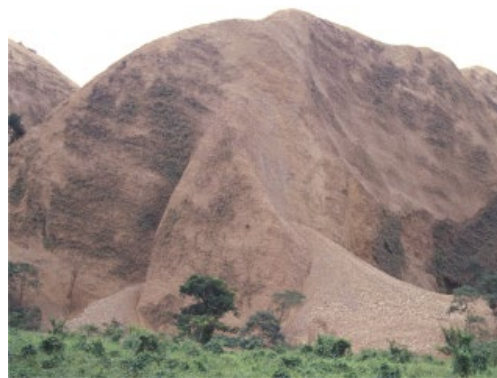
圖8 九九峰地震初期之裸露坡面

Figure 8 Earthquake-induced landslide site of the studied area on 1999/9/27

圖8為九九峰地震初期之裸露坡面，雖山頂及上坡區位之表土崩落，造成植生被移除而土壤裸露，緩坡或平坦之坡腳處仍有較多植生，未受到震災之影響；而其坡面仍殘存部份植生，該植生為台灣的特產之多年生草本台灣蘆竹。由於台灣蘆竹之地下部與竹子很類似，根莖非常之發達，加上其莖(梗)為下垂性且中空。分布於台灣地區海拔1,800公尺以下之山區。由於生長習性與其他植物不同，喜好成群生長於陡峭斜坡、崖壁或者石縫之間，因此極為適合九九峰之礫土陡峭地形。

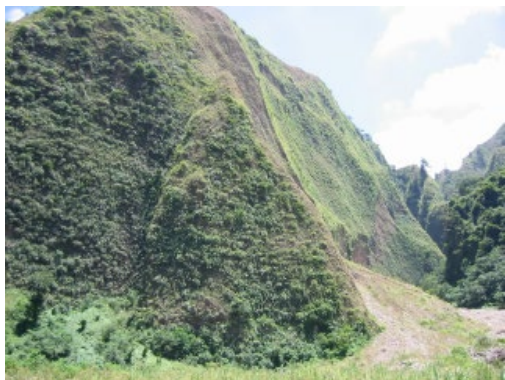
圖9 九九峰震災4年後崩塌地植生復育情形  
Figure 9 Vegetation restoration condition of the landslide sites 4 years after the 921 earthquake

圖9為同一區位於震災4年後之植生恢復情形，雖仍有部份坡面裸露，可能是受到颱風侵襲或坡腳不穩定之影響而造成，但大部份坡面已經佈滿台灣蘆竹，顯示在無人為干擾之自然復育情形下，崩塌地在植物入侵後可逐年生長及恢復地表植生。

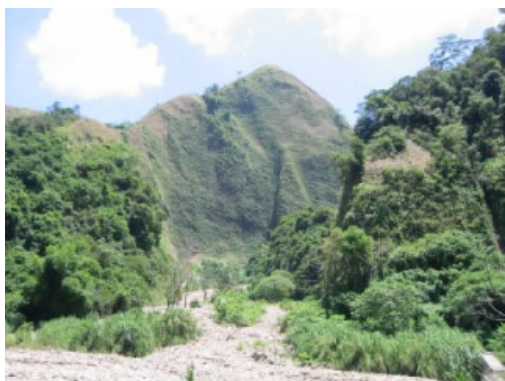
圖10 九九峰遭受颱風侵襲之土石流情形  
Figure 10 Typhoon triggered debris flow disaster of the studied area

圖10為該地區遭受颱風侵襲之土石流情形，土石堆積在較平緩之野溪區域。而該地區在20年間即使遭受10場以上的颱風侵襲，崩塌區位之植生仍逐年復育。

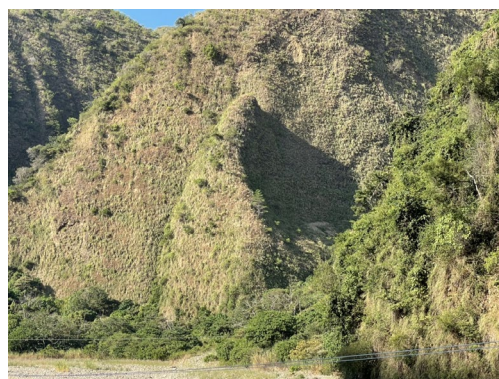
圖11 九九峰震災20年後崩塌區位植生復育情形

Figure 11 Vegetation restoration of the landslide sites 20 years after the earthquake

圖11為2021年11月之九九峰地區現況，歷經震災後約20.5年的時間，崩塌區位因植物入侵復原良好，裸露土壤已不太明顯。據林信輝及黃俊仁(2000)指出921震災後九九峰崩落地之入侵先驅樹種有野桐、血桐、白匏子、構樹、羅氏鹽膚木、臺灣二葉松等；在較少人為干擾之地區，樹種組成較複雜，其中以桑科榕屬及樟科植物為主，而地被植物則以乾生之多年生種類為主等。此外，在大部分裸露地，五節芒常形成極大之優勢，另有台灣蘆竹懸垂於較陰濕之峭壁，形成另一種景象。
