大規模崩塌潛勢區調查監測與整體治理規劃研擬-以臺中市

-和平區-D016 達觀為例

Investigation and Monitoring of Large-Scale Collapse Potential Areas and Development of Overall Management Planning - Dahguan(D016), Heping District, Taichung

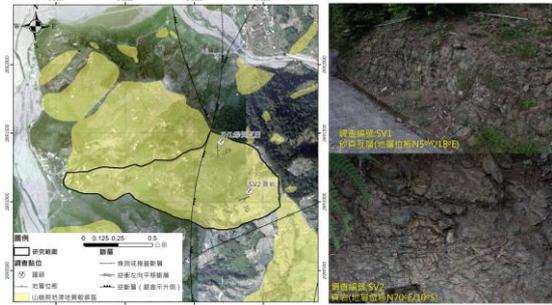
圖 1 岩層露頭位置及現況照片圖
Figure 1. Outcropping location of rock formations and photos

本研究首先進行地表地質調查，其中包含地形、露頭、地層位態及岩性等項目。由調查結果顯示，研究區範圍內有兩處露頭（圖 1），地表土壤主要為風化之棕黃色粉質細砂而岩石部分則為砂頁互層及頁岩。砂岩主要特性為黃棕色至灰色砂岩偶夾層剪裂泥，砂頁互層則為灰色砂岩與頁岩互層，具備豐富之沉積構造。研究區範圍之地質構造方面，發育有司馬限斷層（圖 2）（經濟部地質調查及礦業管理中心，2011）。司馬限斷層係一東側上升之逆斷層，其斷層角度約為 75 度，向東南傾斜，為一高角度逆斷層。司馬限斷層下盤所屬坡面為順向坡面（地層向西傾，傾角約為 40 度左右），斷層上盤則為逆向坡（地層向東傾，傾角約為 15 度左右）。岩性為砂岩夾薄層頁岩、砂岩及粉砂岩等。坡度及坡向分布如圖 3 所示。

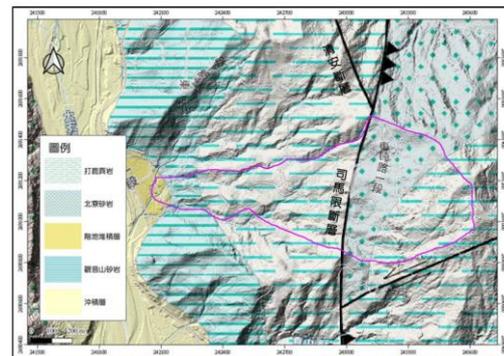
圖 2 地質結構圖
Figure 2. Geological map

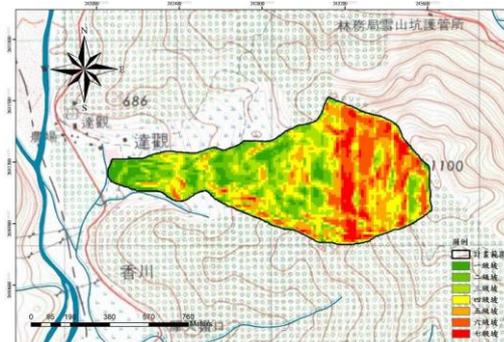
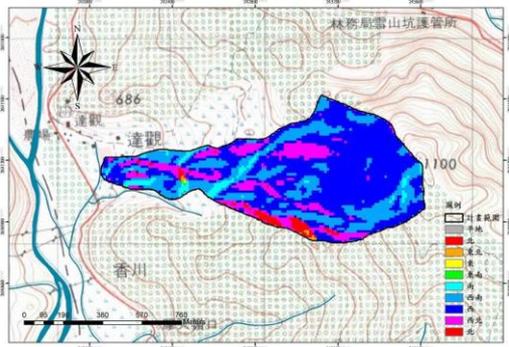
圖 3 坡度分布圖 (上); 坡向分布圖 (下)
Figure 3. Slope distribution map (top); Aspect distribution map (bottom)

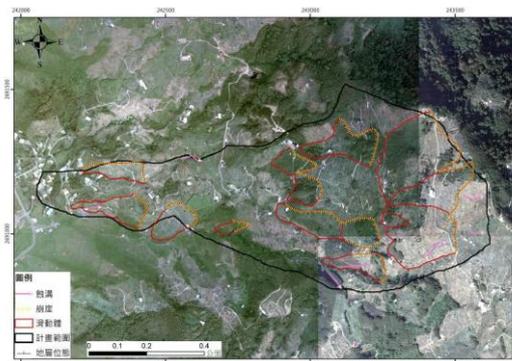
圖 4 崩塌及蝕溝判釋與調查成果圖

Figure 4. Interpretation and investigation results of collapse and gully erosion

本研究利用空載 LiDAR 產製 1m 解析度之數值地形資料 DEM/DSM 及解析度 25mm 的正射影像進行崩塌及蝕溝判釋與調查，以了解本區崩塌地發育之特性。經判釋與調查結果顯示 (圖 4)，本研究區範圍內共有多個崩塌地滑動體，其區位主要發育於河道邊坡位置，但雖有地形跡象，但現地調查卻無明顯之地滑或破壞現象。除此之外研究區之下邊坡具備順向坡地形特徵，此亦為本區崩塌發育之潛因。

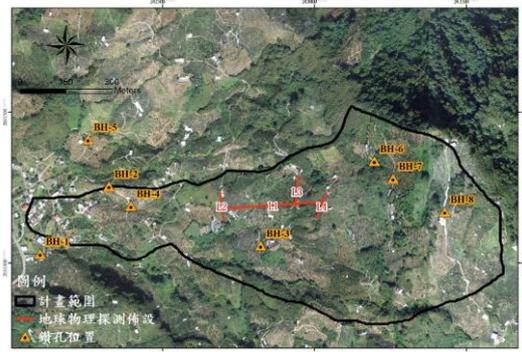
圖 5 地球物理探測測線及鑽孔位置分佈圖
Figure 4. Geophysical survey line planning and borehole location distribution map

本研究分別於汛期前及防汛期各進行一次地電阻測量(農業部農村發展及水土保持署, 2018)，汛期前為 4 月份測量 (當月總降雨量 207.5mm)，防汛期為 8 月份測量 (當月總降雨量 1034.5mm)，探測結果再輔以既有水位觀測井的監測成果，則可進一步評估本研究範圍內之不同時期之降雨及地下水位變化關係。現場規劃為四條地電阻影像剖面，測線 L1、L2、L3 及 L4，L1 測線長度為 335 公尺，L2 及 L3 測線長度皆為 100 公尺，L4 測線長度為 135 公尺，共計 670 公尺 (圖 5)。

鑽孔布置以取得本區代表性地質剖面為目的，除避免重複前期鑽孔位置外，尚須考量可取得地層剖面之完整性、可能滑動體之分布及可能滑動深度、地電阻影像剖面測線、安裝監測儀器之需求等，鑽孔高程均以現地高程為基準，鑽孔位置佈設如圖 5 所示。109 年 2 月時，BH-5 孔內約 4.5m 處阻塞，已無法持續監測。

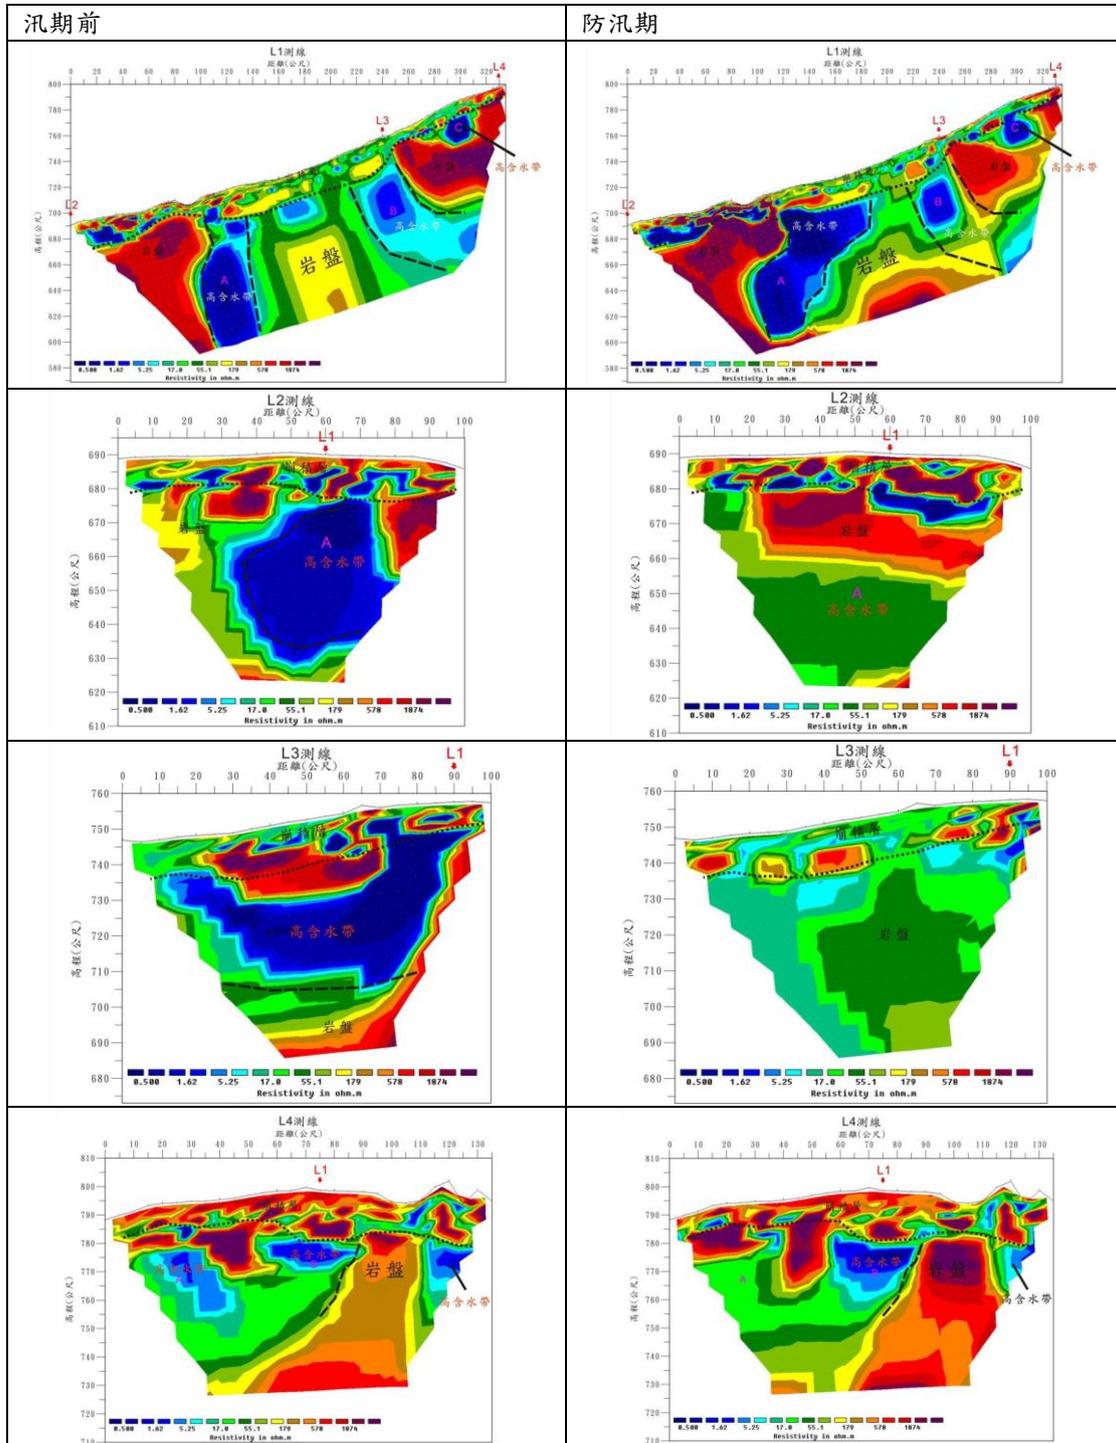
表 1 地電阻綜合研判成果

Table 1 Comprehensive research and judgment results of ground resistance

整體施測結果（表 1），顯示調查區域內地層電阻率隨著時間變化有非常大之差異，有增加也有減少，研判於地層裂隙中地下水含量互有消長，於地層電阻率增加區域研判為地層滑動造成下邊坡受到擠壓，切斷地下水通路所造成，於地層電阻率減少區域研判為地層滑動造成邊坡張裂，使得降雨時地表水易藉由此通道往下入滲，造成低電阻區區域擴大，整體來看調查區域邊坡研判應處於較不穩定之狀態，於強降雨時當地層中地下

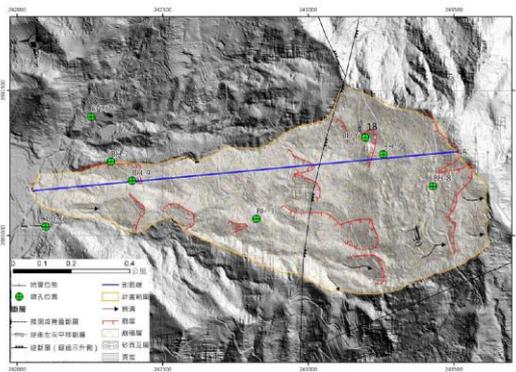
圖 6 地質鑽探與細部調查地質圖

Figure 6. Geological map of geological drilling and detailed investigation

地質鑽探成果顯示研究區域地層主要為砂岩、粉砂及崩積層組成，0~20m 多為崩積岩層，極破碎且易塌孔，岩性單調重覆，且岩性與地質圖大致相符（圖 6 及圖 7）。

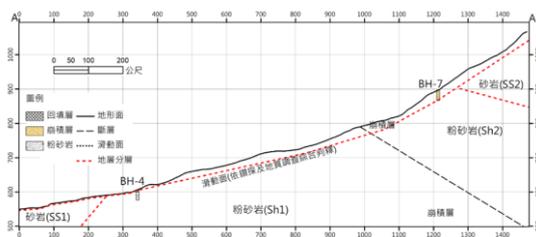
圖 7 地質剖面圖

Figure 7. Geological profile

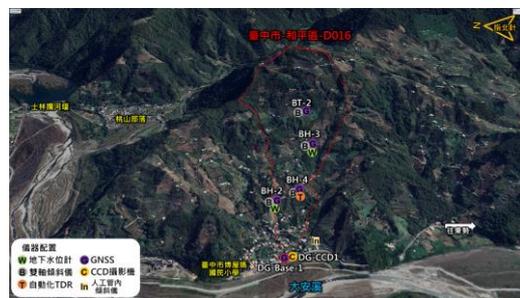
圖 8 自動監測站分布圖

Figure 8. Distribution of automatic monitoring stations

D016 於 107 年研究開始時至 112 年間陸續建置手動監測儀器為傾斜觀測管，自動化監測儀器包含自動化水位站、雨量站、雙軸地表傾斜儀、自動化 GNSS、TDR 及即時影像 (CCD)，相關儀器分布位置如圖 8 所示。以第一次觀測結果作為初值，並定期進行觀測之；自動化成果於農業部農村發展及水土保持署「大規模崩塌監測整合系統」平台展示，提供即時且持續監測成果（農業部農村發展及水土保持，2020）。

監測期間，人工量測之傾斜觀測管在 30 公尺深度內側向位移變化量無明顯變化，自動化監測儀器部分，地下水位監測結果顯示，降雨期間，地下水位有上升情形，尚未達到警戒基準。雙軸地表傾斜儀監測結果顯示，該區域無明顯的地表變位情形。GNSS 地表變位監測結果顯示，該區域無明顯的地表變位情形。

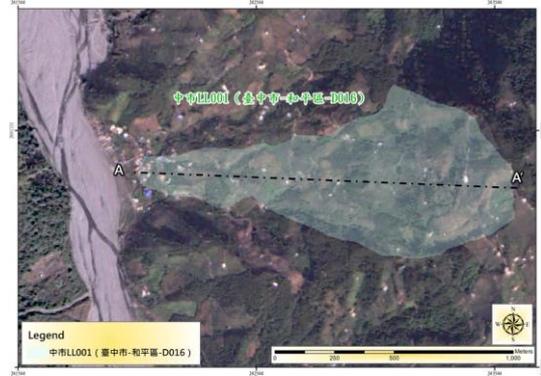
圖 9 邊坡穩定分析剖面位置圖

Figure 9. Slope stability analysis profile location diagram

用剖面如圖 9，相關輸入參數如表 2，其方法包含 Morgenstern-Price、Bishop、Janbu、Ordinary、Spencer 及 GLE 等，可對不同土體類型、複雜地層和滑動面形狀邊坡作分析，主要是將通過土體的滑動面以滿足力平衡或力矩平衡的方式求解安全係數。低水位穩定分析利用 DEM 萃取出地形剖面線高程資料，採用現地鑽探資料與材料試驗結果，建立數值模型分析可能破壞滑動面，依據地下水水位高程，低水位於地表下 13 m，分析結果 F.S.=1.428。高水位穩定分析依據歷史高水位資料來建立模型，以水位在滿水位 0m 分析，分析結果 F.S.=1.282。

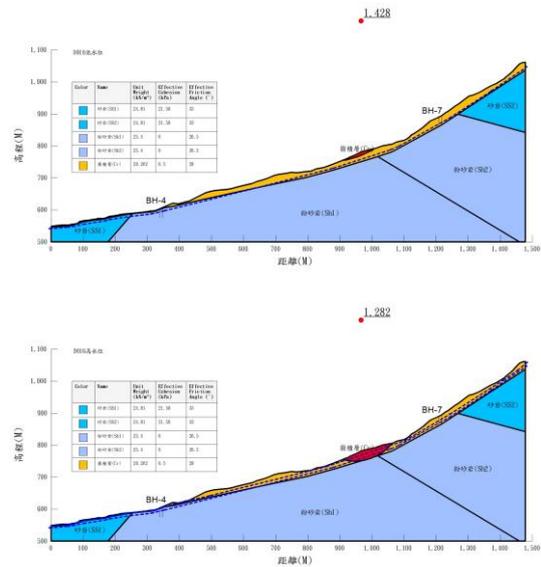
圖 10 低水位穩定分析圖（上）；高水位穩定分析圖（下）

Figure 10. Low water level stability analysis map (top); High water level stability analysis map (bottom)

本研究利用邊坡穩定分析等方式進行分析（圖 10）並檢討警戒管理基準值，112 年所訂之警戒基準值，地下水水位基準值部分為地表下水位抬升至 2 公尺處即需注意，達滿水位即進入警戒；雨量基準值以累積 24 小時降雨量來計算，達 490mm 即需注意，達 700mm 即進入警戒（農業部農村發展及水土保持，2022）。其餘警戒基準值如表 3，後續將持續進行分析，並進行滾動式檢討。

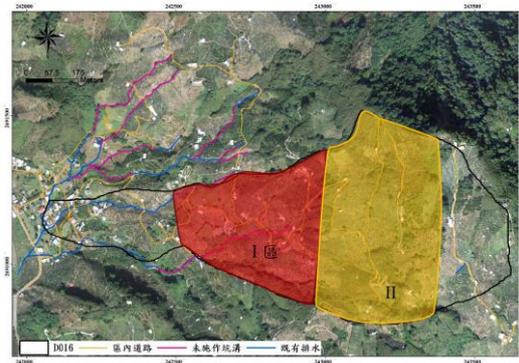
圖 11 重點區域劃分

Figure 11. Classification of key areas

研究區域經由現場地表地質調查、監測資料及邊坡穩定分析，可以發現在坡腹的位置由於降雨所產生之雨水入滲致地下水飽和層水位上升，也增加非飽和層土壤之單位重。亦會使土壤之抗剪強度降低，使得邊坡於降雨發生後於某脆弱面發生破壞變形，甚至發生滑動破壞，邊坡穩定性較差，可將坡腹區列為重點注意區 (I 區)；另由邊坡穩定分析可發現上邊坡邊坡穩定度較低，可能由

於上邊坡較陡之緣故，故上邊坡可劃為重點注意區 (II 區)，劃分範圍如圖 11。日後於颱風豪雨期間，可重點關注兩區域，以因應該區發生之崩塌狀況。
