# 九份二山震災崩塌地復育之長期監測與評估

## 摘要

## Long-term Monitoring and Assessment of Restoration for the Earthquake-induced Landslide at the Chiufanershan Area

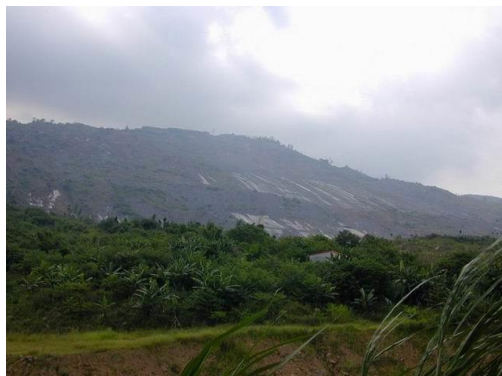
圖9 九份二山震災後之裸露坡面(2000/7/2)  
Figure 9 Earthquake-induced landslide site of the studied area on 2000/7/2

圖9為九份二山震災一年內之崩塌裸露坡面，上方為土石崩落區位，表土被移除而岩層裸露、下方為土石堆積區位，因土壤鬆軟，約一年左右植被恢復情形甚佳。圖10為2000年8月遭受桃芝颱風侵襲之景象，颱風造

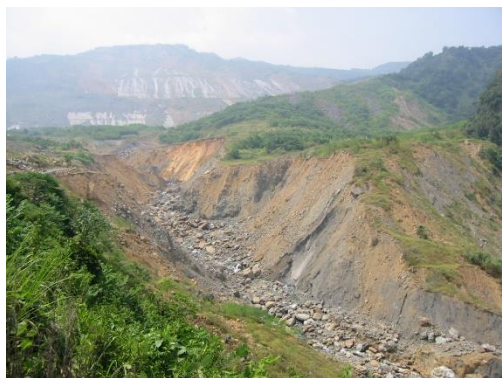
圖10 九份二山下游堆積區河道受桃芝颱風沖刷情形 (2000/8/21)  
Figure 10 Scouring of the river channel in the downstream piling area by typhoon Toraji.

成中興橋上游河道遭受洪水沖刷而刷深擴床，因其為鬆軟之土石堆積區，河道刷深達數十米。圖11為2023/3/11之九份二山崩塌面全景，上方崩落區位之植生恢復良好以草生五節芒為主，中興橋上游梳子壩附近則已被植生完全覆蓋。
