# 多期無人機影像建模及光達測繪於落石型災害公路邊坡之 養護與減災應用

## Application on maintenance and hazard mitigation of rockfall-prone highway slope with multi-temporal UAV photogrammetry and UAV-LiDAR surveying

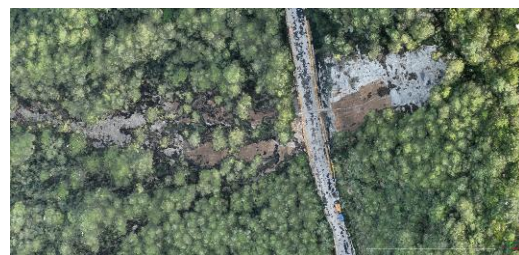
圖 7 高穿透率之全坡面叢密點雲成果

相較於攝影測量，無人機光達同樣具備作業時間快速、可蒐集高區位調查資料的優點，且光達可穿透林下，較無地形遮蔽問題。多時期的點雲資料具備極高的比對價值，可用於進行進階的三維坡面穩定分析。本研究利用 UAV 光達成果獲得了高穿透率的全坡面叢密點雲如圖 7。

Figure 7 High-penetration dense point cloud data for entire slopes

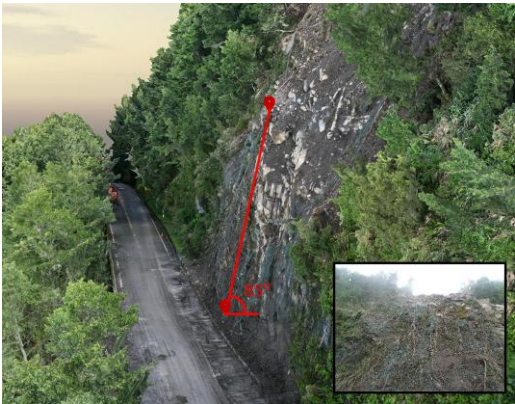
圖 9 目視巡查邊坡視角受限

案例為高陡邊坡,坡趾接近 90 度,若單純依靠目視巡查方式,僅能站立於邊坡兩側或道路面上人工巡查,對於坡高 10 m 以上位置無法評估,造成視角有限的問題進而延伸落石隱憂如圖 9。

Figure 9 visual blind spots in slope inspections

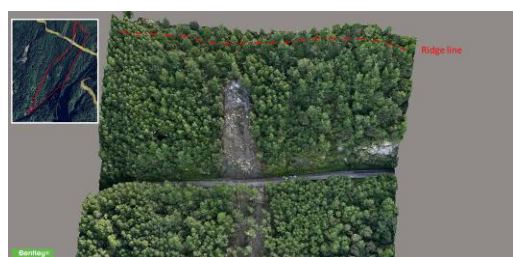
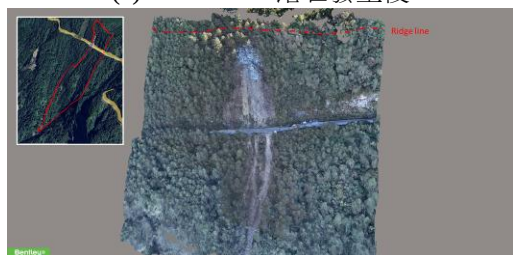
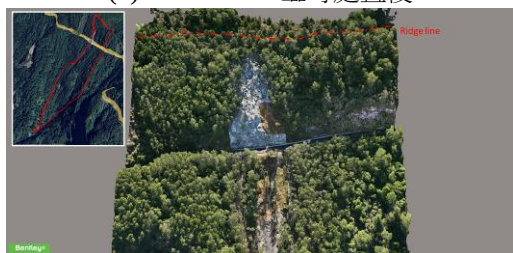
圖 10 歷次無人機影像建模成果  
Figure 10 Previous UAV photogrammetry results

透過無人機攝影測量建模,本研究對案例邊坡的坡面進行了檢視,並成功識別出浮落石料源以及張力裂縫,後續自發生落石事件後根據連續三期(共計四次建模)作業追蹤案例邊坡之中長期穩定狀況如圖 10,由各期無人機建模之空三報告節錄模型解析度(GSD)及控制點精度(RMSE)整理如表 3。

(a) 2023/08/25 落石發生後

(b) 2023/11/25 臨時處置後

(c) 2024/04/25 長期處置

(d) 2024/8/06 後續追蹤

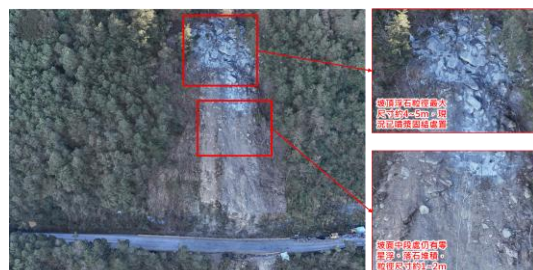
依據無人機影像可以清晰顯示坡面上距道路 52 m 及 48 m 高度存在的浮落石堆積區域(約 20 m×15 m)，坡頂處為浮、落石源頭區，經量測尺寸高達 4 m，堆積範圍如圖 11，

若以目視巡查將無法確認該區位情況。

圖 11 無人機建模浮落石料源判釋成果  
Figure 11 UAV-based modeling results for identifying loose rockfall sources

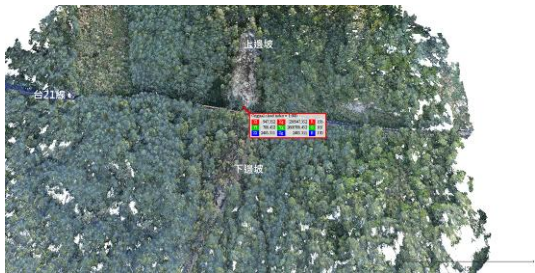
圖 13 案例邊坡無人機光達成果圖

UAV 光達技術提供了高穿透率的全坡面叢密點雲成果，這使得林下及難以目視的區域也能進行詳細的地形分析，本研究配合落石發生後以無人機光達進行三次資料收集，

以初值與第二期比對評估臨時處置時期之變異情況，第二期與第三期比對評估長期處置時期之變異情況如表 4，三期無人機光達收測資料之精度及點雲密度如表 5 無人機光達成果如圖 13。

Figure 13 UAV LiDAR for the study slope
