# 集水區內道路闢建對坡地崩壞與溪流環境影響之探討

台中市大坑地區土地公坑集水區內道路為該集水區內居民對外聯繫之要道。位處山區，每逢颱風、豪雨侵襲即造成邊坡崩塌及土壤流失現象，嚴重危及道路安全。造成坡地災害發生的原因繁多且複雜：如山區雨量過大，使道路本身及沿線坡面不堪負荷所致；地質、地形、土壤等先天條件不佳；或因道路本身施工設計不良所致。本研究之目的在探討集水區內之道路於開闢後對邊坡穩定及河流的影響，並提出在進行人為的開發動作前，應擬訂避免因開發而導致坡地災害的防治措施，以確保道路通行安全。

## A Study on Impact of Road Construction on Slope Failures and Stream Environment

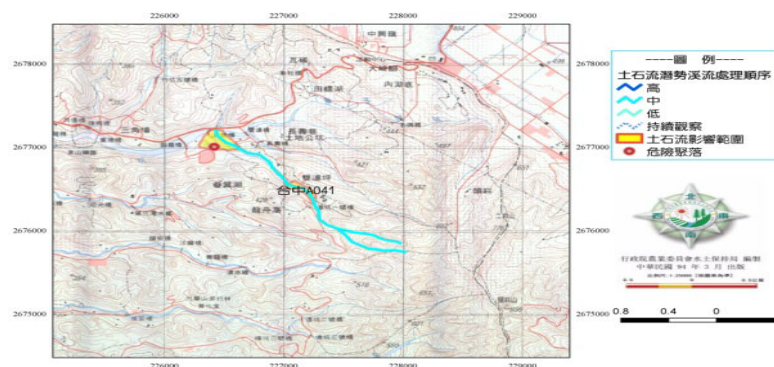
圖7. 台中A040土石流潛勢溪流

本區崩塌地面積 $13000\text{m}^2$  坡度為 $75^\circ$ ，依據表6推估其崩塌量為 $33,800\text{ m}^3$ ，如此大量之土砂，在豪雨期間，將由逕流往下游帶離，形成土石流潛勢溪流或野溪之重要土砂來源，可能使既有之構造物破壞或磨損，甚至危及聚落之安全，如目前無名橋上游河段溪床淤積嚴重，即係因上游大量崩塌土石所造成，故後續研擬處理對策時，應將本野溪中、上游所產生之大量土砂所帶來之影響納入考量。

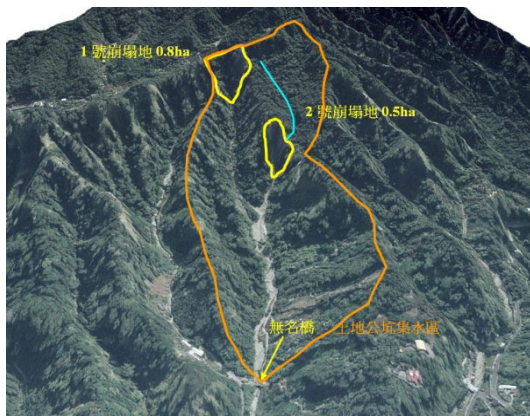
圖8. 集水區內崩塌示意圖

土地公坑集水區鄰近地震斷層帶，經 921 地震後使原本已破碎之地質結構更加鬆散，集水區上游之崩塌面積顯著增加如圖 8.9.10 所示。

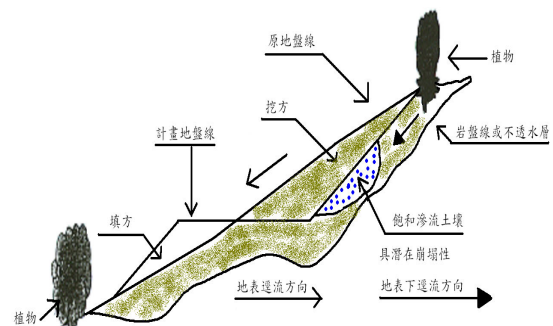
圖12. 道路闢建剖面及坡地水文特性圖  
Figure 12 . Road construction profile chart and hydrology feature on slope.

由上述可知，興築道路容易改變區域原有之土壤及坡地水文特性，截斷固有流路，破壞天然排水系統，如集水區內闢建道路時未施作足夠的排水工程，則易引發邊坡災害。道路闢建剖面及坡地水文特性如圖 12 所示。
