瑞里幼葉林地滑機制探討

幼葉林地滑位於嘉義縣梅山鄉瑞里村，近年來遭逢暴雨侵襲即有地層滑動災害發生，尤其以民國 98 年 8 月之莫拉克颱風造成之滑動破壞最為嚴重，初步估計滑動體頭部地表陷落約達 1~2 公尺以上。經初步地質調查、地下水文監測等相關調查工作後，發現本地滑區為一老崩塌區，研究邊坡所在屬卓蘭層分佈，岩性為砂頁岩互層特性，前次地質災害導致大規模坡體順向滑動，並於研究邊坡留有厚層崩積土層，先民於此地屯墾已有百年以上歷史，但近年極端降雨導致邊坡穩定狀態超過臨界條件，是以前次崩積材料再次向下坍塌，相關滑動特性尚待持續監測加以證實。

Investigation of the Landslide Mechanism in Ruei-Li Iou-Ie Woodland

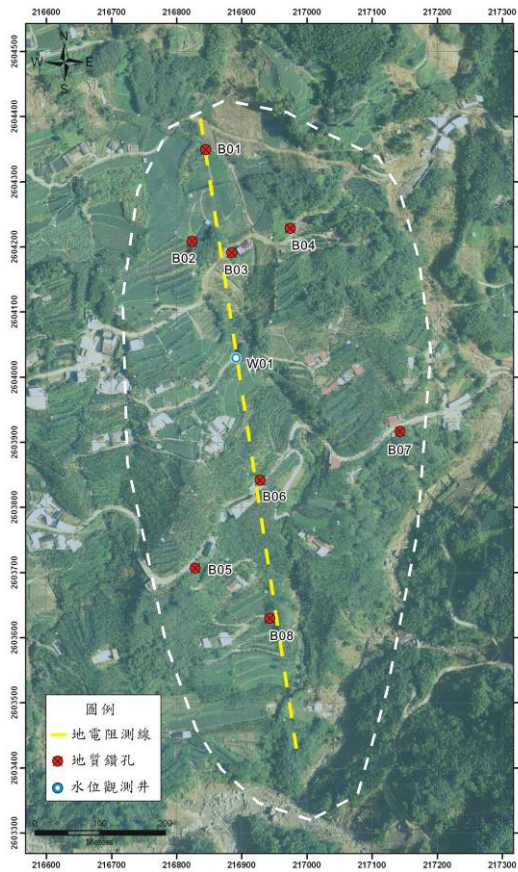
圖 8 地電阻探測測線佈置圖

本研究施設一條縱向地電阻探測測線 (RIP1)，測線長度為 1000 公尺，佈設位置如圖 8 所示。

本研究地電阻探測剖面成果如圖 9 所示，經比對露頭電阻率及測線上鑽孔資料 (B01、B03、W01、B06 及 B08)，可得知本測線上地下水水位面大部份位在崩積層內，深度約在地表下 5.0m~30m。在岩層方面，大致可推論出崩積層或表土層因受地表人工結構物、地下水及夾有岩塊，因此電阻率分佈較

廣，電阻率 1~400 Ω -m，厚度 6.0m~35m；在測線 0m~675m 主要以砂岩為主，電阻率大於 50 Ω -m，但中間夾有三處砂岩夾頁岩或砂頁互層的地層，其電阻率集中於 20~50 Ω -m，但局部可能因含水、泥或破碎使得電阻率降至 2 Ω -m，此三處地層主要分佈於 200m~230m、300m~560m 及 580m~600m；675m~1000m 主要以頁岩為主，由於局部破碎及含水，因此電阻率介於 2~40 Ω -m。
