嘉義縣瀨頭區位崩塌因素初步探討

Preliminary Discussion of the Factors Causing Laitou Landslide in Jiayi, Taiwan

水土保持學報 44(2) : 177 – 188 (2012)

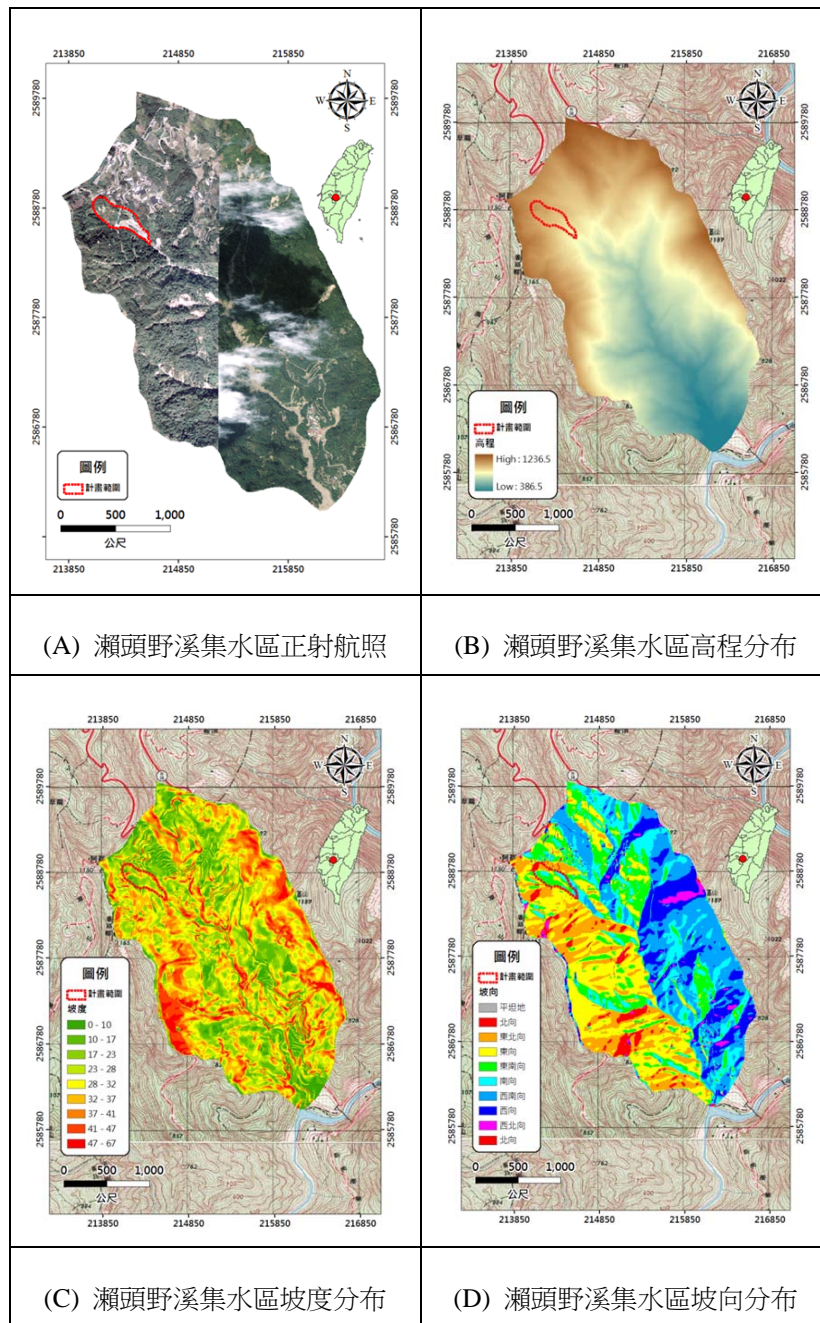
運堆積等交互作用影響，變化劇烈，初步統計瀨頭所屬集水區內坡度大多介於 25 度~40 度之間，介於易發生崩塌及地滑之坡度，如圖 2 所示。

崩塌地屬於曾文溪上游集水區，根據中央地質調查所 5 萬分之一台灣各區圖幅，未出版部分則參考中央地質調查所之集水區地形與地質資料庫成果查詢系統之資料進行整合，初步調查本區地質大多由長枝坑層構成，為台灣山區常見之砂頁岩互層，其差異侵蝕常是造成災害的幕後推手，加上此區受瀨頭斷層縱向穿越，增加此區地質不穩定因素。

研究區位地勢陡峭，配合地質條件之砂頁岩互層及瀨頭斷層，造成本區之地文條件之先天弱勢，再加上鄰近曾文溪之河谷解壓及下切等作用，易導致土砂災害的發生。

圖 2 研究區位地文相關資料圖

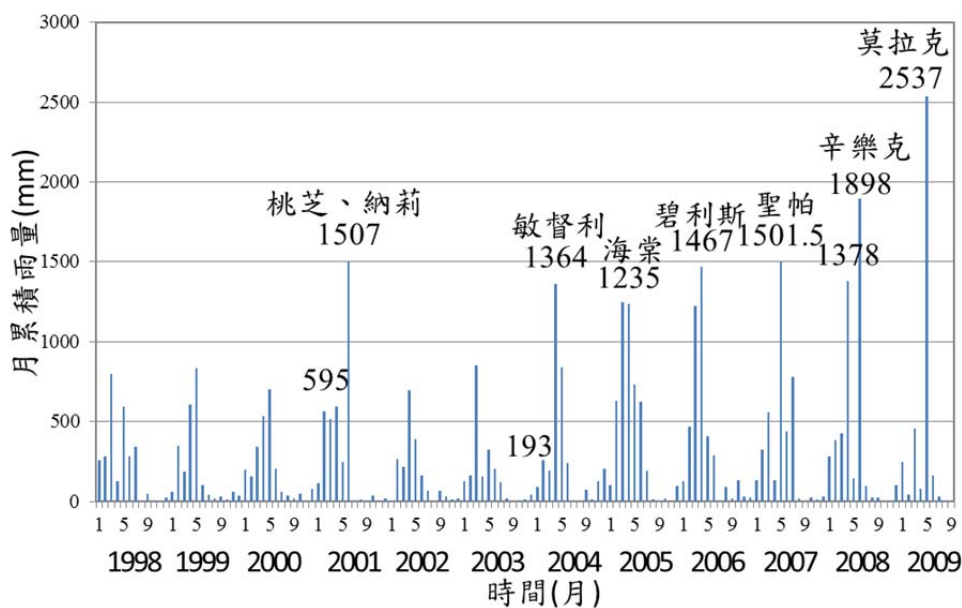
瀨頭崩塌地於民國 93 年、97 年及 98 年幾個重大颱風事件中，發生崩塌地潛移之現象，各次颱風來襲之月累積雨量如圖 3 所示。其中於 98 年莫拉克颱風來襲時最為明顯；莫拉克侵台期間，於瀨頭地區降下之強

大雨勢，單月累積雨量達 2500 公釐以上，其大量之入滲可能導致地滑與土體潛移。

圖 3 研究區位降雨時序圖

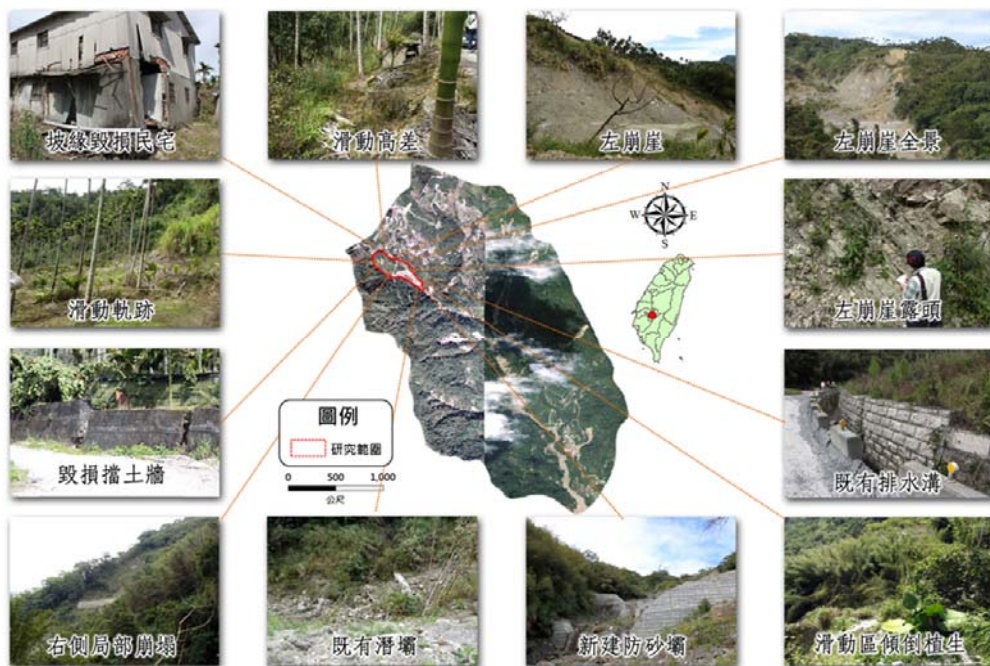
災害說明，可作為後續評估及治理建議之參考。全區現勘點位如圖 4 到 6 所示。圖 4 為瀨頭崩塌地全景，圖 4 中，橘色框線為崩塌地源頭區域，可詳見圖 5。圖 5 則主要為瀨頭崩塌地源頭之崩塌冠部與防砂壩，圖 6 則

圖 6 研究區初勘調查照片

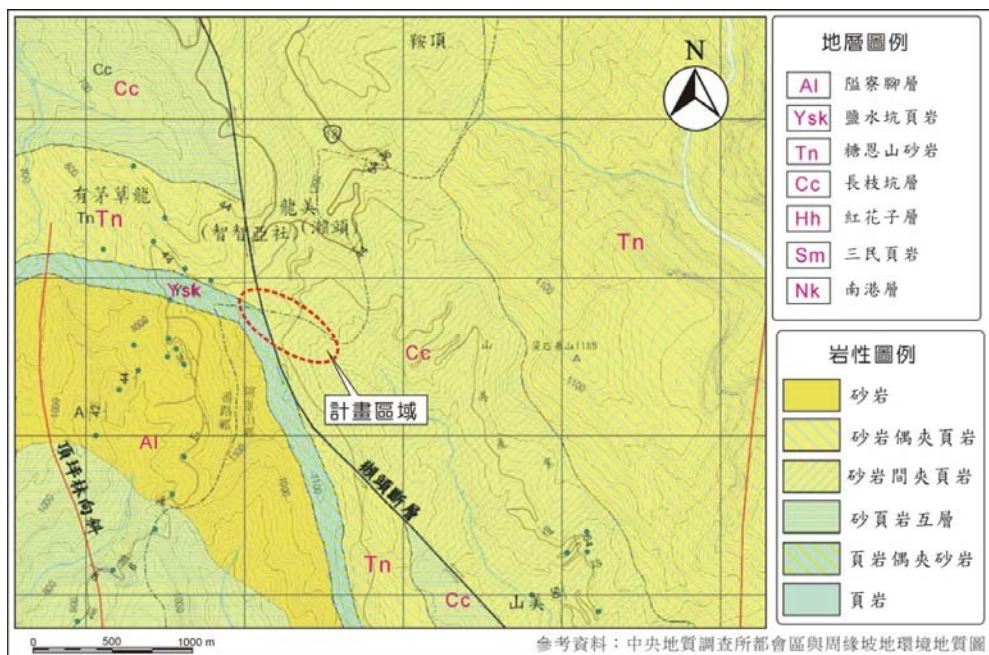
圖 14 區域地質圖 (參考自經濟部中央地質調查所)
Figure 14 The geological map (Reference: Central Geological survey, Taiwan)

根據中央地質調查所出版之地質圖套疊結果，研究區位附近有獺頭斷層通過。現場初步勘查之結果，亦發現本地區有許多疑似剪裂破碎帶之分布，露頭中之岩層相當破碎凌亂，疑似受到強烈地質構造擾動所造成。由於本區域靠近獺頭斷層，因此猜測這些破碎帶可能為獺頭斷層之斷層帶。唯破碎帶出露位置與地調所地質圖之斷層位置套疊結果仍有出入，須進行進一步的調查確認。假如研究區位確位於獺頭斷層的斷層帶上，則本地區之崩塌現象即與斷層帶性質有相當密切之關係，值得深入探討(圖 16)。
