泥岩區地滑監測與分析之探討

Discussion of Landslide Monitoring and Analysis for Mudstone Area

水土保持學報 46 (3): 1079 – 1092 (2014)

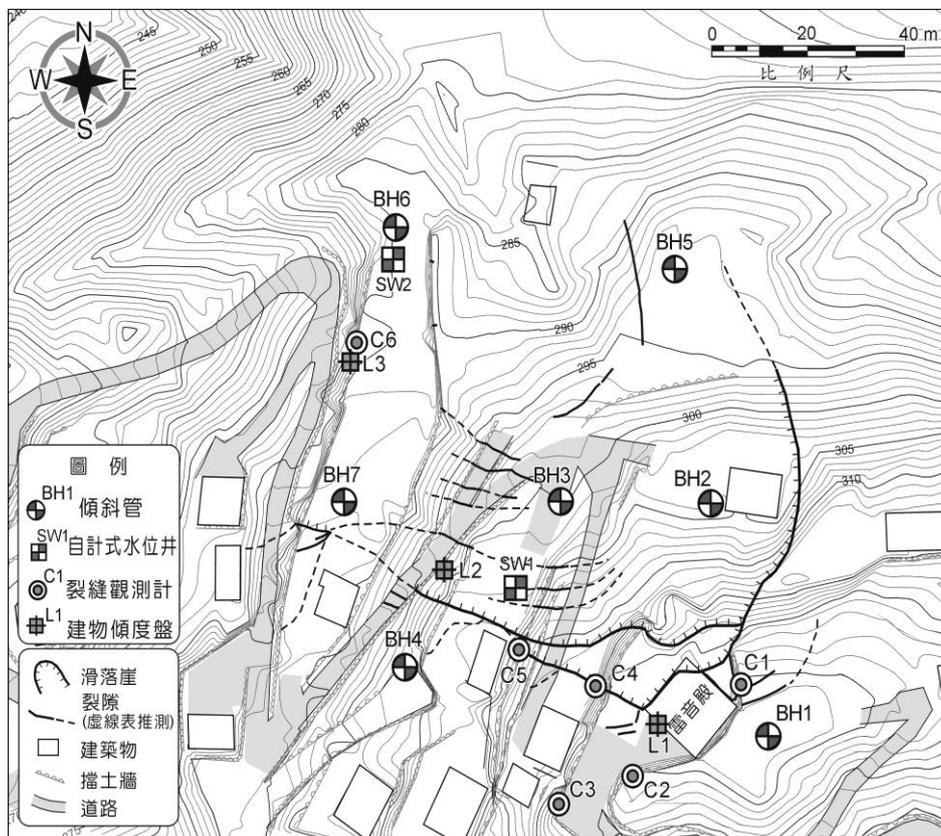
圖 9 監測系統配置圖

支(SW1 及 SW2)、位移觀測點 50 點 (D01~D50)、建築物傾度盤 3 處(L1~L3)、裂縫觀測計 6 處(C1~C6)，觀測作業共持續 6 個月共 8 次以上。監測儀器數量及配置如表 3 及圖 9 所示。

本區共裝設建築物傾度盤 3 處，裂縫觀測計 6 處，主要安裝於滑動區內重要結構物及擋土牆裂隙。目前成果在裂縫觀測計方面，C5 的變位量相較稍大，其餘未有明顯變位量(表 5)。建物傾度盤方面，L2 似有持續傾斜趨勢，唯其傾斜量仍在經驗之容許範圍內(未達 1/500，即 413 秒)。
