# 嘉義縣竹崎鄉中心崙大規模崩塌潛勢區監測資料研析

## **Analysis of the Monitoring Data for Jhongsinlun Large-Scale Landslide in Jhuci Township, Chiayi County**

水土保持學報 51 (1): 2709-2724 (2021)

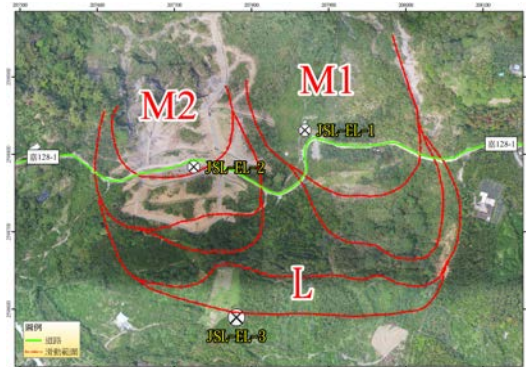
圖9 伸縮計分佈圖

於 M1、M2 滑動塊體設置孔內伸縮計、L 滑動塊體設置地表伸縮計，以了解地層即時滑動情形與地表變位(圖 9)。

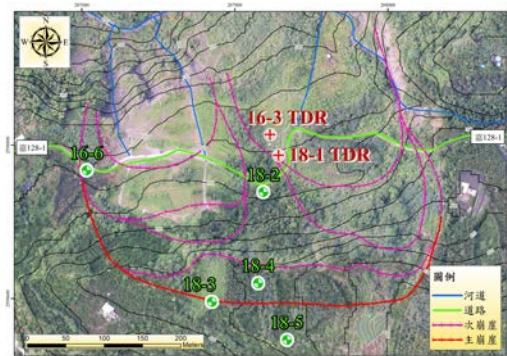
圖10 傾斜管分佈圖

本研究區除了使用自動化孔內伸縮計進行地層監測外，也進行人工傾斜管、TDR 地層觀測作業，區域內有 5 處傾斜管及 2 處 TDR 等觀測儀器(圖 10)。

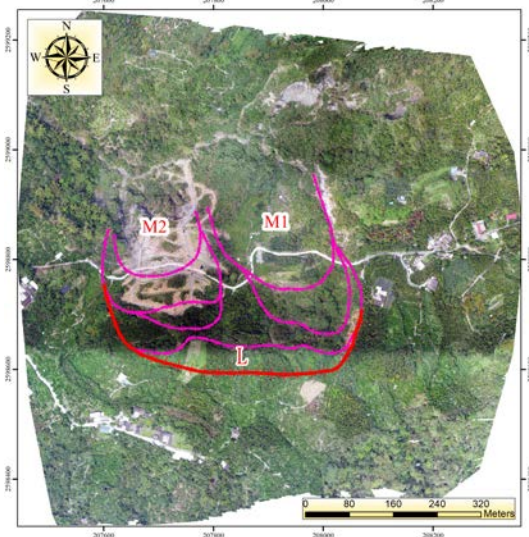
圖 11 中心崙 T003 崩塌地正射影像

研究期間進行 2 次無人載具拍攝作業，並搭配地面 GPS 控制點，提高施測精度，進一步了解崩塌地潛勢區域，其成果包含影像正射化處理、DSM 地形製作。採用 Pix4Dmapper 航測影像處理軟體，製作 DSM 地形與正射影像(圖 11~12)，並可利用空拍影像提供地形地圖與 3D 模型。

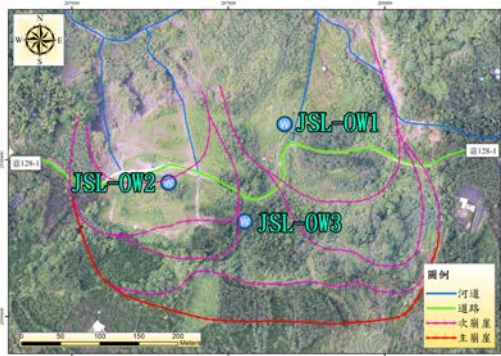
圖 14 水位觀測井鑽孔位置  
Figure 14 Location of groundwater-level  
observation wells

中心崙研究區共有 3 處水位觀測井，編號分別為 JSL-OW1、JSL-OW2 及 JSL-OW3，其分佈如圖 14 所示。依據歷年計畫鑽孔分佈及資料結果，JSL-OW1 孔位鑽孔深度約 25 m，JSL-OW2 孔位鑽孔深度約 15 m，年平均地下水位深分別為 4.2 m 與 2.4 m；另於集水井上游坡面之自動化水位觀測井 JSL-OW3，年平均地下水位深 2.7 m。

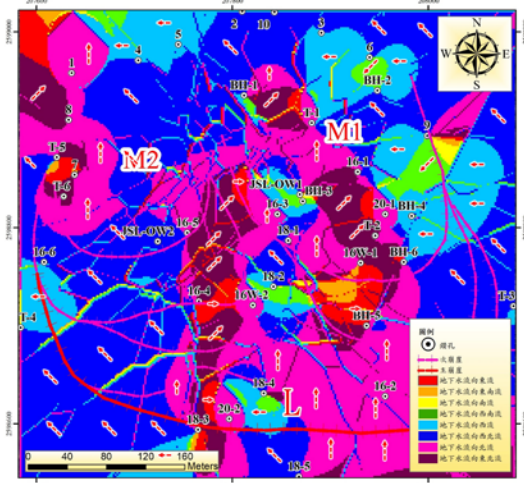
圖 15 地下水流向分佈成果圖  
Figure 15 Distribution pattern of groundwater  
flow direction of study area

地下水 3D 模擬部份，蒐集近年所有鑽孔及地下水位高程，除了模擬地下水流向，也針對地表水進行分析，發現中心崙 L 滑動塊體區域地表水分析結果部分向南流，但地下水層仍呈現往北流狀態，如圖 15~16 所示。
