梨山地滑區之整治-以台 7 甲線 69k+100 松茂地滑區為例

呂正安⁽¹⁾ 張光宗⁽²⁾

The Remediation of Lishan Landslide – a case study in Tabuk landslide in the Provincial Highway 7a 69k+100

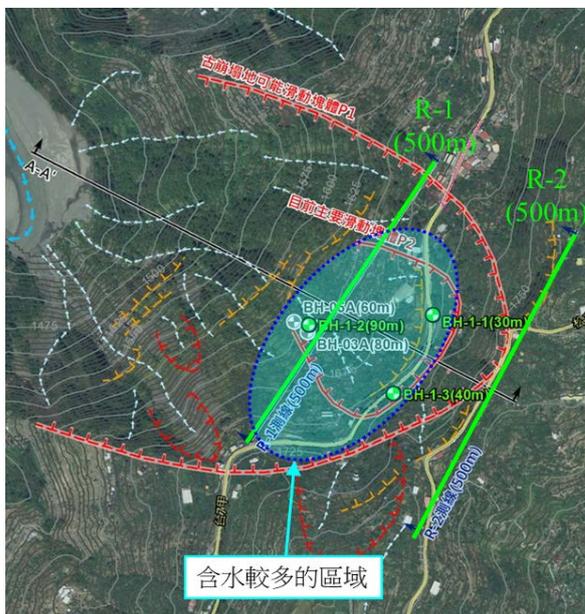
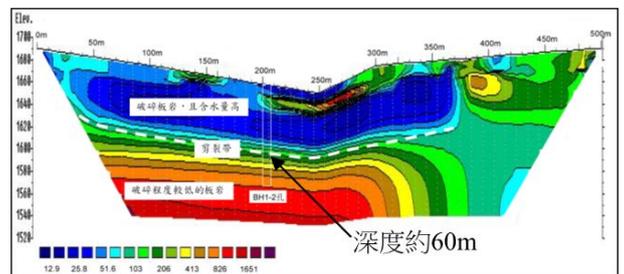
(1) R1 測線地電阻結果

另為掌握地下水位分佈範圍乃於現地進行地電阻試驗，分別位於道路下、上邊坡，如圖 6。由 R1 測線結果可知，地下含水量豐沛，且剪裂帶在地表下方約 60m；另由 R2 測線結果得知，道路上邊坡較無明顯地下水匯集，故本路段邊坡含水區主要位於下邊坡。

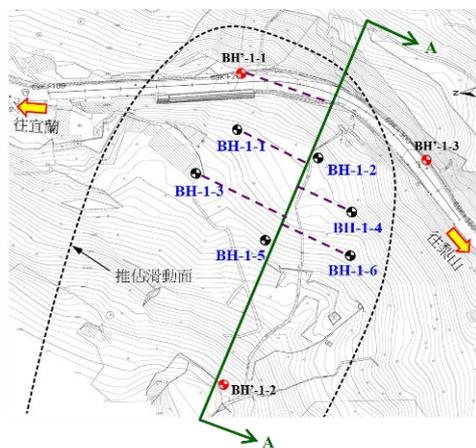
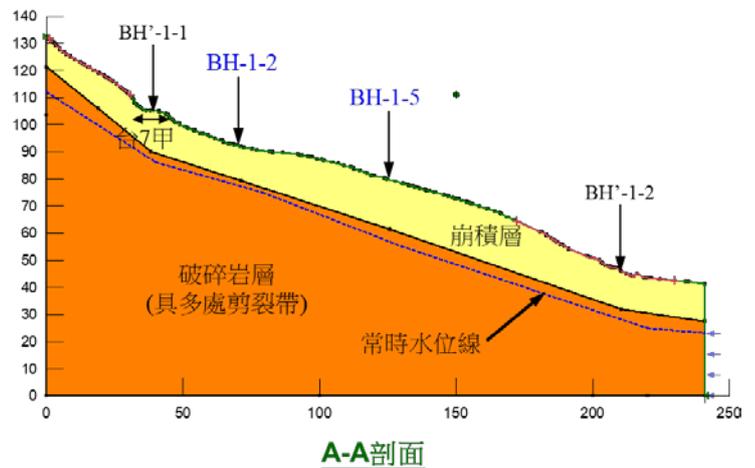
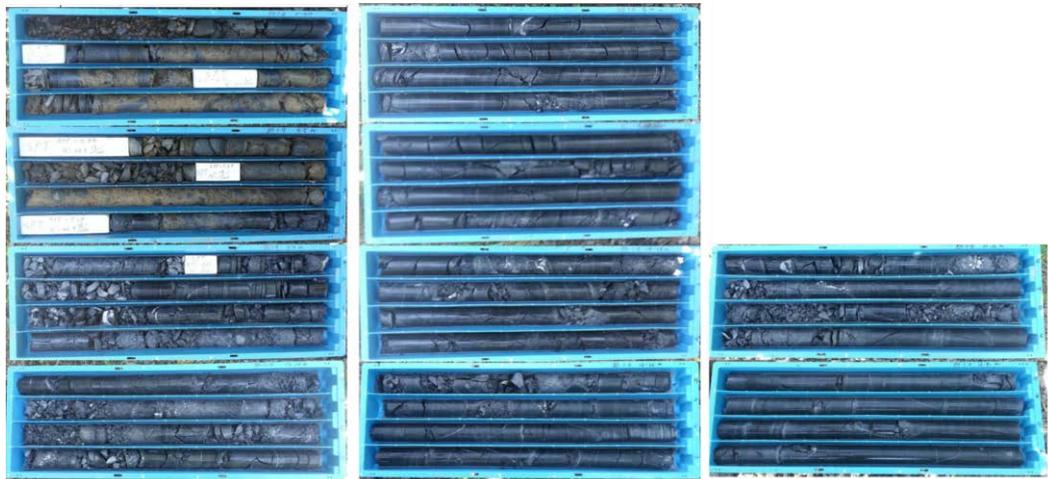
圖 7 松茂崩滑區地質鑽探孔分布平面、剖面圖及 BH1-1 岩心

根據過去針對松茂崩塌地的諸多調查監測成果 [3] 及對本路段進行地質鑽探 [5] (如圖 7) 得知，松茂崩塌地地表為厚度不一之崩積層或高度風化岩盤所覆蓋，厚度約在 13.6~22.4m，其下則為板岩間夾變質砂岩，岩石完整性不佳，普遍呈現中度至高度破碎，且有多處為剪裂帶，造成地表下 20~25m 為一較易滑動之破碎面。另進行現地透水試驗，試驗結果顯示不論是崩積層或是岩層，其透水係數均甚大。再由水位孔得知，崩塌地區內常時地下水位約位於地表下 10~17m，透過水位監測資料得知本路段邊坡的地下水位普遍偏高，且降雨期間

地下水位上升幅度約 3~5m。再由過去監測成果得知，歷經多場颱風事件，本路段皆有持續滑移情形，意謂本崩塌地受豪雨誘發滑動之潛勢高。

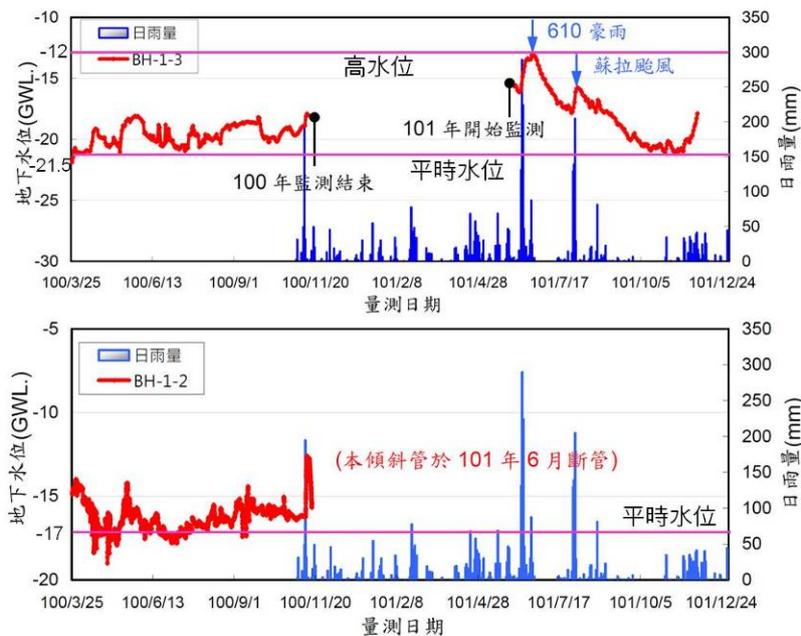
圖 9 前期研究地下水位監測成果

據公路總局前期研究報告中鑽探孔位 BH-1-2 與 BH-1-3 監測資料，如圖 9，藉由探討 2011 年 3 月至 11 月之變化，以了解歷經一完整雨季之水位變化。設置集水井位置因農家及果樹影響，雖較靠近 BH-1-2 孔位，但其監測資料較不完整，故以 BH-1-3 孔位推測各豪雨事件之地下水位變化，得知上升最高幅度達 9.5m 左右。

欲將坡面之地下水位，即使在颱風豪雨期間，降至常時之安全水位，則需以過往上升最高幅度 9.5m 為基準，故設計上採用降低地下水位 10m。依抽水試驗公式估算單座集水井 (ϕ 3.5m、深度

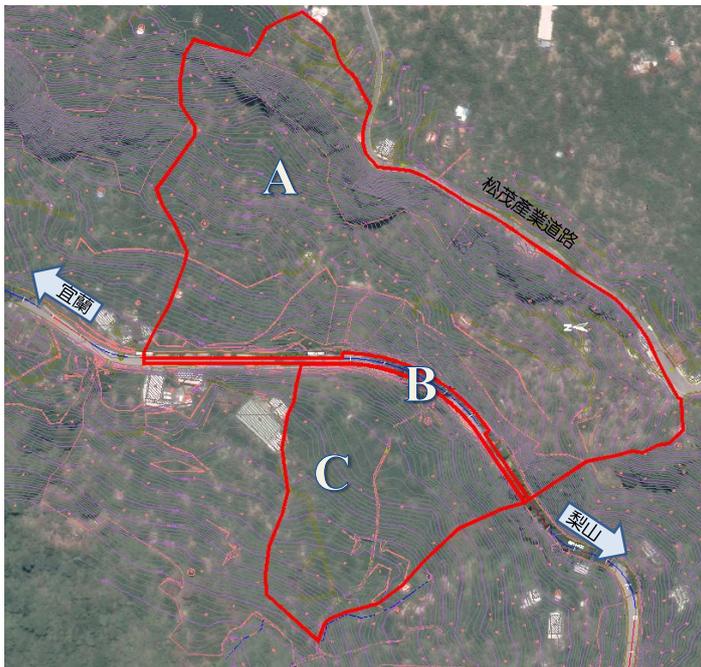
圖 11 台 7 甲 69k+100 集水分區及洪峰流量

依據地形及周圍水系，本路段集水分區（道路上邊坡、道路、道路下邊坡）及洪峰逕流量（ Q_p ）推算結果如圖 11，逕流量推估係採用合理化公式法（Rational Formula）推求，逕流係數（ C ）採用 0.75；降雨強度之推估，則參照無因次降雨強度公式推估；重現期 T 採用 25 年一次頻率之降雨強度計算，漫地流流速取平均值 0.44；年平均降雨量 P 則採用中央氣象局梨山雨量站之年平均雨量 2721.0mm。排水規劃為：

1. 修復既有受損之下邊坡排水系統，恢復排水功效。
2. 於道路上邊坡坡面施設縱橫向排水設施，並導入道路側溝，以減少逕流水入滲至下邊坡滑動塊體（另由他標工程辦理）。
3. 於下邊坡設置深層集水井導排地下水，以提高邊坡之穩定性。
4. 將收集之地下水利用坡面截水溝以銜接至新設矩型溝（如圖 12）。

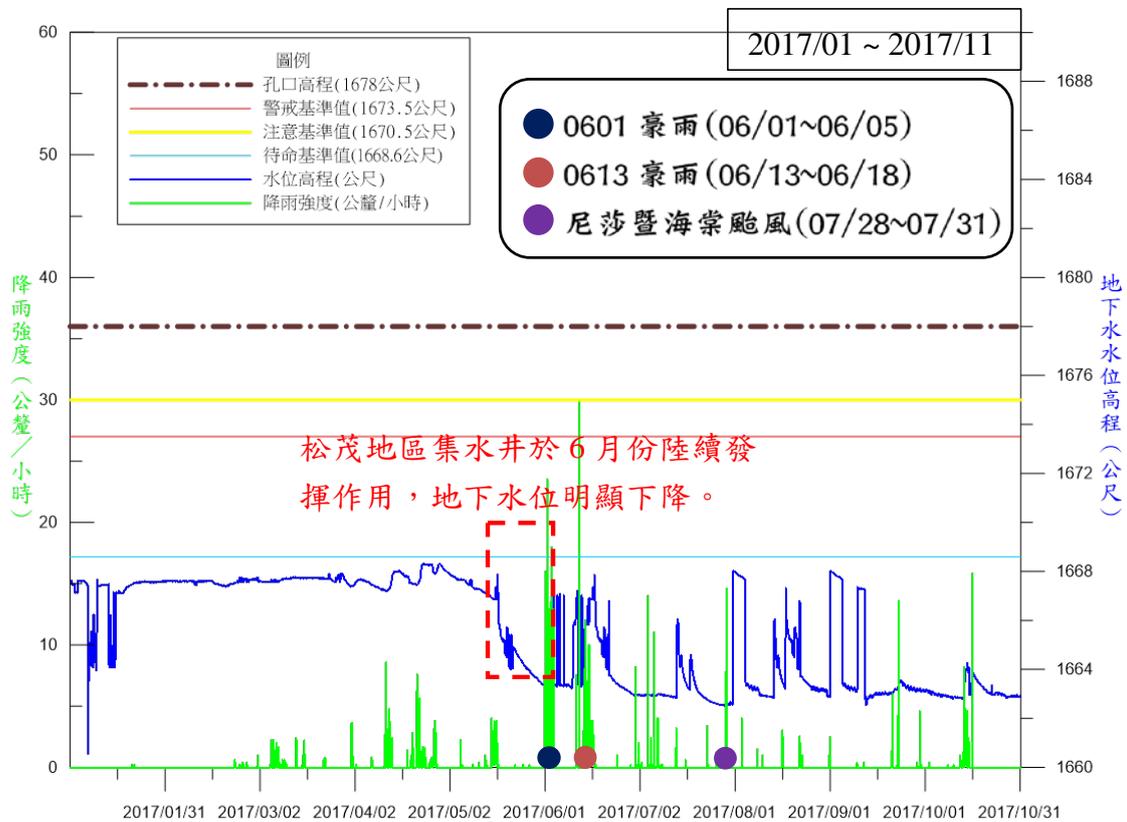
圖 15 松茂地滑路段邊坡水位監測成果

完成 3 座大口徑深層集水井導排邊坡地下水後 (2017 年 5 月完工)，由監測成果可明確了解整治成效。圖 15 為水

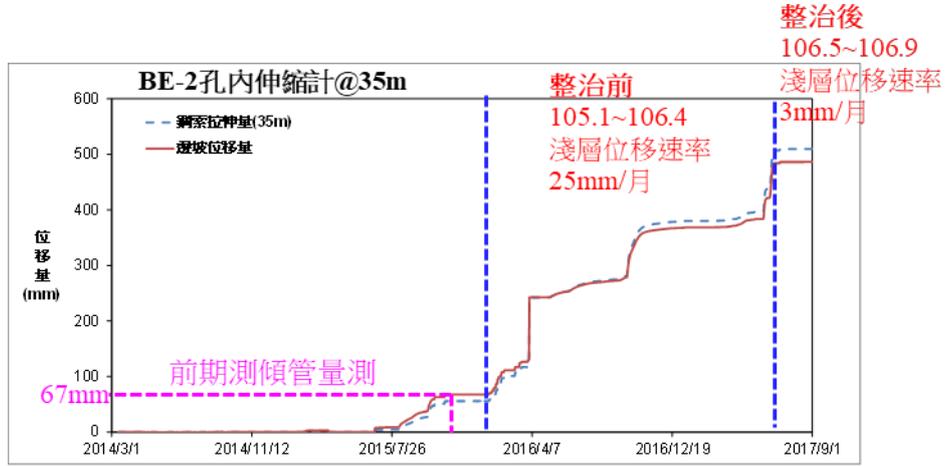
圖 16 松茂地滑區多段式孔內伸縮計之監測成果

圖 16 為公路總局第二區養護工程處於松茂地滑路段邊坡之孔內伸縮計之監測成果 [7]，圖中可看出：2016 年 1 月至 2017 年 5 月集水井尚未運作前，每月平均位移達 25mm；整治完成初期，變位明顯趨緩，已降至每月僅 3mm。圖 17 為集水井運作後之路面監測點（測點靠近滑動體週界處）變位情形 [8]，由圖中

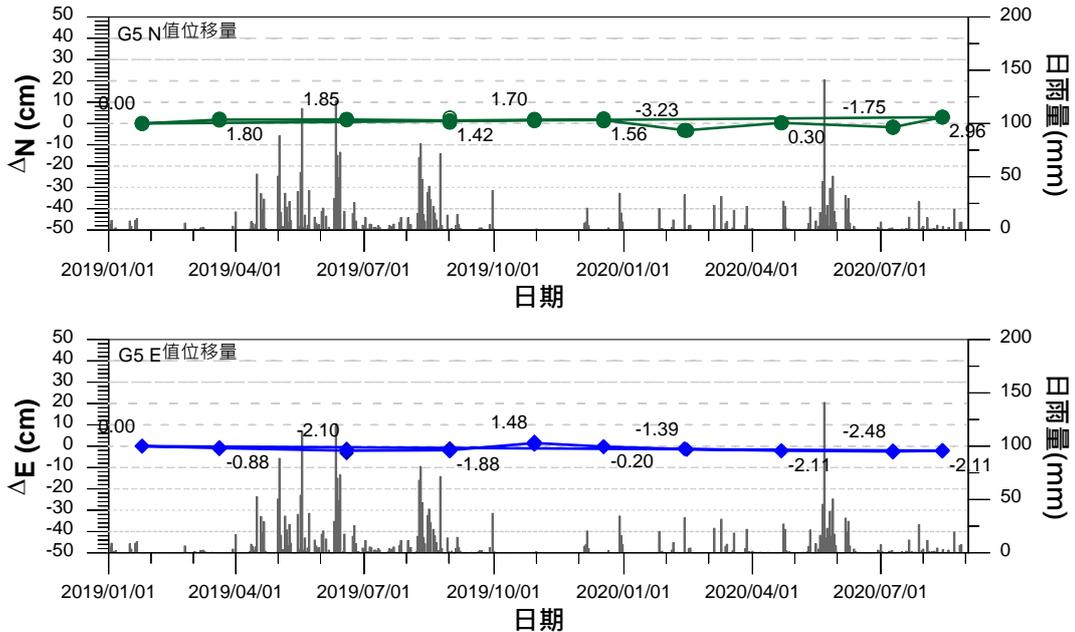
圖 17 地滑區內路面定位樁之變位 ΔN (上) 及 ΔE (下) 監測成果

可知自 2019 年 1 月起至 2020 年 8 月之變化情形： ΔN 累積位移量介於 -3.23~1.85cm 之間， ΔE 累積位移量介於 -2.48~1.48cm 之間，監測所得變位量皆屬微小，且未有朝同向變位增加情形，顯示路面為穩定狀態；另檢視現場擋土牆及路面，並無明顯開裂、地表裂縫等異常表徵，故研判本路段目前已趨穩定。
