# 大規模崩塌潛勢區調查監測與整體治理規劃研擬-以臺中市 -和平區-D016 達觀為例

## Investigation and Monitoring of Large-Scale Collapse Potential Areas and Development of Overall Management Planning - Dahguan(D016), Heping District, Taichung

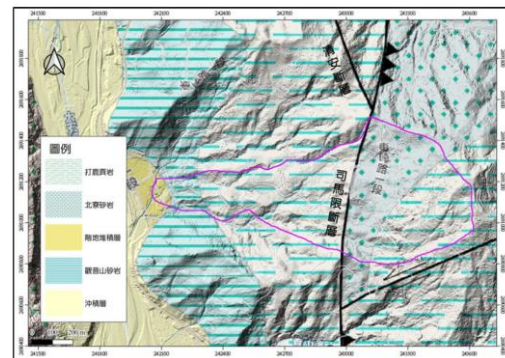
圖 2 地質結構圖  
Figure 2. Geological map

本研究首先進行地表地質調查，其中包含地形、露頭、地層位態及岩性等項目。由調查結果顯示，研究區範圍內有兩處露頭（圖 1），地表土壤主要為風化之棕黃色粉質細砂而岩石部分則為砂頁互層及頁岩。砂岩主要特性為黃棕色至灰色砂岩偶夾層剪裂泥，砂頁互層則為灰色砂岩與頁岩互層，具備豐富之沉積構造。研究區範圍之地質構造方面，發育有司馬限斷層（圖 2）（經濟部地質調查及礦業管理中心，2011）。司馬限斷層係一東側上升之逆斷層，其斷層角度約為 75 度，向東南傾斜，為一高角度逆斷層。司馬限斷層下盤所屬坡面為順向坡面（地層向西傾，傾角約為 40 度左右），斷層上盤則為逆向坡（地層向東傾，傾角約為 15 度左右）。岩性為砂岩夾薄層頁岩、砂岩及粉砂岩等。坡度及坡向分布如圖 3 所示。

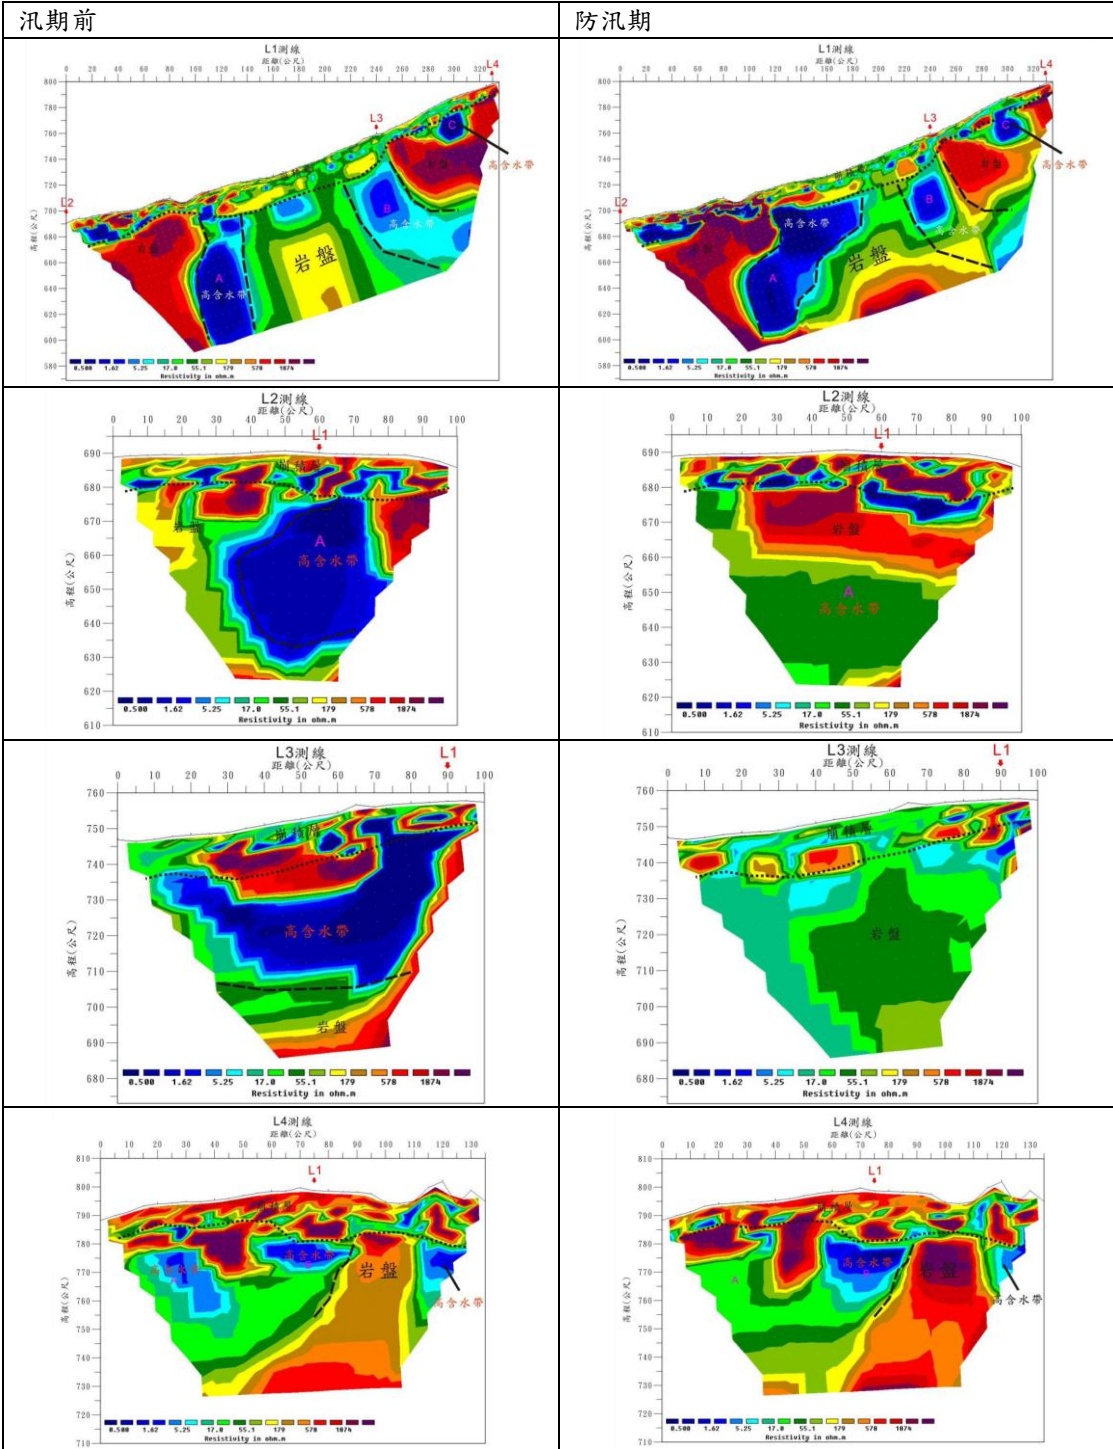
表 1 地電阻綜合研判成果  
Table 1 Comprehensive research and judgment results of ground resistance

L1 測線在汛期前及防汛期的剖面圖比對，測線位置 90~130 公尺（A 區）的低電阻率區域，在防汛期剖面中有相對的擴大，而測線位置 210~250 公尺（B 區）的低電阻率區域，在防汛期剖面中有相對的縮小，代表著此兩區域水的含量有在變化，研判此兩區

域應為裂隙較為發達之地層，有潛移可能，亦可能有地下水通道形成。

L2 測線在汛期前及汛期的剖面圖比對，測線位置 30~80 公尺（A 區）的低電阻率區域，在汛期測量剖面中電阻率有顯著提升的現象，可能是壓密排水造成電阻率提高，推測 A 區下邊坡地層較穩定，而其上邊坡 L1 測線 A 區，向下邊坡潛移，擠壓 L2 測線上的 A 區地層而造成 L2 測線 A 區地電阻率提高。

L3 測線在汛期前及汛期的剖面圖比對，測線位置 10~90 公尺（A 區）的低電阻率區域，在汛期測量剖面中電阻率有顯著提升的現象，可能是 L1 的 B 區所形成的地下水通道形成導致排水所造成電阻率提高。

L4 測線在汛期前及汛期的剖面圖比對，測線位置 20~30 公尺（A 區）、70~90 公尺（B 區）的低電阻率區域，在第二次測量剖面中 A 區電阻率有變高的趨勢，低電阻率的區域變小，B 區電阻率有降低的趨勢，低電阻率的區域變大，代表著此兩區域水的含量有在變化，研判此兩區域應為裂隙較為發達之地層。

整體施測結果（表 1），顯示調查區域內地層電阻率隨著時間變化有非常大之差異，有增加也有減少，研判於地層裂隙中地下水含量互有消長，於地層電阻率增加區域研判為地層滑動造成下邊坡受到擠壓，切斷地下水通路所造成，於地層電阻率減少區域研判為地層滑動造成邊坡張裂，使得降雨時地表水易藉由此通道往下入滲，造成低電阻區域擴大，整體來看調查區域邊坡研判應處於較不穩定之狀態，於強降雨時當地層中地下

水無法及時宣洩，易造成邊坡滑動。

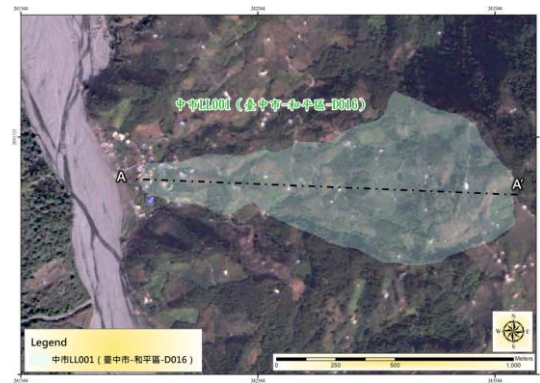
圖 9 邊坡穩定分析剖面位置圖

用剖面如圖 9，相關輸入參數如表 2，其方法包含 Morgenstern-Price、Bishop、Janbu、Ordinary、Spencer 及 GLE 等，可對不同土體類型、複雜地層和滑動面形狀邊坡作分析，主要是將通過土體的滑動面以滿足力平衡或力矩平衡的方式求解安全係數。低水位穩定分析利用 DEM 萃取出地形剖面線高程資料，採用現地鑽探資料與材料試驗結果，建立數值模型分析可能破壞滑動面，依據地下水位高程，低水位於地表下 13 m，分析結果 F.S.=1.428。高水位穩定分析依據歷史高水位資料來建立模型，以水位在滿水位 0m 分析，分析結果 F.S.=1.282。
