中苗農村再生社區農村建設設施體檢之評估

Estimate on Investigation for Rural Constructions Facilities of Rural Rejuvenation Communities at Taichung and Miaoli Area

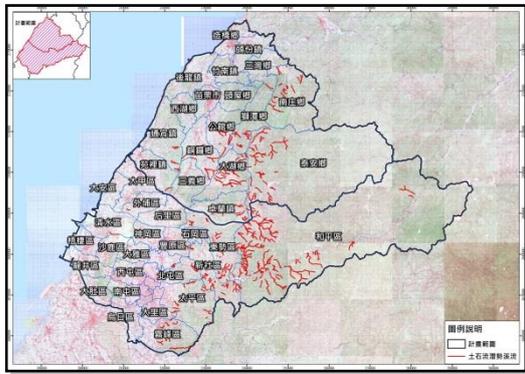
圖 2 土石流潛勢溪流分佈圖
Figure 2 Streams of debris flow potential distribution maps.

依據水土保持局 103 年公告之土石流潛勢溪流全省共計 1,671 條，本研究範圍內共有 186 條，其中苗栗縣內有 79 條，分布於南庄鄉、泰安鄉、獅潭鄉、銅鑼鄉及大湖鄉等鄉鎮；至於台中市內亦有 107 條，分布於和平區、太平區、新社區、東勢區及霧峰區等區，詳如圖 2 所示。

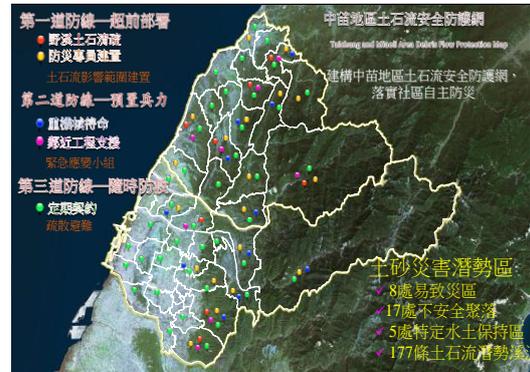
圖 3 中苗地區土石流潛勢溪流安全防護網
Figure 3 The Taichung and Miaoli area streams of debris flow potential security networks.

近年來，為能有效防止土石流災害，保障民眾生命財產安全，本區域結合政府實務推動「規劃防災全方位」之策略，以三道防線建構形成「中苗地區土石流安全防護網」，

詳如圖 3 所示。

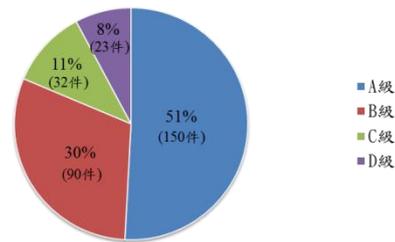
圖 7 農村建設設施功能評估統計圖
Figure 7 Rural constructions facilities functional estimate statistics chart.

依據研究方法，實地調查設施物受損程度，將調查結果依設施物之現況功能分為 A、B、C 及 D 四級；在 295 件隨機樣本中，A 級有 150 件，約佔 51%；B 級有 90 件，約佔 30%；C 級有 32 件，約佔 11%；D 級有 23 件，約佔 8%，如圖 7 所示，顯示八成以上農再社區建設設施，其功能現況處於健全或尚可維持原功能之情形。

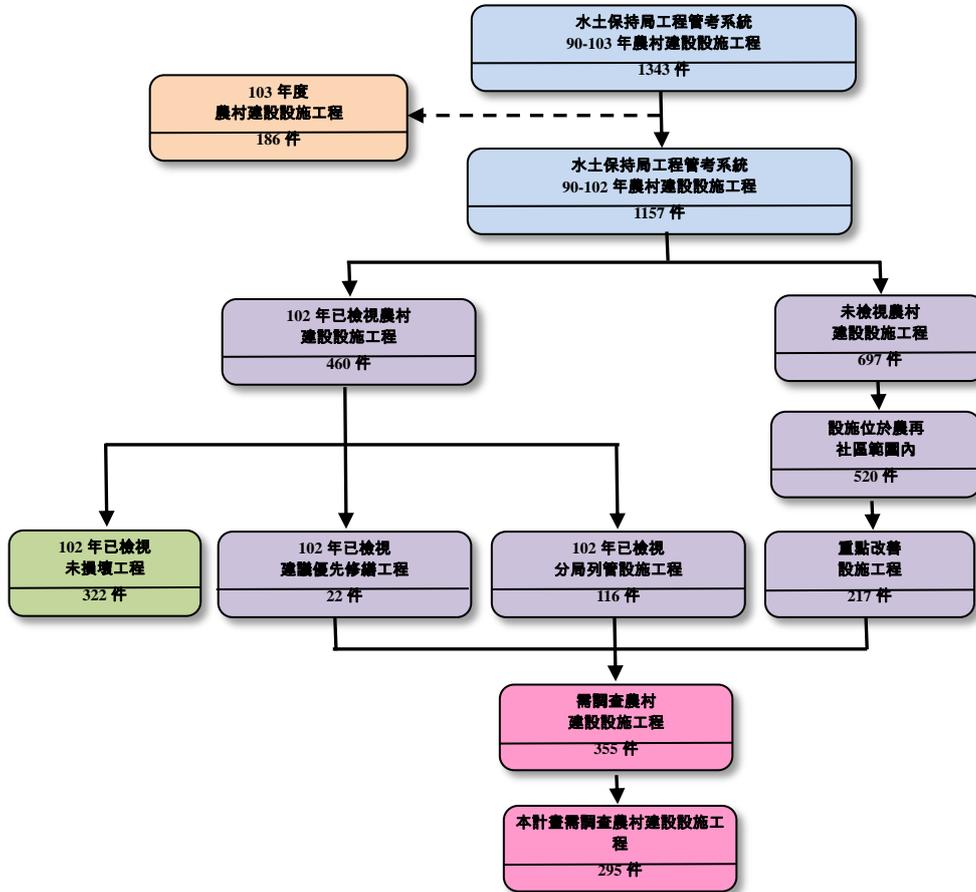
圖 6 農村建設設施體檢件數篩選流程圖

繁之設施，列為調查之對象，將可確實掌握較常破壞之設施項目。根據以往損壞情形，將人行步道、自行車步道、鋪面（含廣場）、社區道路、停車場、花架（棚架）、桌椅、埤塘（農塘及生態池）、護坡、擋土牆、圍籬（欄杆）、溝渠、平台、棧道、階梯、解說設施、植栽、水土保持設施及其他設施等 19 個設施項目，列為重點調查項目，經統計共 217 件，合併 102 年水土保持局已檢視之設施工程 460 件中，建議優先修繕工程 22 件及分局列管設施工程 116 件，共計 355 件列為後續調查之重點。
