九九峰於集集大地震後續崩塌趨勢之研究 吳俊鋐⁽¹⁾ 陳樹群⁽²⁾

Analysis of the Slope Stability in Mt. Chiu-Chiu After ChiChi Earthquake

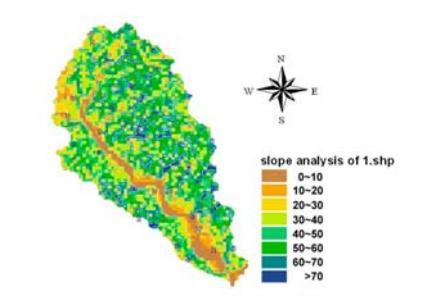
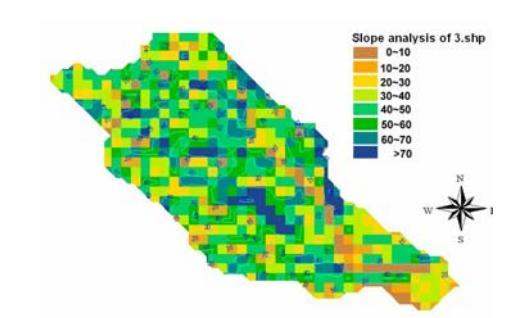
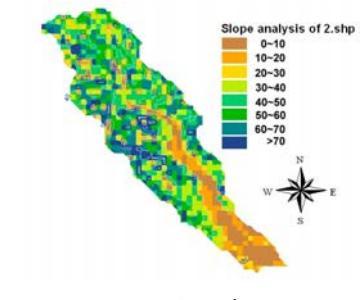
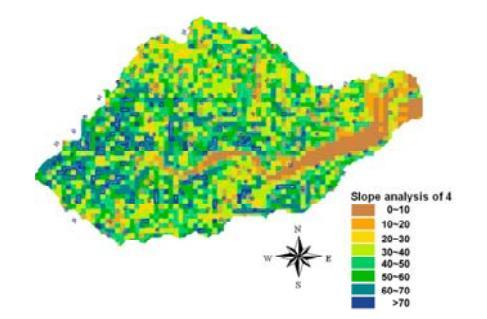
仙洞指坑溪 圖 2 九九峰地區坡度分佈圖 Figure 2. Slope Distribution in Mt.Chiu-Chiu

九九峰地區大部分由陡峭邊坡所形成之 山峰,陳宏宇(1999)認為九九峰地區邊坡 的坡度介於50°至85°之間,且超過50%的邊 坡坡度為介於60°至70°之間,且主要邊坡類 型以凸直型與雙凸型兩種邊坡形狀為主,九 九峰地區四個子集水區之坡度分佈如圖2所 示。九九峰之形成乃因地殼變動、劇烈的造 山運動、快速侵蝕、堆積和風化作用等,形 成今日所見之火炎山特殊的地質地形景觀, 九九峰地區鄰近車籠埔斷層與雙冬斷層附 近,亦屬覆瓦斷層山塊西區,覆瓦斷層山塊 西區亦為921集集大地震中,引發邊坡崩塌 數量最多之區域。就地質條件而言,九九峰 之地層年代大多屬於約一百萬年前上新世至 更新世之地層,大部分地區皆屬頭群山層, 該區之頭嵙山層亦可分為三層,上層為約數 百公尺厚之塊狀礫岩層,中層為約一百公尺 厚之砂、黏土和礫石互層,下層則為約九百 公尺厚之砂岩和頁岩夾礫石薄層,九九峰地 區之土壤層以紅壤居多,僅在乾溪上游及仙 洞指坑溪下游處有少數石質土及崩積土分 佈,而九九峰地區之土壤層厚度大多在20公 分之內。九九峰地區之樂石層的透水性良 好,於乾燥季節時其礫石層緊密堅硬,於降 雨季節時則易受雨水侵蝕下切,造成許多尖 銳山峰與深溝,烏溪沿岸則有多處因溪水淘 空坡腳而造成崩塌,形成懸崖峭壁的雄壯景 觀之案例,圖 3 為九九峰地區之地質特性圖。

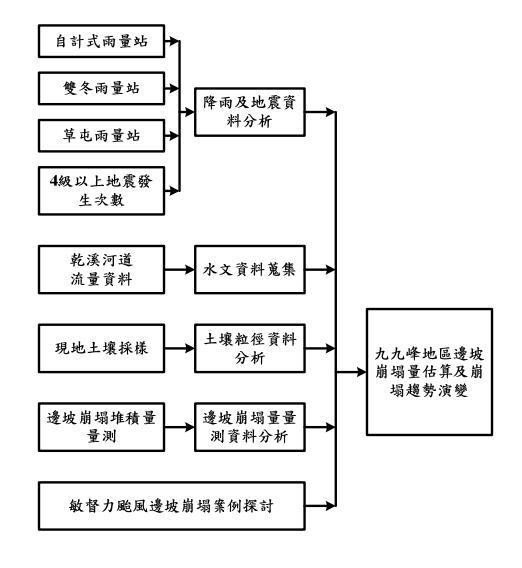
圖 4 研究流程圖 Figure 4. The Research Flowchart

本研究根據上述四研究方向進行探討, 期能對九九峰棲地環境之長期變化做出完整 分析,研究流程圖如圖4,研究時程圖如圖5 所示。

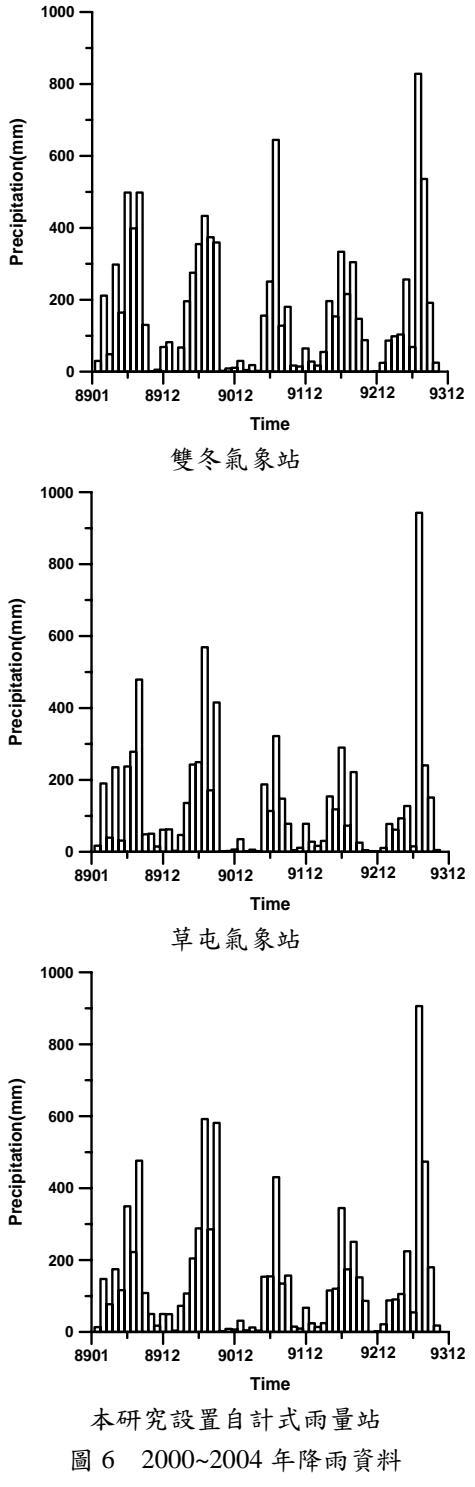
圖 6 為南投縣草屯氣象站、雙冬氣象站 及本研究設置自記式雨量記由 2000 年至 2004 年降雨組體圖,近5年降雨量可分為三 個時段段討論: 2000 至 2001 年之降雨量豐 沛,此兩年之年降雨量分別為 2142.2mm 及

1916.6mm (本資料以本研究設置於乾溪流域 之氣象站資料為主),約較九九峰年降雨量多 出 6.7~19.3%,主因乃為夏季颱風所帶來之 豪雨,2001 年之桃芝颱風及納莉颱風分別帶 來 224.5mm 及 312.0mm 之降雨量;2002 年 至 2003 年降雨量甚少,主因乃為夏季颱風較 少且颱風期間未帶來豐沛雨量,此雨年之年 降雨量分別為 1211.5mm 及 1305.0mm,年降 雨量約較往年減少約 34.8%~41.3%;2004 年 之雨量豐沛,年降雨量為 2210mm,雨量都集 中於颱風所帶來之豐沛降雨量,6月底7月初 之敏督力颱風及 8 月下旬之艾莉颱風各帶來 將近 600mm 及 320mm 之降雨量。

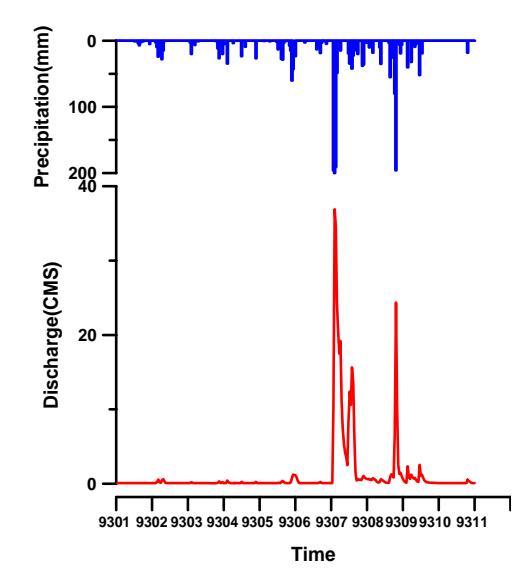
圖 7 2004 年乾溪降雨量與河川流量 Figure 7. Rainfall Data and the Kan stream Discharge Data in 2004

九九峰之河川洪枯流量差異過大,平日 無降雨期間,山區內河川呈現乾涸現象,僅 有在颱風或豪雨季節方有河川流量,本研究 選取九九峰地區最大之乾溪河川,以壓力式 水位計監測該河川之水位紀錄,並以現地量 測及河川水位紀錄比對,得出乾溪流域之河 川流量紀錄。乾溪流域在平日無降雨情況 下,河川流量保持在 0.07~0.09cms 左右,此 流量即為乾溪流域之基流量,當乾溪集水區 遇到數日暴雨或颱風侵襲時,乾溪河川水位 便有迅速攀升之現象,以2004年所量測之記 錄為例,2004年5月20至21日兩天降下 56mm 之雨量,河川最大流量立即升為 0.38CMS, 如 5 月 27 至 31 日間共降下 149.5mm 之雨量,也使河川最大流量升至 1.23CMS,而河川流量陡升最明顯的則為 6 月底7月初的敏督利颱風期間及8月底艾莉 颱風期間,敏督利颱風期間由7月2日至5 日間共降下 635.5mm 之雨量,本研究設置水 位計位置所量得之乾溪河川流量最高水位曾 達 3.5 公尺深,且最大流量亦曾出現 36.9CMS 之記錄,而8月底之艾莉颱風亦有類似情況 發生,由8月24日至8月25日間共降下了 276mm 之降雨量,也促使乾溪河川流量曾高 達 24.35cms, 圖 7 為乾溪河川於 2004 年之降 雨量與河川流量比對圖,可見乾溪集水區之 河川流量於豪雨事件時之匯流流量速率相當 快。

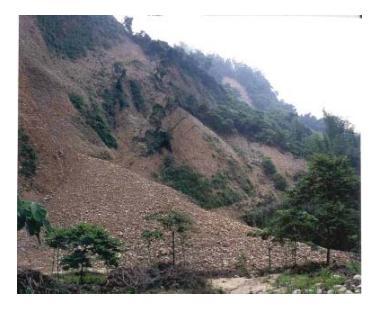
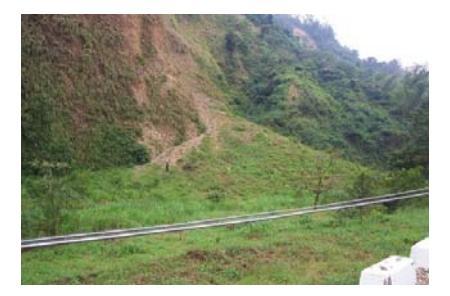
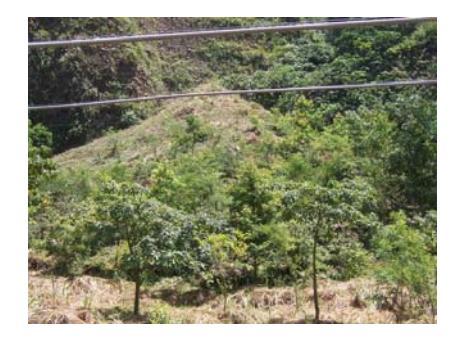
拍攝時間:2004/5/21 圖 8 1號崩塌地變化(2000 至 2004 年) Figure 8. the Difference in the NO.1 Landslide Location From 2000 to 2004

本研究於乾溪子集水區選取三處九九峰 代表性邊坡進行邊坡崩塌堆積量量測,此代 表性之邊坡選擇則以前述九九峰代表性邊坡 為主,分別選取凸直型邊坡、雙凸型邊坡及 複合型邊坡各一處,於每次重大豪雨事件過 後便進行崩塌堆積體積及崩塌堆積面積量 測,瞭解該邊坡崩塌之崩塌趨勢演變,表 3 乃為三塊崩塌地11 次量測結果,由於本研究 乃採用人工現地量測,人為誤差及量測誤差 可能都會影響量測資料,因此在崩塌體積及 崩塌堆積範圍變化率探討上,±10%以內之數 據都視為無變化,圖 8 至圖 10 為本研究所選 取之崩塌地於地震後近幾年變化情況。

就表 3 之數據而言,可清楚發現 2002 年 之前的數據都呈現較大的變動,此因 1999 年 發生集集大地震, 2000 年及 2001 年雨量豐

沛情況下,地震後尚未穩定之邊坡土體容易 再度引發邊坡崩塌及土砂流動現象,因此出 現震後兩年間邊坡尚未穩定且持續崩塌之趨 勢;2002年及2003年則為降雨量偏少,兩年 短缺降雨讓邊坡植生逐漸復育,且崩塌堆積 土錐亦逐漸呈現固結現象,此兩現象都有助 於邊坡及崩塌土砂堆積土錐之穩定;2004年 則為降雨豐沛之年份,敏督利颱風及艾莉颱 風事件都帶來豐沛雨量,三塊崩塌地除有些

之堆積土錐都未見明顯變化,可知該崩塌堆 積土錐已趨穩定,但上方崩塌之邊坡則尚未 穩定;由於2004年敏督利颱風對九九峰地區 引發多處新崩塌地,本研究將在後述另外探 討敏督利颱風對九九峰邊坡之影響。

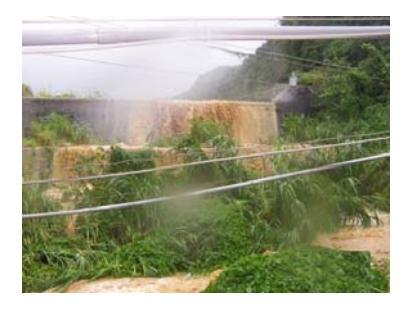
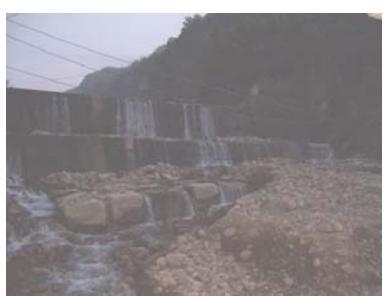
圖 11 乾溪下游壩體下方河道斷面於敏督利 颱風前後之比對照片 Figure 11. the Difference of the Riverbed Sediment after Typhoon Mindulle

由於敏督利颱風發生至今約半年,九九 峰地區於敏督利颱風後之航拍影像圖尚無法 取得,本研究以現地探勘方式,記錄九九峰 地區之新增土石流及邊坡崩塌情況,圖11為 九九峰乾溪流域下游壩體於颱風前後比對 圖,由圖中可清楚發現敏督利颱風所引發之 洪水流量,攜帶大量土砂往下游移動;圖12 則為乾溪流域下游壩體旁新增之土石流溝, 該處之二度分帶座標為(X, Y) = (228059,2654281),新增土石流溝寬度約為16公尺, 長度約為35公尺,該處原邊坡之土體被衝至 下方民眾之果園內,下方果園亦被沖毀大 半;圖13為乾溪河道旁發現多處新增之邊坡 崩塌,該位置之二度分帶座標為(X,Y)= (227662,2654857),新增之邊坡崩塌處坡 度約在70度以上,崩塌處崩塌痕跡明顯,邊 坡崩塌處之土體呈現相當鮮豔之土色,崩塌 邊坡上方仍有部分未掉落植生;圖14為本研 究三號崩塌地旁新增之土石流溝,該位置之 二度分帶座標為(X,Y)=(227243, 2655155),由過往空拍圖與敏督利颱風後之 現場拍攝照片比對,該子集水區出口原為茂 密植生處,完全看不到土石堆積現象,但於 敏督利颱風過後便發現有大量土石堆積於子 集水區出口,可推斷該條土石流溝於敏督利 颱風期間有相當大量之土砂運移現象;圖15 亦為新增之邊坡崩塌及土石流溝於颱風前後 之比對圖,該處之二度分帶座標(X,Y)= (226841,2655381),比對本研究今年5月 拍攝空拍圖,此處之邊坡崩塌及土石流溝都 為敏督利颱風所新增之土砂災害點,非為過 往舊崩塌地及土石流,此處新增之邊坡崩塌 點都在山脊線上,崩塌邊坡之坡度都在 60 度 以上,而新增之土石流溝土砂運移量相當 大,土石流寬約為 25 公尺,主要成分為礫石 及土砂,現場亦有相當多之漂流木堆積。

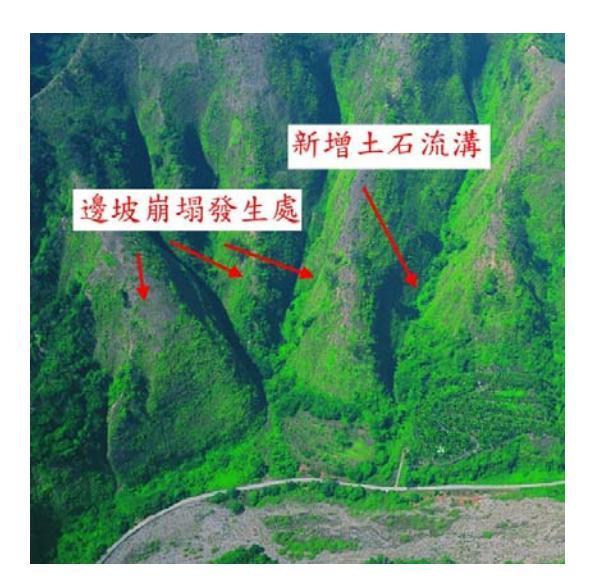
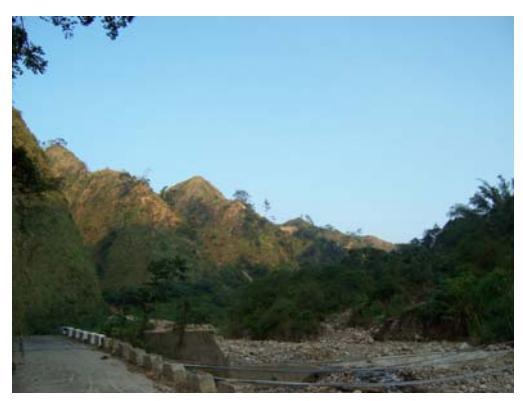
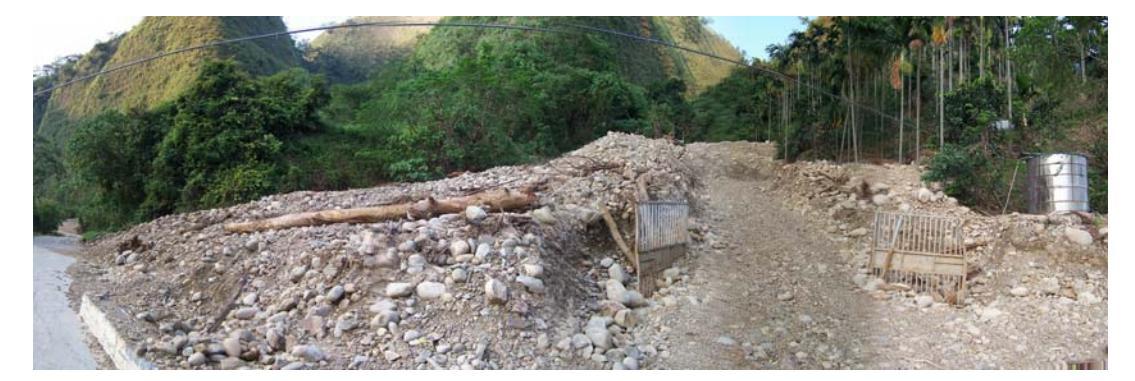
敏督利颱風過後新增之土石流溝 圖 15 乾溪河道旁新增之土石流溝及邊坡崩塌 Figure 15. New Debris Flow and Shallow Slope Failure aside Kan Stream

2004年5月拍攝之空拍圖

敏督利颱風後新增之邊坡崩塌

(4)九九峰地區邊坡於地震後處於不穩定之 情況,地震後前兩年雨量豐沛情況下更促使 邊坡崩塌行為不斷,而在後幾年降雨量偏少 且植生恢復情況下,邊坡不穩定現象似有改 善,2004年敏督利颱風期間仍可發現多處邊 坡崩塌及新增土石流溝,代表九九峰受地震 影響之邊坡塊體目前仍處於不穩定狀態。
