阿邦溪集水區地震誘發崩塌土砂災害推估之研究

李培文⁽¹⁾ 劉士榮⁽²⁾

Estimation of Earthquake Induced Sediment Disasters in A-bang Creek Watershed

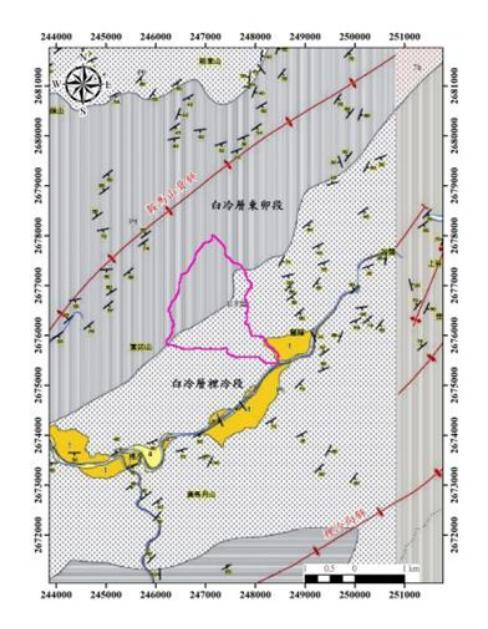
圖 6 地質分布

樣區附近之地層位態主要受西北側約 4 公里之鞍馬山背斜及東南側約 3 公里之裡冷 向斜所影響,大致呈東北-西南走向,向東 南傾斜 30~90 度不等的變化,而局部地層呈 西北-東南走向,向西南傾斜,地質構造分 佈(圖6)。本區地層主要因受 921 地震之影 響,岩層多處呈碎片狀且局部呈碎塊狀,所 以地質構造較為複雜,且現場節理相當發達, 顯示地質條件甚為脆弱鬆散,若考慮坡度與 降雨條件因子影響下,則易形成土石流往下 推移危害保全對象之安全。

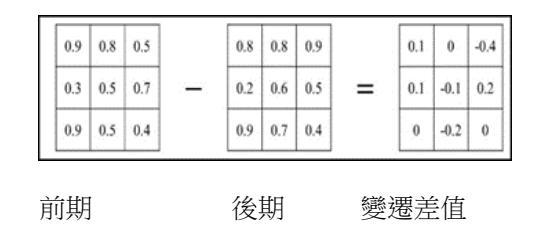
圖 9 影像相減法示意圖

崩塌災害前後影像之崩塌地變遷分析, 應用影像相減法(Image Subtraction)可迅速取 得新增加崩塌區位。影像相減的原理(圖 9) 是將前後期兩個衛星影像予相減後之結果, 沒有改變的區域,光譜差值會非常小或接近 於零。變遷較大地區,光譜值會呈現為正值 或負值。以8位元儲存格式為例,相減後之 值其分布值域介於-255 到+255 之間,在理 論上未發生變遷的光譜差值分布趨於0附近, 通常可加上一常數轉換至正值(Jensen, 1996),其計算式輸出值如下:

$$BV_{out} = (BV_{\overline{a}} - BV_{\overline{A}})/2 + C....(1)$$

式中,BV_out:改變的光譜值,即為 影像相減輸出值;BV_a:前期的光譜值,即 為前期原始影像值;BV_A:後期的光譜值, 即為後期原始影像值;C:常數

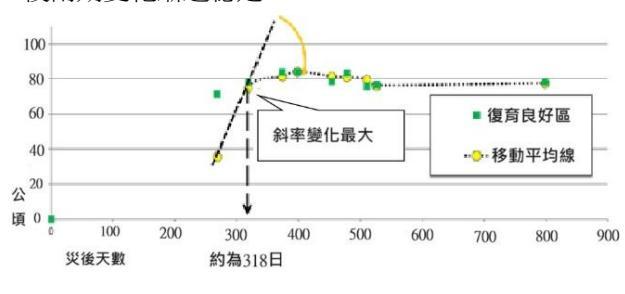
圖 10 崩塌地堆積區劃定

涂富鈞(2016)以多期 NDVI 依災後至 評估期之堆積區時間序列劃分,採用移動平 均法繪製變化趨勢圖,於災後約為 318 天 (圖 10、圖 11)變化最為明顯。崩塌發生 後,土砂滑落至堆積區,植生生長較為快速。 為儘速找出滑落及堆積區位俾利治理與保育 工作,利用移動平均(Moving Average)之概 念,將 K-means 劃分評估期植生復育面積繪 製趨勢圖,藉以判釋堆積區植物生長達到穩 定之時間點。由繪製斜率變化趨勢圖,可看 出崩塌地各時間點之植生復育良好區位,在 移動平均斜率變化最大的時間點以後並無大 幅度起伏變化,代表崩塌堆積區植生復育前、 後兩期變化漸趨穩定。

由分析結果發現,崩塌堆積區之植生復 育為期約一年,為防止土砂持續往下運移, 必要時得藉由工程手段採人工植生方式迫使 植生復育率略微提升,於進行土砂崩塌量體

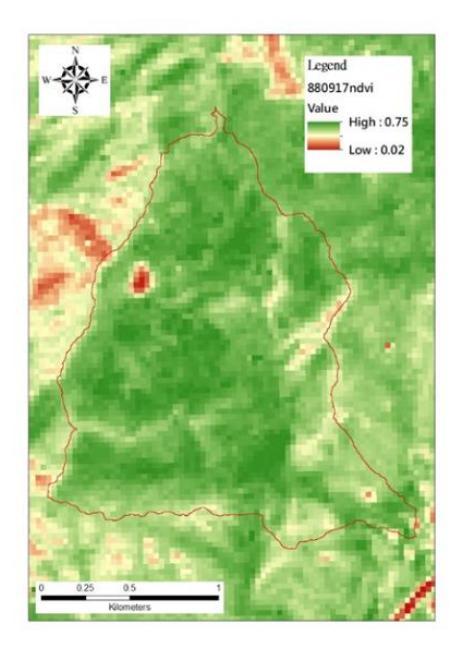
圖 13a 地震前阿邦溪集水區 NDVI(1999)

經過 NDVI 萃取後顯示集水區在集集大 地震發生前期(圖 13a),其平均值為 0.58(圖 12),表示當時植物生長茂盛並覆蓋 於坡面;在地震發生後因坡度位相關係,造 成大規模崩塌其平均值為 0.053(圖 13b), 大部分植生因地震誘發崩塌自坡面滑落於坡 腳形成土砂堆積區;經過一年後評估(圖 13c)因崩塌堆積土砂覆蓋表層,外部植物 自然入侵其平均值為 0.24,使得崩塌土砂堆 積區位植生復育漸漸恢復之狀況。

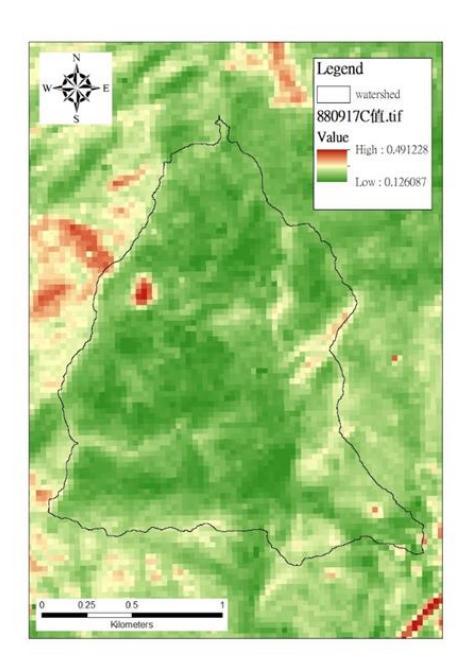
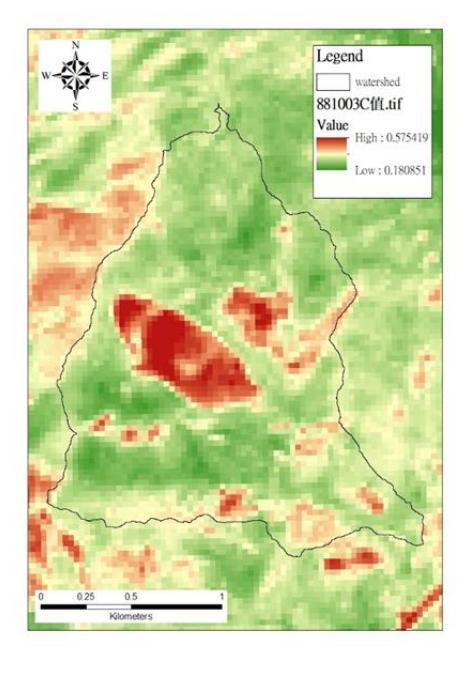
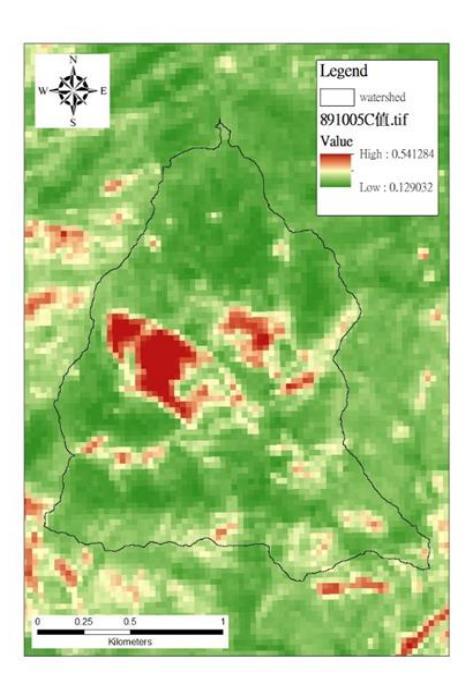
經式(3)VRR 求得植生覆蓋因子 C(圖 14a.圖14b.圖14c)後,計算集水區崩塌地範 圍內的植生復率(VRR),以崩塌初期之植 生覆蓋因子 C2 與崩塌評估期之植生覆蓋因 子 C3 兩者之差值除以崩塌初期之植生覆蓋 因子 C2與崩塌前之植生覆蓋因子 C1 兩者之 差值。

VRR $(\%) = (C2-C3) / (C2-C1) \cdots (3)$

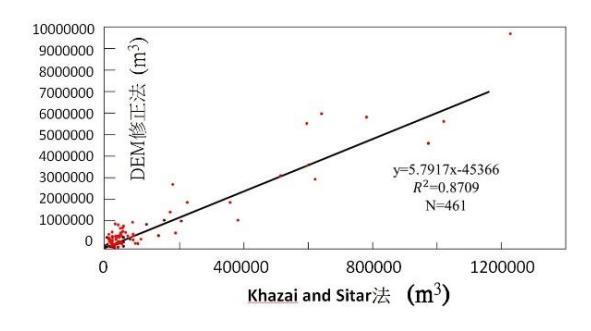
圖 15 DEM 修正土方量推估圖

林昭遠及莊智瑋(2009)提出針對 921 地震災後所造成之集水區崩塌地,則利用地 理資訊系統、衛星影像判釋等相關科技技術。 並配合蒐集地震發生前期與後期之數值高程 模型 DEM 進行崩塌地土方量推估計算,再 與 Khazai and Sitar 所提經驗公式推估計算後 進行比對探討。結果顯示 Khazai and Sitar 的 推估計算方法明顯低估了崩塌地土方量。其 崩塌深度與坡度兩者之間是屬於正相關,因 此,利用迴歸方程式加以調整修正,藉以推 估計算較能接近實際所發生之崩塌土方量 (圖 15)。因此,該經驗公式之主要成因架 構係屬於美國所適用,考量台灣地區之集水 區因地形與地質等多項條件不同情況下。工 程治理單位採用此方法運用於集水區崩塌土 方量推估時,建議可參考相關研究結果後進 行檢討修正後,方可使用於推估計算作業。

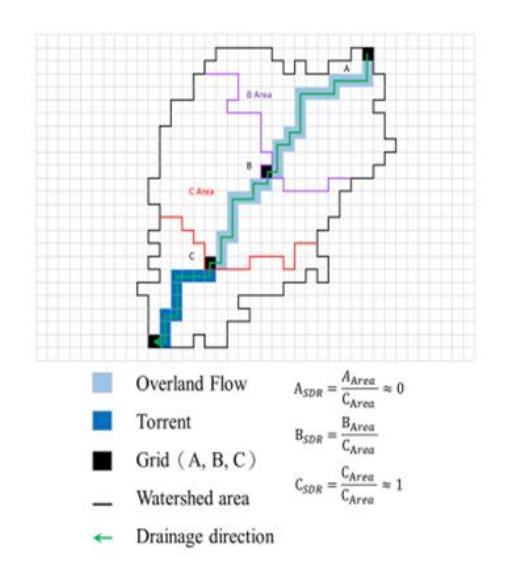
圖 16 集水區泥砂遞移率示意圖

林昭遠等(2006)提出集水區崩塌地對 下游保全對象流出之泥砂產量為源頭所崩塌 的土砂量,因降雨挾帶而順沿河道往下游遞 移至保全對象之泥砂輸送量,集水區流出之 泥砂遞移路徑計算公式以圖 16 說明表示; 假設在集水區上游源頭C點發生崩塌,必須 考慮土砂輸送運移到常流水之能力即加以遞 移率公式修正。另外由於集水區所崩塌之土 砂顆粒粒徑均為同時對於下游之保全對象搬 運能力亦不相同,顆粒粒徑較大之所需崩塌 搬運動能亦須較高,對下游產生影響較為不 易;反觀崩塌若為較小顆粒之土砂則較易於 搬運,所需崩塌搬運動能則較低。因此,爰 依崩塌類型以不同大小粒徑分別給與不同的 輸砂衰减係數進行修正,並配合事件雨量與 年平均雨量之比值;即為坡面泥砂遞移量。

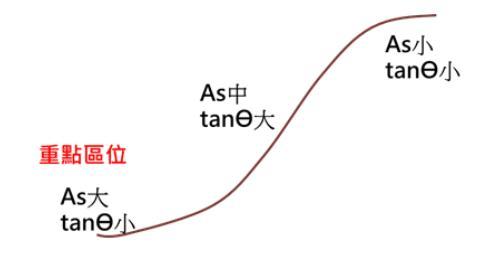
圖 17 集水區地形濕度指標示意圖

As 表示集水區網格之面積, θ 代表集 水區網格之坡度。 以集水區地形濕度指標(圖 17)作為 土砂衍生災害之脆弱度,崩塌土砂衍生災害 主要是地震誘發所影響。由於早期因崩塌形 成堆積,多數隨著沖蝕蝕溝與坡面沿逕流方 向流入河道。因此,該指標可代表上游集水 區面積之大小,藉以推估該區位網格將有多 少土砂量流入,相同可從集水區坡面之坡度 陡峭或平緩區位推估土砂流失量比例,計算 集水區下游保全對象之衍生脆弱度。

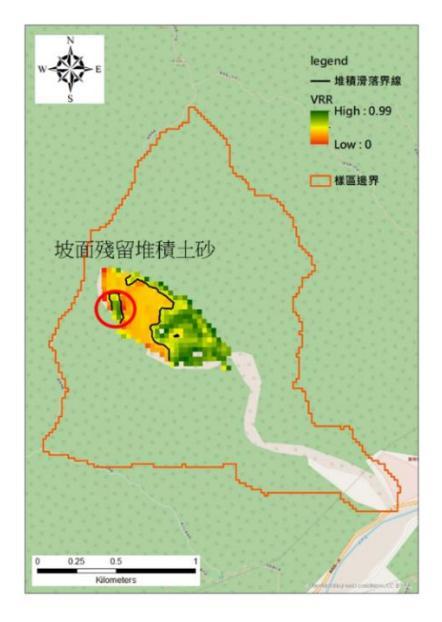
圖 19 VRR 劃分滑落與堆積區位圖

利用衛星影像將災前、災後以相減法萃 取崩塌區位,由K-means群集分析將原生災 害所產生之崩塌地劃分成滑落區及堆積區 (圖 19、圖 20)。分析結果顯示,集水區崩 塌地位於陡峭及順向坡區位,因岩盤裸露自 然入侵不易條 件下植生復育較差;堆積區 經航拍影像顯示崩塌發生後,因表土殘留且 有部分植生殘留,因此該區位自然入侵機率 較高且植生復育較佳。

由植生復育率劃分滑落區及堆積區位置, 分析顯示,滑落區發生位置多在陡坡及山脊 陵線,不利植生復育。經判釋於樣區西南向 以紅色圈選處為集水區劃設之邊緣區位,地 震發生時僅邊緣少量土砂滑落。目前植生狀 況良好,仍需持續觀察其變化;另東南向則 為較大面積堆積區,研判土砂量體較多,又 位於順向坡區位。由此推測,堆積區大量崩 塌土砂滯留,表示未來極有可能成為衍生災 害之主要料源。

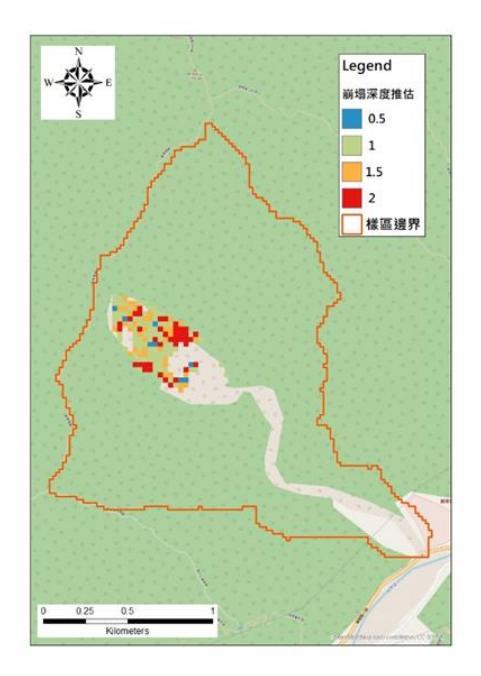
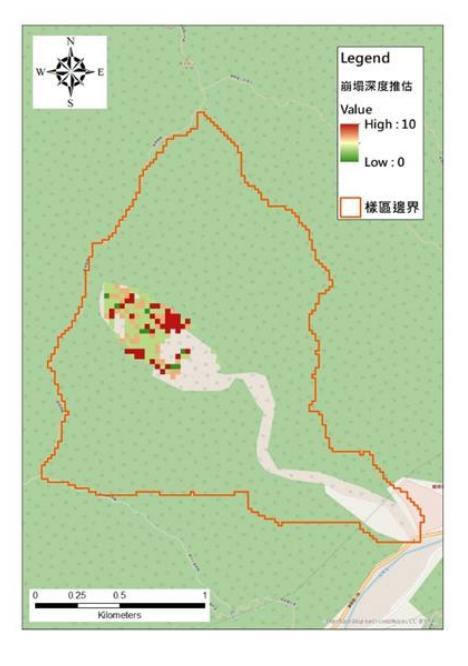
以 20m x 20m 之 DEM 計算原生災害崩 場面積所佔網格數,利用 Khazai and Sitar 經 驗式修正後,經計算結果顯示,土方量推估 約 464,300 m³,採用敏督利颱風土砂流出量 約 211,000m³,上游殘存量體約 253,300m³ (表 10)。

土方量體推估差異因規劃報告以打获式 經驗公式推算集水區在強降雨影響下所造成 崩塌地泥砂流失量,而本文僅推估原生災害 崩塌產生土砂量,以回歸修正分析所檢算得 到土砂量與現況較為相符(圖 21a.圖 21b)。

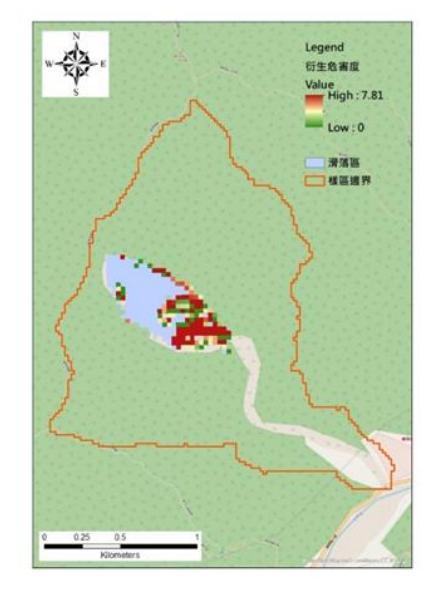
圖 22 衍生災害危害度

在原生崩塌區位下游處之保全對象極易 遭受土砂災害影響,需考量上游處不同的集 水分區泥砂輸送往下推移之土砂量體。集水 區因地震誘發崩塌衍生災害風險評估與泥砂 遞移率有關,當崩塌原生區位泥砂遞移率越 高,則對保全對象衝擊危害風險則越高。因 此,崩塌衍生災害之危害度(Hd)(圖22), 係以原生災害堆積之土砂量(圖23)及其泥砂 遞移率(SDR)(圖24)乘積加以計算。集水 區坡度越趨於平緩及集水區面積越大之區位, 因土砂易形成滯留堆積,故以地形濕度指標 (TWI)做為衍生災害風險之脆弱度(Vd)指 標(圖25)修正。集水區崩塌衍生災害風險 (Rd)之計算式如下式。

$Rd = Hd \times Vd$

= (堆積土砂量 x SDR) x TWI(7)

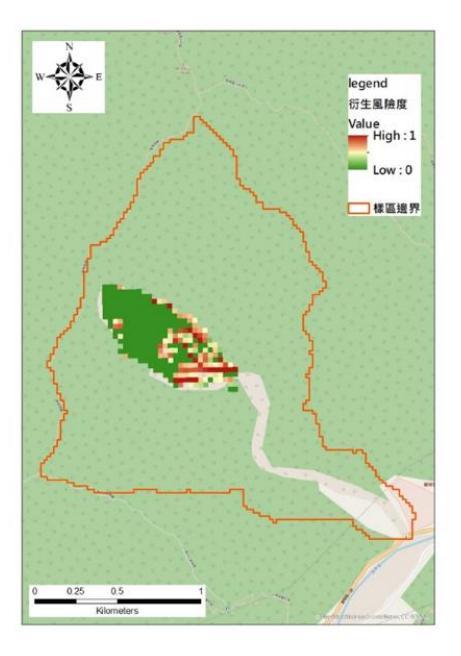
圖 26 衍生風險度

分析結果,因地震誘發崩塌所形成堆積 區,崩塌土砂位於下邊坡及坡腳處,前經行 政院農業委員會林務局東勢林區管理處採分 年分期方式辦理各項土砂抑制工程等設施。 主要目的為防止土砂向下推移並減少災害損 失,藉由一系列整治工程做為防砂、防止縱 橫向沖蝕及調整河道坡降,使原本坡度陡峭 河道區位逐漸趨於平緩,往往忽略集水區堆 積土砂後續仍會隨著降雨往下游推移輸送淤 積,造成衍生災害。利用分析計算所得之風 險度(圖 26),套繪衛星影像與原生災害區位 之位相關係(圖 27),優選出災害重點區位, 供後續保育與治理參考。 李培文、劉士榮: 阿邦溪集水區地震誘發崩塌土砂災害推估之研究

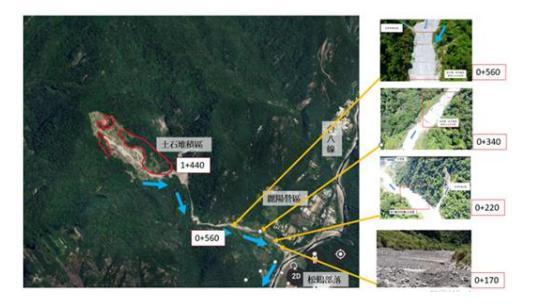
圖 28 防砂設施相關設施位置圖

針對阿邦溪集水區崩塌地,於107年5 月2日現地勘查,囿於交通不便,輔以無人 飛行載具(UAV)進行空中拍攝協助勘查 作業,並擷取拍攝時影像。發現堆積區上游 河道土砂淤滿,左岸亦有山溝形成土石往下 運移現象。往中下游河道防砂壩、副壩及固 床工也因土石淤滿(圖28)。

從無人飛行載具(UAV)進行空中拍攝作 業俯瞰阿邦溪集水區及現況相片,可明顯看 出原堆積區下游防砂壩及梳子壩已明顯淤滿, 且有較大粒徑塊石出現。目前防砂保育仍以 集水區整體考量,針對下游交通可達之防砂 壩及梳子壩位置,優先辦理壩體土石清淤工 作。利用辦理土石清淤,將較大粒徑之塊石 篩選集中,可供作為河道沿岸砌排塊石加強 邊坡保護之用,另可將大粒徑塊石拋放於防 砂壩等壩體下游處作為壩體基礎保護及兼具 消能之功用。

本研究推估仍存有土砂約 253,300m³, 未來在颱風季節或強降雨事件影響下,考量 可供後續足夠儲存空間,應重新檢算各壩體 之最大容積量。依水土保持工程手冊工程篇 (2017),防砂壩防砂量公式演算結果,顯 示0+170~0+560河段壩體可清淤約 302,780 m³ (表 11),可有效抑制土砂。經檢核各壩體 之淨空最大容積量(302,780 m3)大於上游土 砂堆積量(253,300m3)。

若 0+170~0+560 間壩體未能及時清淤, 為防止後續降雨造成土砂災害,需增加防砂 儲存空間考量,可於 0+050~0+170 河段規劃 設置大型沉砂池增加防砂容量儲滯空間。
