以現地測繪與人工風化實驗探討卓蘭層之風化特性

Investigating Weathering Properties of Cholan Formation by Field Surveying and Mapping and Artificial Weathering Experiments

水土保持學報 54(2): 3337 - 3348 (2024) Journal of Soil and Water ConservatioOn, 54 (2): 3337 – 3348 (2024)

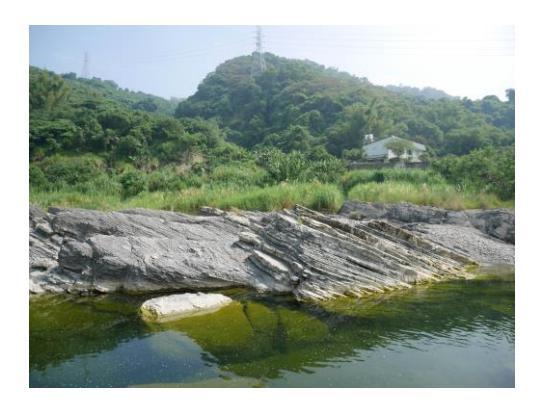
圖 3 頭汴坑溪溪谷露頭照片(攝於 2019/10/06) Figure 3 Outcrop of Toubiankeng River valley (taken on Oct. 6th, 2019)

本研究頭汴坑溪河谷取樣點屬台中市太 平區,位處頭汴坑溪由西北轉向西南之轉折 點,距頭汴坑溪匯入大里溪位置約7km的上 游處。河谷出露砂頁岩互層與頁岩夾砂岩, 砂岩與頁岩層厚比在不同岩段有顯著落差, 砂頁岩互層之層厚比約1:1,頁岩夾砂岩段則 約1:8(砂岩:頁岩),如圖3現場露頭照片。

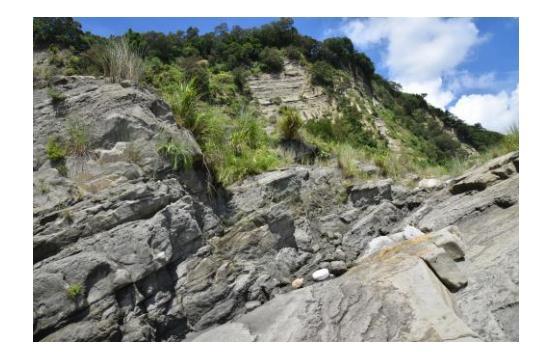
圖 4 大安溪露頭照片(攝於 2020/07/27) Figure 4 Outcrop of Da-an River (taken on Jul. 7th, 2020)

大安溪河谷取樣點在台中市東勢區境 內,與省道台三線卓蘭大橋距離約2km。大 安溪南北兩側出露大片砂岩夾頁岩,砂岩與 頁岩層厚比在 8:1 左右,絕大部分為厚層泥 質砂岩,但其中偶夾有薄層頁岩。此處露頭 出露狀況良好,雖有局部植生但溪流兩岸大 致受水流沖刷為裸露岩盤,如圖4。

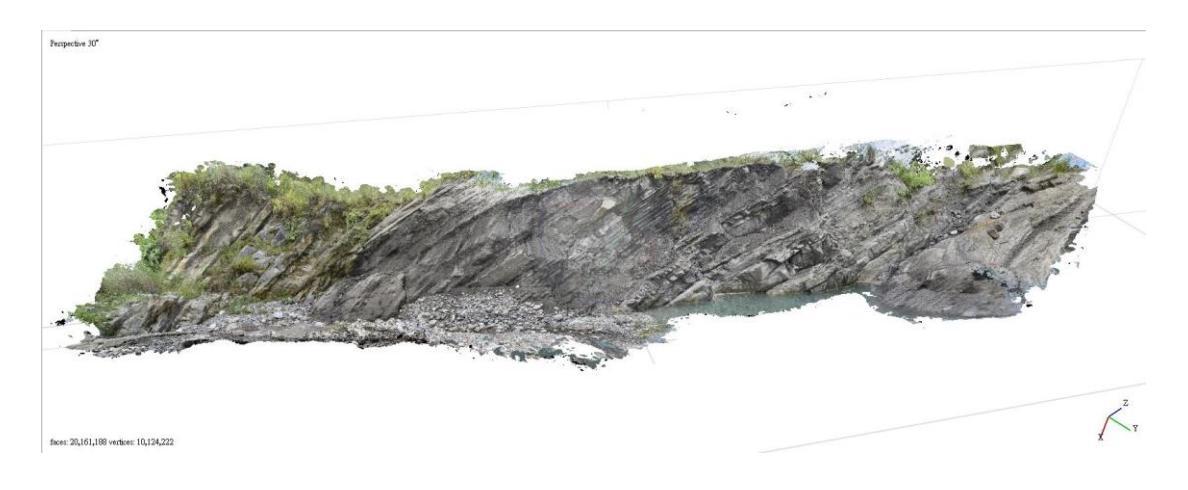
圖 6 大安溪河谷三維測繪模型成果(攝於 2019/10/06) (羅偉誠, 2021) Figure 6 Three-dimensional surveying and mapping model of Daan River valley (photos taken on Oct. 6th, 2019) (Lo, 2021)

本研究以攝影測量配合控制點全球定位 系統(Global Navigation Satellite System, GNSS)量測,建立現場露頭之三維測繪模 型。2019年10月06日成果如圖6,圖中由 右上往左下傾斜者即為不連續面中最顯著之 層面(B),中央偏左側坡趾處可見先前崩塌事 件造成的崖錐堆積。

測繪過程使用 Nikon D750 單眼相機以 焦距 50 mm 定焦鏡拍攝影像,在測繪範圍周 邊布設 8 個地面控制點,並於邊坡上人力不 可及之處以漆彈建立加密點。首先以 GNSS 量測出控制點絕對坐標,再使用全測站基於 控制點量測加密點坐標,獲取加密點絕對坐 標,最後於內業透過軟體解算建立三維模型。

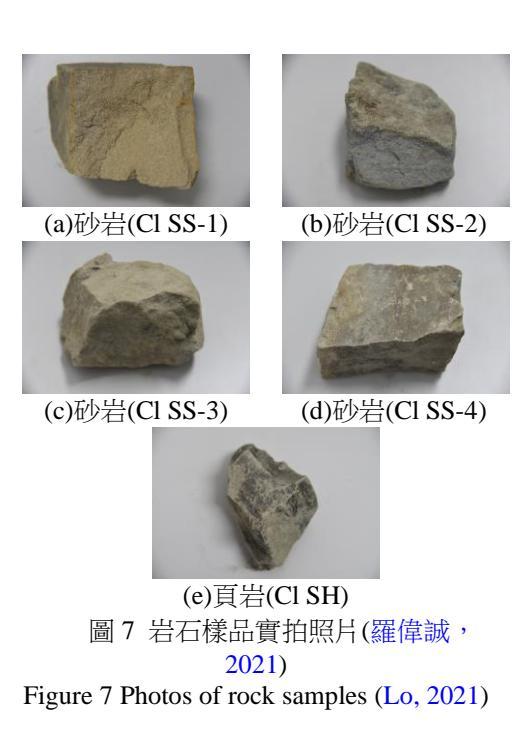
如圖7所示。

取樣地點選於測繪範圍之上游與下游。取 回之岩樣依風化程度、產狀及取樣地點分 為4種砂岩,1種頁岩,給予砂岩代號 Cl SS-1~Cl SS-4,頁岩代號 Cl SH,並處理為 單一重量 40-60 g 之塊體以利後續實驗, 水土保持學報 54(2): 3337 - 3348 (2024) Journal of Soil and Water ConservatioOn, 54 (2): 3337 – 3348 (2024)

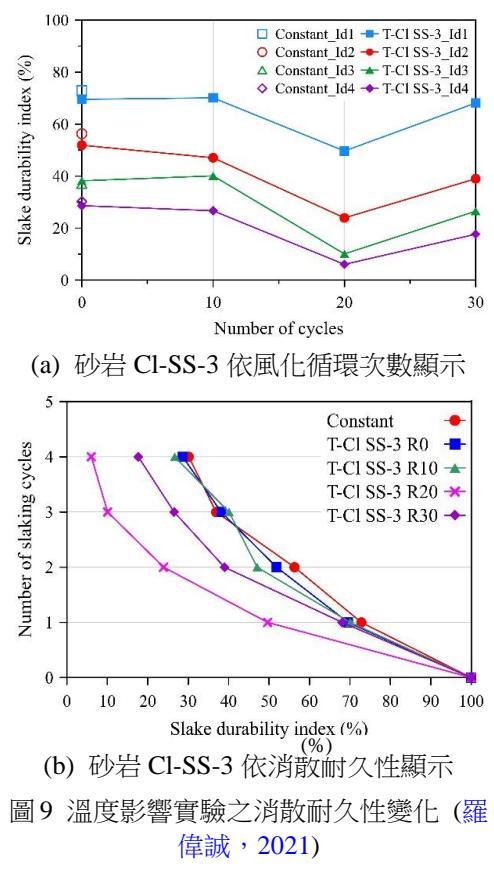
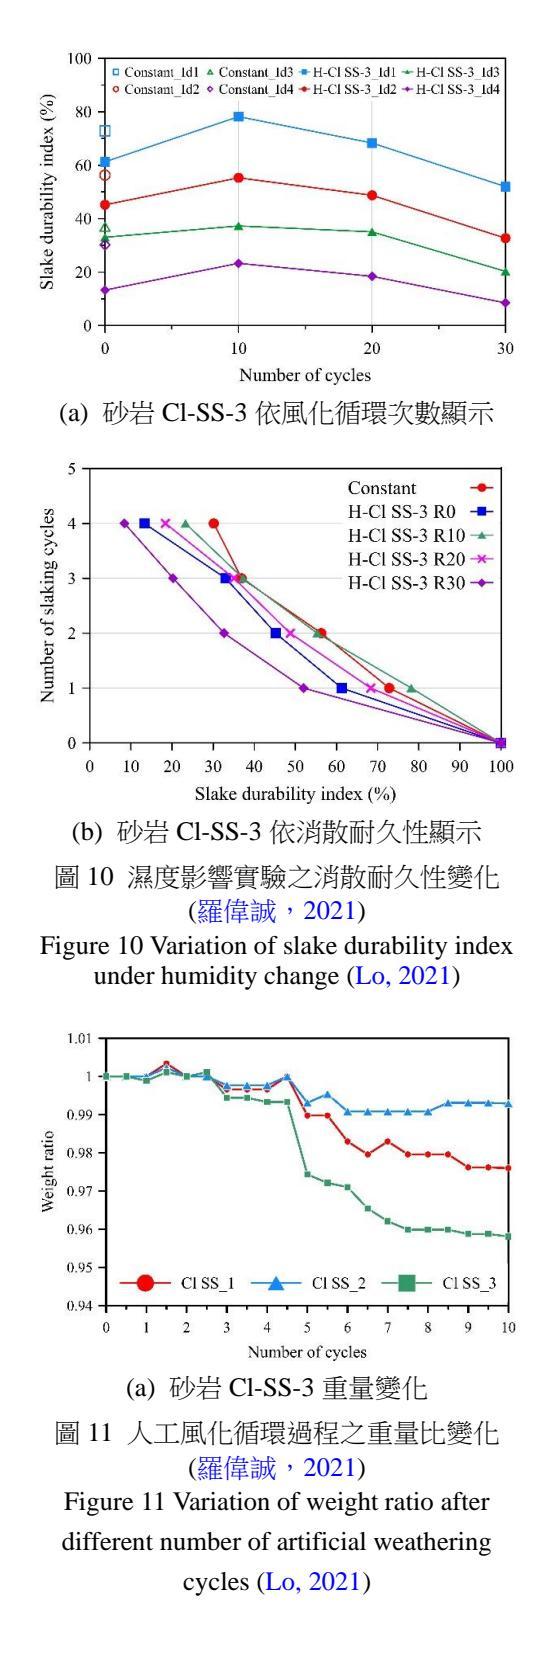
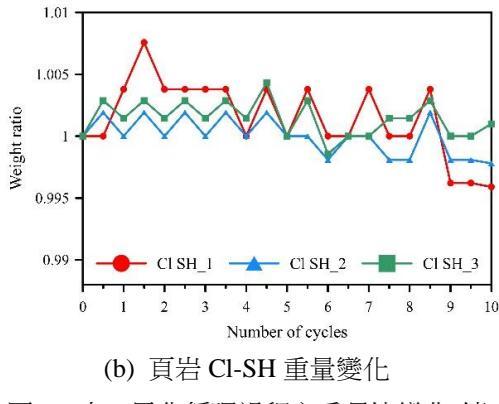
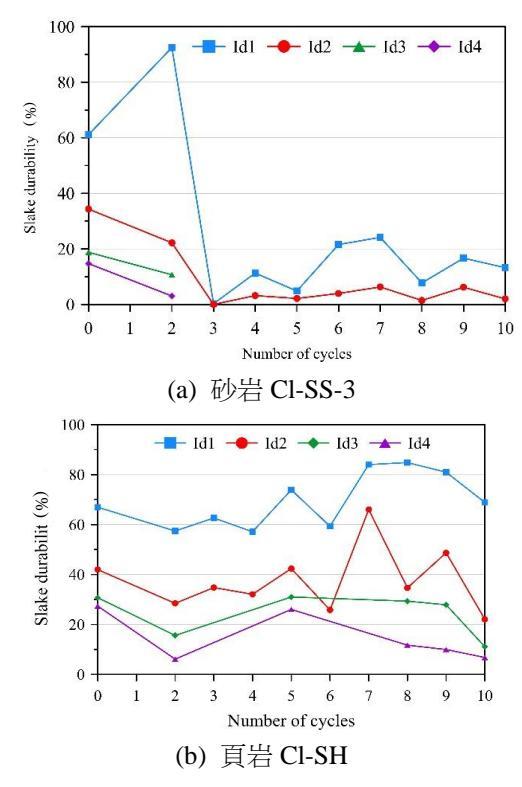
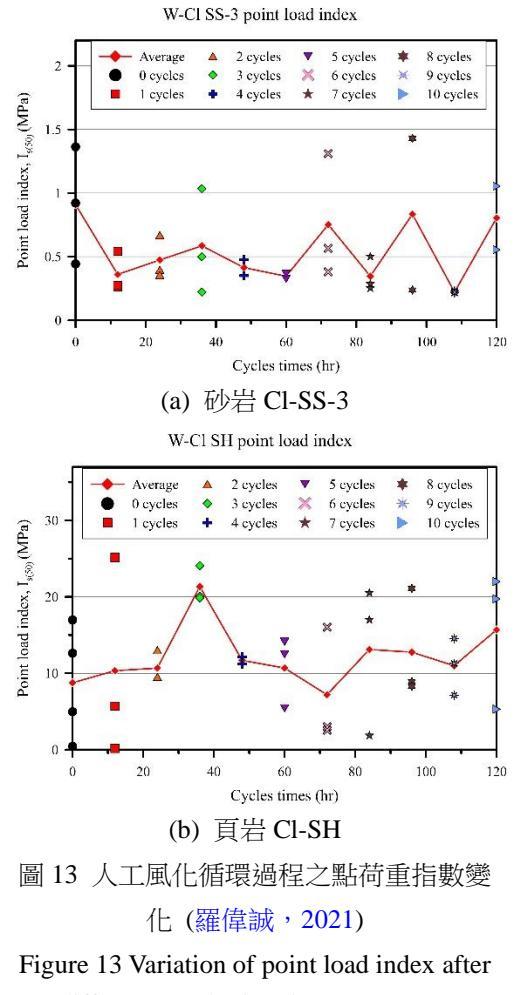
Cl-SS-3 砂岩試體在固定濕度,改變溫 度的循環實驗下,經 20 次循環後表面相對 新鮮未經溫度變化循環的岩樣無顯著變化 (圖 8a, b),但從圖 8c 與圖 8d 兩者經消散 耐久循環後之產狀,新鮮岩樣殘留量體為 歷經循環岩樣的 150%以上,可見卓蘭層 砂岩在溫度影響實驗後抗風化能力顯著下 降。

固定濕度,使岩樣在高低溫度間不斷 循環後,消散耐久指數在前20次人工風化 循環持續下降,但第30次卻較風化循環 20次來得大(圖9a)。但歷經相同人工風化 循環次數的岩樣,其消散耐久性皆隨消散 耐久循環增加而下降,如圖 9(b)。

濕度影響實驗結果顯示消散耐久指數 10 次風化循環後之消散耐久指數甚至比 完全未風化時高,之後隨人工風化循環次 數增加,消散耐久指數逐步下降(圖 10a)。 比對人工風化循環次數對應之消散耐久 性,同樣是完全未風化者較弱(H-CI-SS-3 R0),但風化循環 10 至 30 次的三筆結果均 是消散耐久循環次數越多,消散耐久性越 低。圖 9a 與圖 10b 中"Constant"指溫度與 濕度均維持定值之實驗結果,因此標示於 風化循環 0 次對應位置。

卓蘭層砂岩歷經人工風化後,重量大致逐步下降;卓蘭層頁岩的重量變化相對於砂岩較小,但異動較大(圖 11),且變動量不因風化循環次數增加而減少。

卓蘭層砂岩在人工風化循環三次左 右,消散耐久性即降至30%以下,但當風 化循環次數繼續增加時,消散耐久性約呈 定值,但帶有約±5%的上下起伏變動(圖 12a)。卓蘭層頁岩之消散耐久性則在人工 風化循環10次以內約略一致,尚未有顯著 下降,如圖12b。

岩石樣品風化後的強度變化顯示砂岩 在人工風化循環 0 至 120 小時期間之點荷 重指數約以 0.5 MPa,相當於單軸壓縮強 度 12 MPa 左右為中心上下變動(圖 13a)。 頁岩之點荷重指數則約以 1.2 MPa(單軸壓 縮強度約 28.8 MPa)為中心上下波動(圖 13b),兩者之共同特性為變異性高。

本研究於大安溪河谷所取岩樣在人工 風化之後的重量變化為砂岩較頁岩顯著 (圖 11),消散耐久性在風化初期砂岩與頁 岩非常相近,但隨人工風化循環次數增 加,頁岩之抗風化能力不減反增,推測是 岩石樣本變異性所致,如圖 12,而砂岩則 是持續下降,相對較合理。強度變化方面, 卓蘭層砂岩與頁岩在人工風化循環增加時 都沒有顯著的上升或下降,但其間數值持 續上下波動。實驗結果顯示頁岩較砂岩強 度高,與現場測繪所見砂岩凸出、頁岩凹 入的地貌不同。在重新檢視該批岩樣後, 發現多數具有極薄頁岩層,事實上應為砂 岩夾薄頁岩,也說明了異質性之影響雖經 常在力學分析中被簡化忽略,但只要砂岩 中存在極薄頁岩層且層面位態不利,受力 後便會沿砂頁岩介面滑動。反之,均質的 頁岩受力後尚須克服整個截面積的凝聚力 與摩擦角之貢獻,故強度較砂岩夾薄頁岩 高。
